RESTAURACIÓN DE LAS PUERTAS DEL AGUA Y DEL BUEY Y LIENZOS ADYACENTES DE LAS MURALLAS DE NIEBLA (HUELVA)

ISABEL BESTUÉ CARDIEL*, CARMEN CAÑONES GALLARDO**,
ROSARIO CARMONA CAMPOS*** Y ****MARÍA LOURDES GUTIÉRREZ CARRILLO
*Universidad de Granada, Granada, España, ibestue@gmail.com; ** Arquitecto. Libre ejercicio de la profesión; ***Arquitecto. Libre ejercicio de la profesión; ****Universidad de Granada, Granada, España

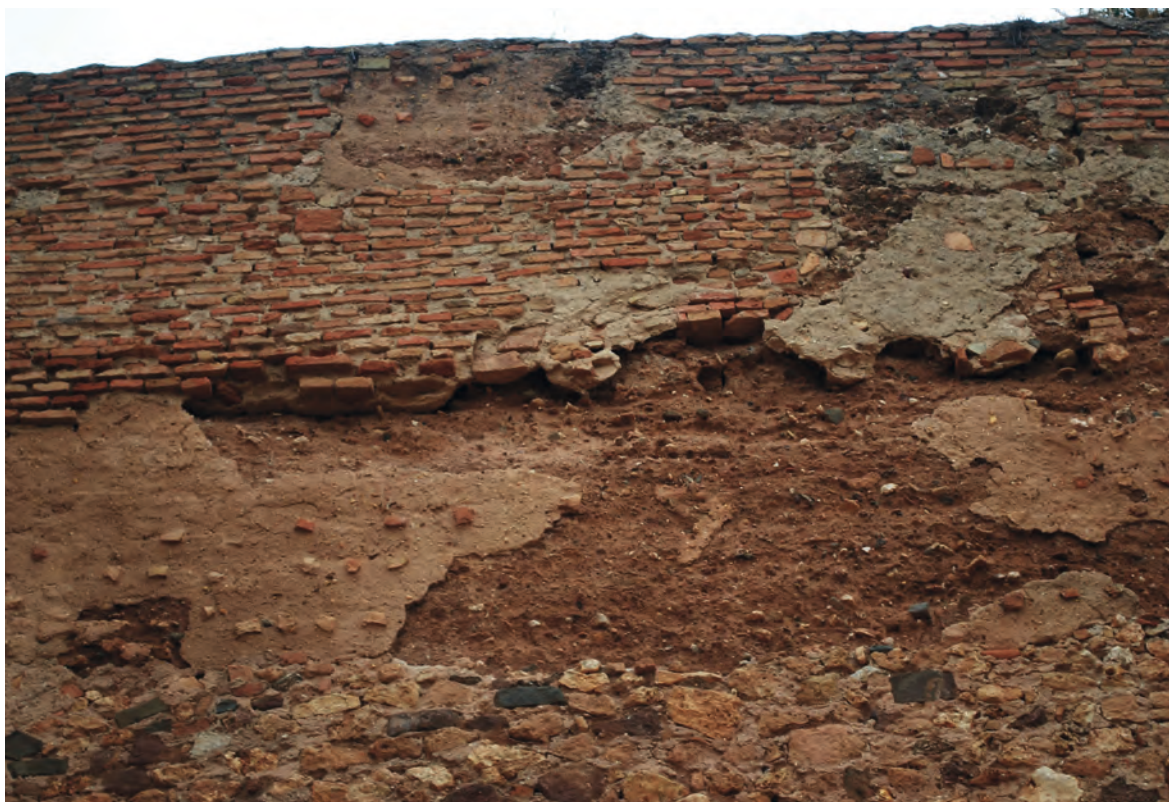
Si bien la documentación gráfica que acompaña a los proyectos redactados por D. Félix Hernández sobre las murallas de Niebla no es excesivamente detallada nuestro proceso de obra ha permitido identificar tipos de intervención que podemos atribuir a estas actuaciones realizadas entre 1957-1963 (Figura 3). En particular, en la cara exterior del lienzo adyacente a la puerta del Buey identificamos unos recrecidos y colmatación de la coronación del lienzo de muralla mediante fábrica de ladrillo macizo, tomada con mortero de

cemento que parece corresponder con la idea de resanado, consolidación y relleno de oquedades. Estos recrecidos coinciden además con las zonas de la muralla que quedaban al descubierto cuando todavía se le adosaba el museo Anglo-Hispano-Americano.

Figura 3. Detalle de recocado y forro de la coronación del lienzo de muralla junto a la puerta del Buey, atribuidos a D. Félix Hernández

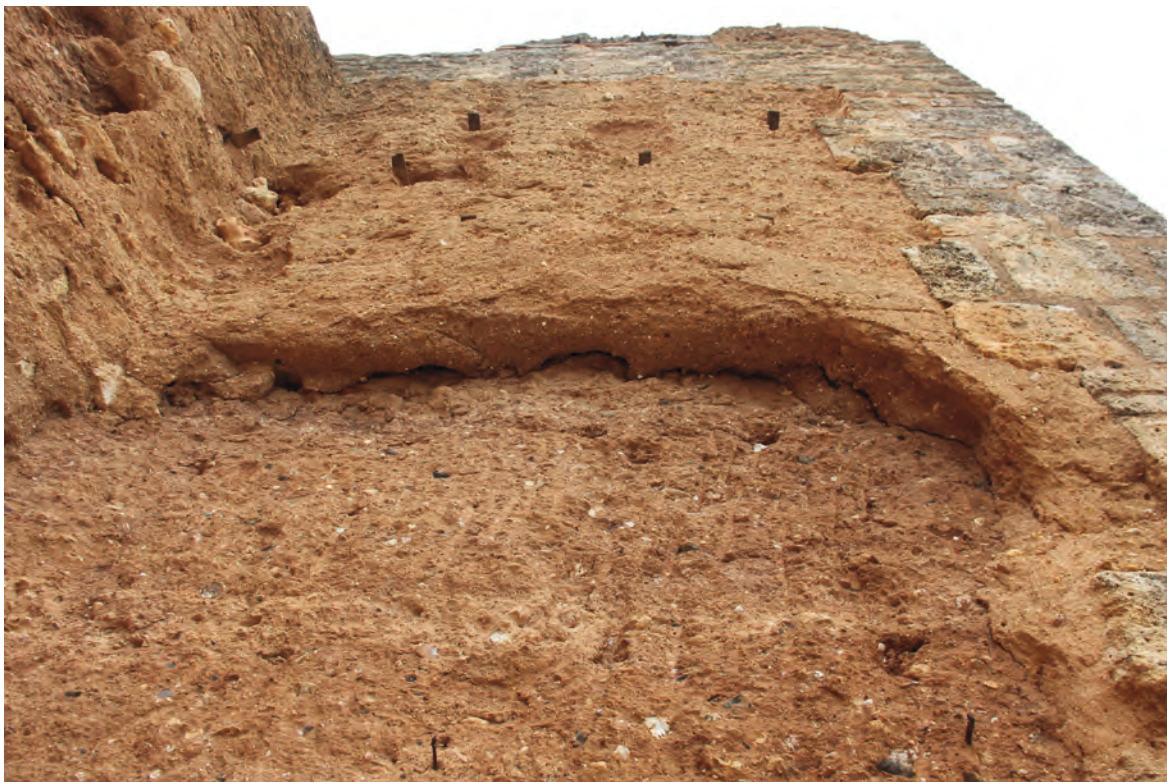
Figura 4. Estado de deterioro de las tapias de restauración de Guarner sobre la tapia original. Se aprecia la desconexión entre las tapias, la oxidación de los conectores metálicos, la disgregación de las tapias de restauración y la diferente métrica de cajones y agujales

Durante el desmontaje de las tapias de Guarner que estaban en mal estado por su alto grado de disgregación y falta de adhesión al sustrato, hemos podido constatar, que dichas tapias no seguían la secuencia de los cajones originales, como tampoco marcaban la cadencia de sus agujas, líneas de trabajo, etc. El sistema empleado para asegurar la adhesión con la tapia original consistió en el repicado de la base de la muralla existente y el uso de grapas y alambres metálicos trenzados utilizados como conectores. En este sentido, el carácter transpirable de la tapia ha favorecido a lo largo de los años la oxidación de estas grapas, con lo que, el escaso agarre que ejercían ha terminado por desaparecer, haciendo inestables las tapias de restauración de los años 80. (Figura 4)

ría, mampostería y ladrillo, tanto originales como de restauración. Estos trabajos fueron encaminados a la estabilización material de las fábricas, eliminando las restauraciones en mal estado y sustituyéndolas por otras nuevas hasta recuperar las secciones resistentes de las fábricas. En el resto de casos se restauraron las existentes, manteniendo las aportaciones de todas las épocas como registro histórico del pasado.

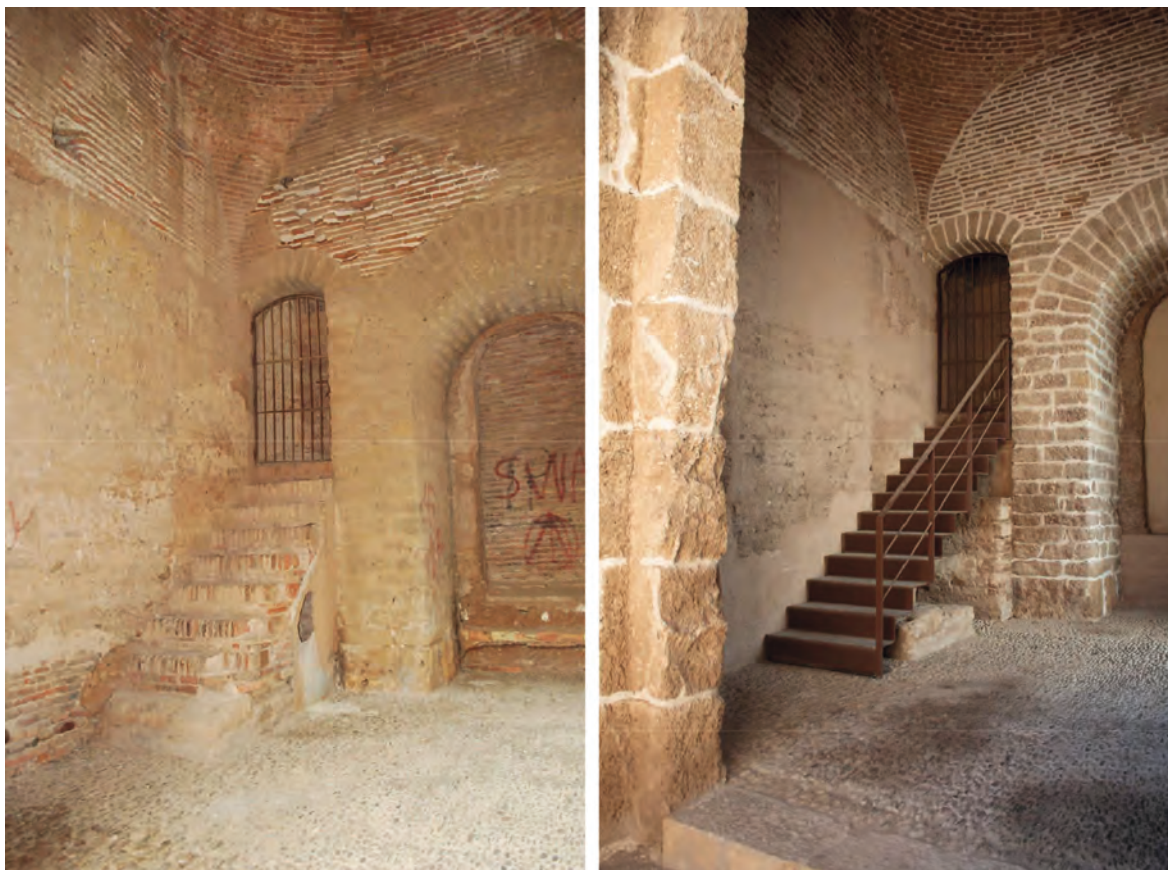
Figura 5. Estado inicial y final del interior de la puerta del Buey

- Trabajos de adecuación a la visita pública del monumento. Se realizaron los trabajos suficientes para permitir el acceso al nivel superior de la puerta del Buey y de la torre T2 y a su camino de ronda mediante la incorporación de elementos contemporáneos que no compiten con las estructuras fortificadas originales pero que aseguran la adecuada visita pública. (Figura 5)

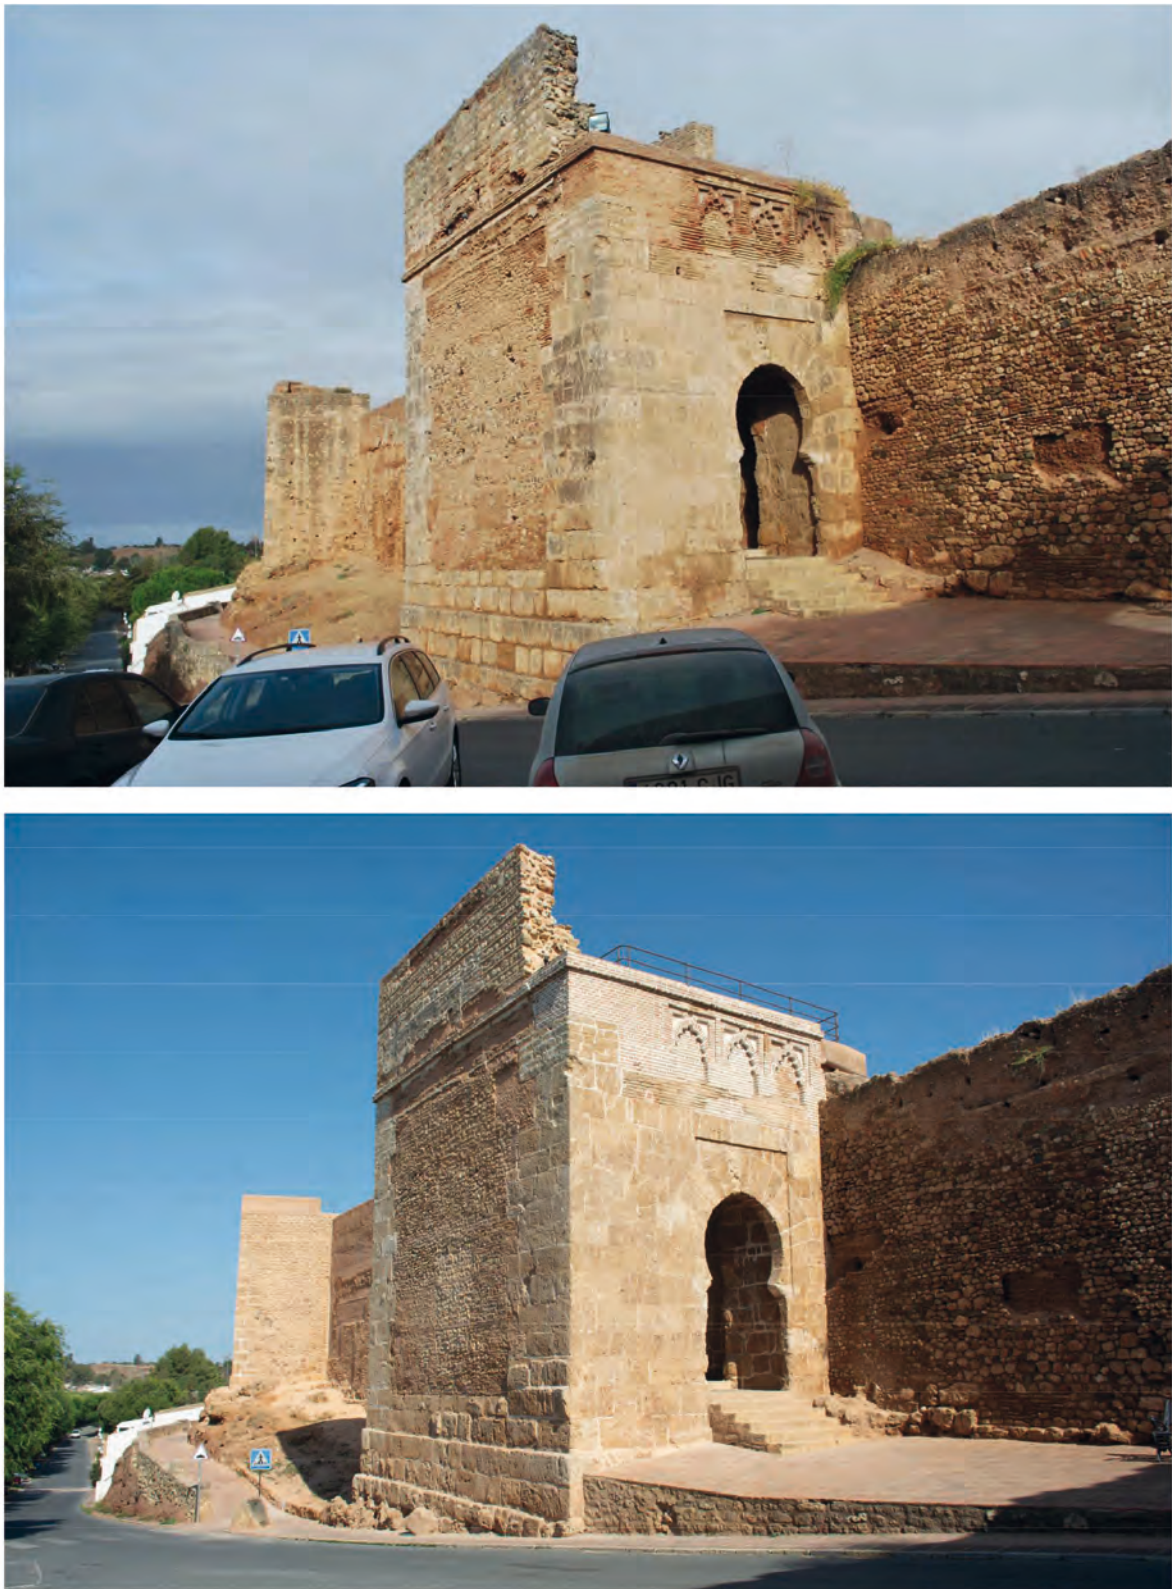
Figura 6. Estados inicial y final de la puerta del Buey, T2 y lienzo adyacente

Con todas estas acciones se ha recuperado la estabilidad estructural de puertas y lienzos intervenidos al tiempo que se ha conseguido

aportar una lectura diacrónica del monumento y se ha aportado un recurso turístico al incorporar un magnífico mirador sobre el río Tinto desde las torres de la muralla sur de Niebla. (Figura 6)
