OBRAS DE RESTAURACIÓN DEL CASTILLO DE CUTANDA, TERUEL

EVA NIÑO MENDIZÁBAL, ELIA SAN ROMÁN VÁZQUEZ Y DIEGO VICENTE SÁNCHEZ
Mainel Intermediación Arquitectura S.L.

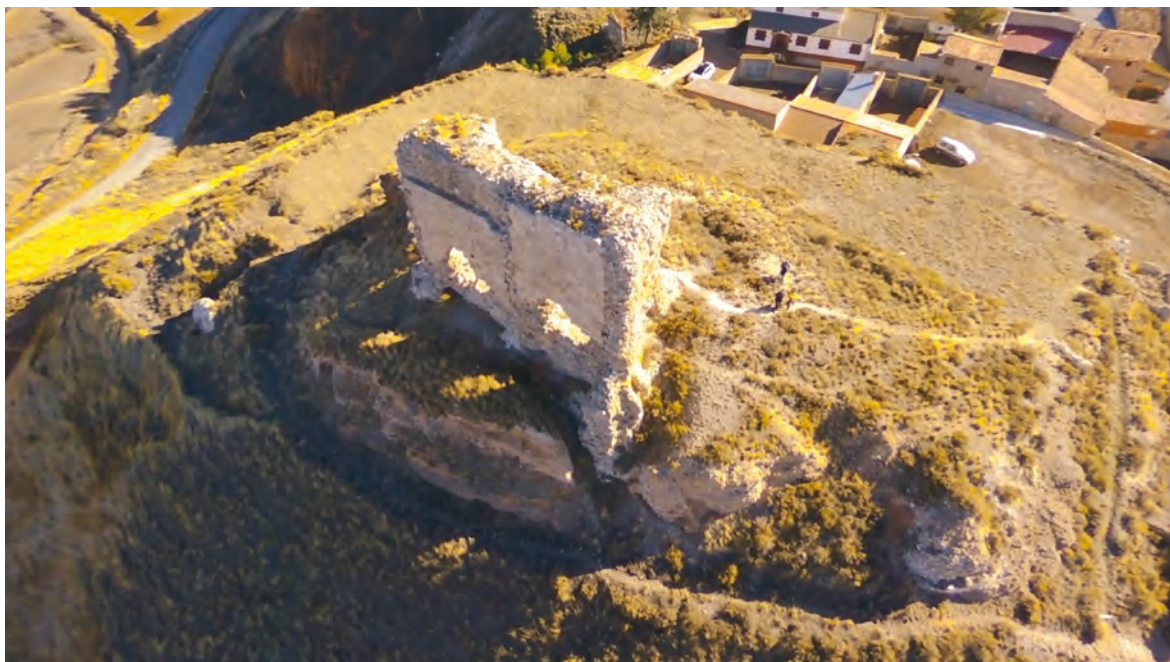
Figura 1. Vista cenital del estado previo a la intervención.

En fase de proyecto se pudieron analizar los restos existentes visibles del castillo, entre los que se encontraban varias torres y restos de murallas del recinto exterior, así como la rampa de acceso, un aljibe, y restos de uno de los paramentos de la torre de la Celoquia o recinto superior. Estos restos nos hablaban de varios “castillos”, o de fases constructivas de facturas diferenciadas, cuyos restos predominantes pertenecen a dos fases góticas construidas entre los siglos XIII y XV. Aunque se realizó un estudio de todo el castillo, la intervención sólo se efectuó en el solar perteneciente al Ministerio de Hacienda y función pública, que correspondía prácticamente con el recinto superior o Torre de la Celoquia. (Figura 1)

La celoquia conservaba un alto muro con dos grandes vanos simétricos y en el interior, el arranque de una bóveda de crucería sencilla de planta rectangular. La sillería de piedra caliza de buena factura envolvía el interior y el exterior de los muros de argamasa de cal y canto, quedando las huellas de los sillares arrancados en la argamasa y conservándose parte de sus sillares en la parte superior de la fachada exterior. Existía asimismo una pequeña parte del muro transversal suroeste en voladizo que presentaba grandes agrietamientos con el consecuente peligro de desprendimiento. Se detectaron igualmente grietas en las partes superiores de los vanos, y peligro de desprendimientos tanto de los sillares exteriores, como de pequeños mampuestos de la argamasa interna de los muros en todo el perímetro. En este sentido, los sillares exteriores presentaban especial peligrosidad, ya que no se encontraban empotrados en la argamasa del muro, sino adosados en su cara posterior y soportados sólo por el rozamiento y la capacidad aglutinante del mortero por el rozamiento y la capacidad aglutinante del mortero.

El principal problema al que se enfrentó el equipo redactor en fase de proyecto, fue la gran cantidad de tierra y rellenos que sepultaban los restos conservados, no pudiendo apreciarse más que una parte del muro noroeste de la Celoquia y partes de elementos inconexos.

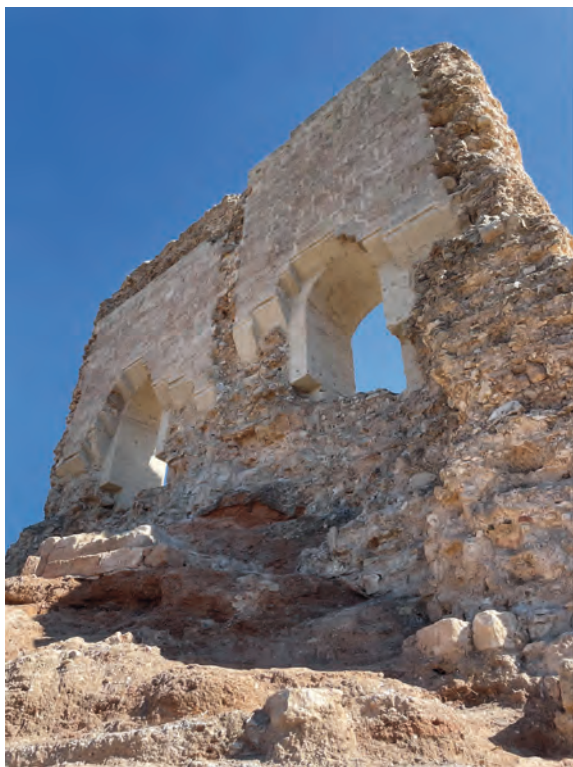
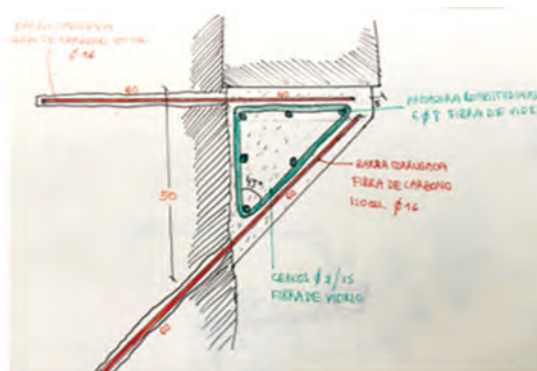
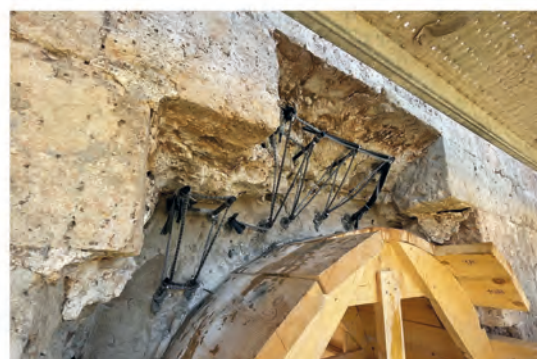
Figura 2. Refuerzo de los sillares

Una vez conocido el trazado de estas estructuras, pudimos elaborar las principales estrategias de consolidación estructural, que se centaban en 4 acciones señaladas: la sujeción de los sillares exteriores existentes; la reconstrucción parcial de los arcos de los vanos; refuerzo estructural de los restos en voladizo del muro suroeste; y la contención de los rellenos sobre los que se cimentaron varias estructuras en el lado sur. Para la sujeción de los sillares exteriores, no se debía erigir ninguna estructura vertical que apoyase en el terreno, ya que esto habría impedido la correcta lectura de las fases constructivas del castillo y habría desvirtuado su imagen. Así pues, se decidió realizar una solución creativa e innovadora en ménsula. Se ejecutaron varias ménsulas adaptadas a la línea irregular de sillares inferiores existentes. Estas ménsulas eran de sección triangular y estaban armadas

con zunchos de fibra de vidrio y fioccos de fibra de carbono. Las ménsulas se anclaban a la argamasa de cal y canto mediante la colocación de varillas de fibra de vidrio. Se realizaron encofrados a medida para cada sillar, de manera que se pudiera verter y vibrar correctamente el hormigón de cal, que quedó 5 cm retranqueado con respecto a los sillares para propiciar su diferenciación mediante las líneas de sombra anteriormente mencionadas. Estas ménsulas debían pasar desapercibidas, por lo que se realizaron 28 muestras de hormigón de cal hasta lograr la resistencia adecuada y el tono exacto de los sillares. (Figura 2).

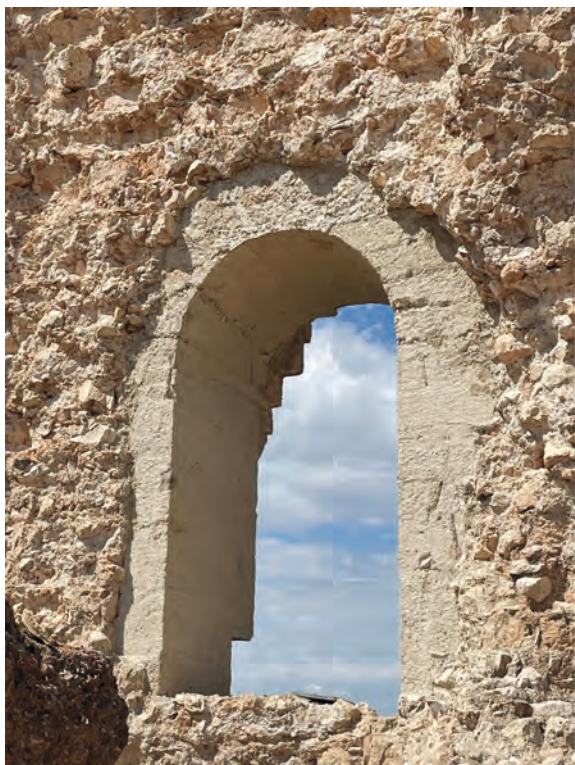
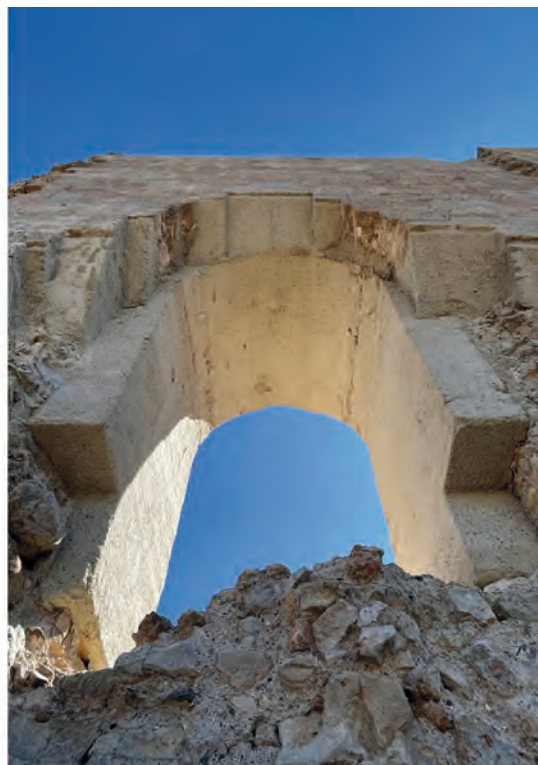
Para el anclaje de estas ménsulas fue necesaria la reconstrucción de los vanos, ya que en parte, los sillares volaban sobre los vanos existentes desprovistos de sus sillares de terminación. Estos vanos, dado el espesor de los muros, formaban unas bóvedas de cañón que atravesaban desde el interior al exterior el muro. El trazado en la “fase I gótica” era aproximadamente similar al de la “Fase II gótica”. No existiendo los sillares expoliados de la parte inferior pertenecientes a la fase II, quedaron vistos los sillares de la fase I embebidos en la argamasa interna del muro, siendo estos el único posible lugar de

Figura 3. Refuerzo de los arcos desde el interior y exterior

apoyo para la reconstitución con hormigón de cal de los huecos. Sin embargo, los sillares superiores objeto de refuerzo estructural, pertenecían a la fase II (hoja exterior de sillería), por lo que se debió de realizar un escalonamiento en el hormigón de cal evidenciando la cota superior a la que había llegado la posible obra inacabada de la fase I. Las dimensiones de estos vanos vinieron dadas por los restos de los vanos en la argamasa interna del muro y por la curvatura existente en un sillar interior conservado junto al arranque de la bóveda, siendo todos los vanos iguales. (Figura 3).

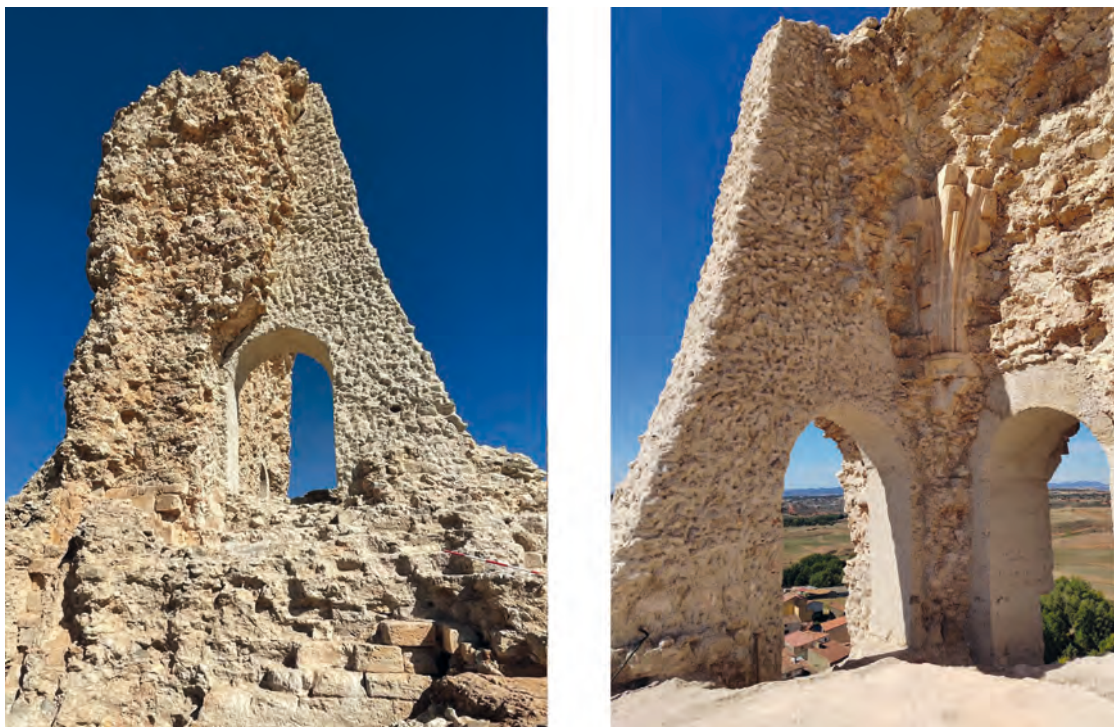
En proyecto se había previsto el refuerzo estructural con hormigón de cal y canto de la parte de muro suroeste existente en voladizo que tenía peligro de desprendimiento. La excavación arqueológica puso de manifiesto que la forma en voladizo de la ruina de esta estructura vino dada por la existencia de un vano similar a los dos anteriormente mencionados del muro noroeste, encontrándose el apoyo completo de este vano y varias hiladas de muro exterior bajo este. Por esta razón, se quiso que este refuerzo estructural dejara el hueco del arco, permitiendo la correcta lectura de la composición del paramento. (Figura 4). Durante la excavación se encontraron estructuras de diversos periodos en distintas cotas, junto con una acumulación de rellenos colapsables procedentes del derribo de estructuras anteriores. Estos rellenos fueron excavados, obteniéndose gran cantidad de materiales arqueológicos. Sin embargo, en la esquina sur, una estructura muraria se cimentó sobre dichos rellenos, siendo imposible su excavación sin propiciar su derribo. Por esta razón, se optó por conservar la estructura y contener los rellenos mediante una malla de fibra de vidrio y una capa de hormigón de cal proyectado que se adaptaba a la forma irregular de los rellenos y el estrato geológico.

Figura 4. Refuerzo estructural del muro suroeste
