LA TORRE DEL RELOJ DE SERPA (PORTUGAL): HISTORIA, REHABILITACIÓN Y USO

MIGUEL SERRA

Câmara Municipal de Serpa

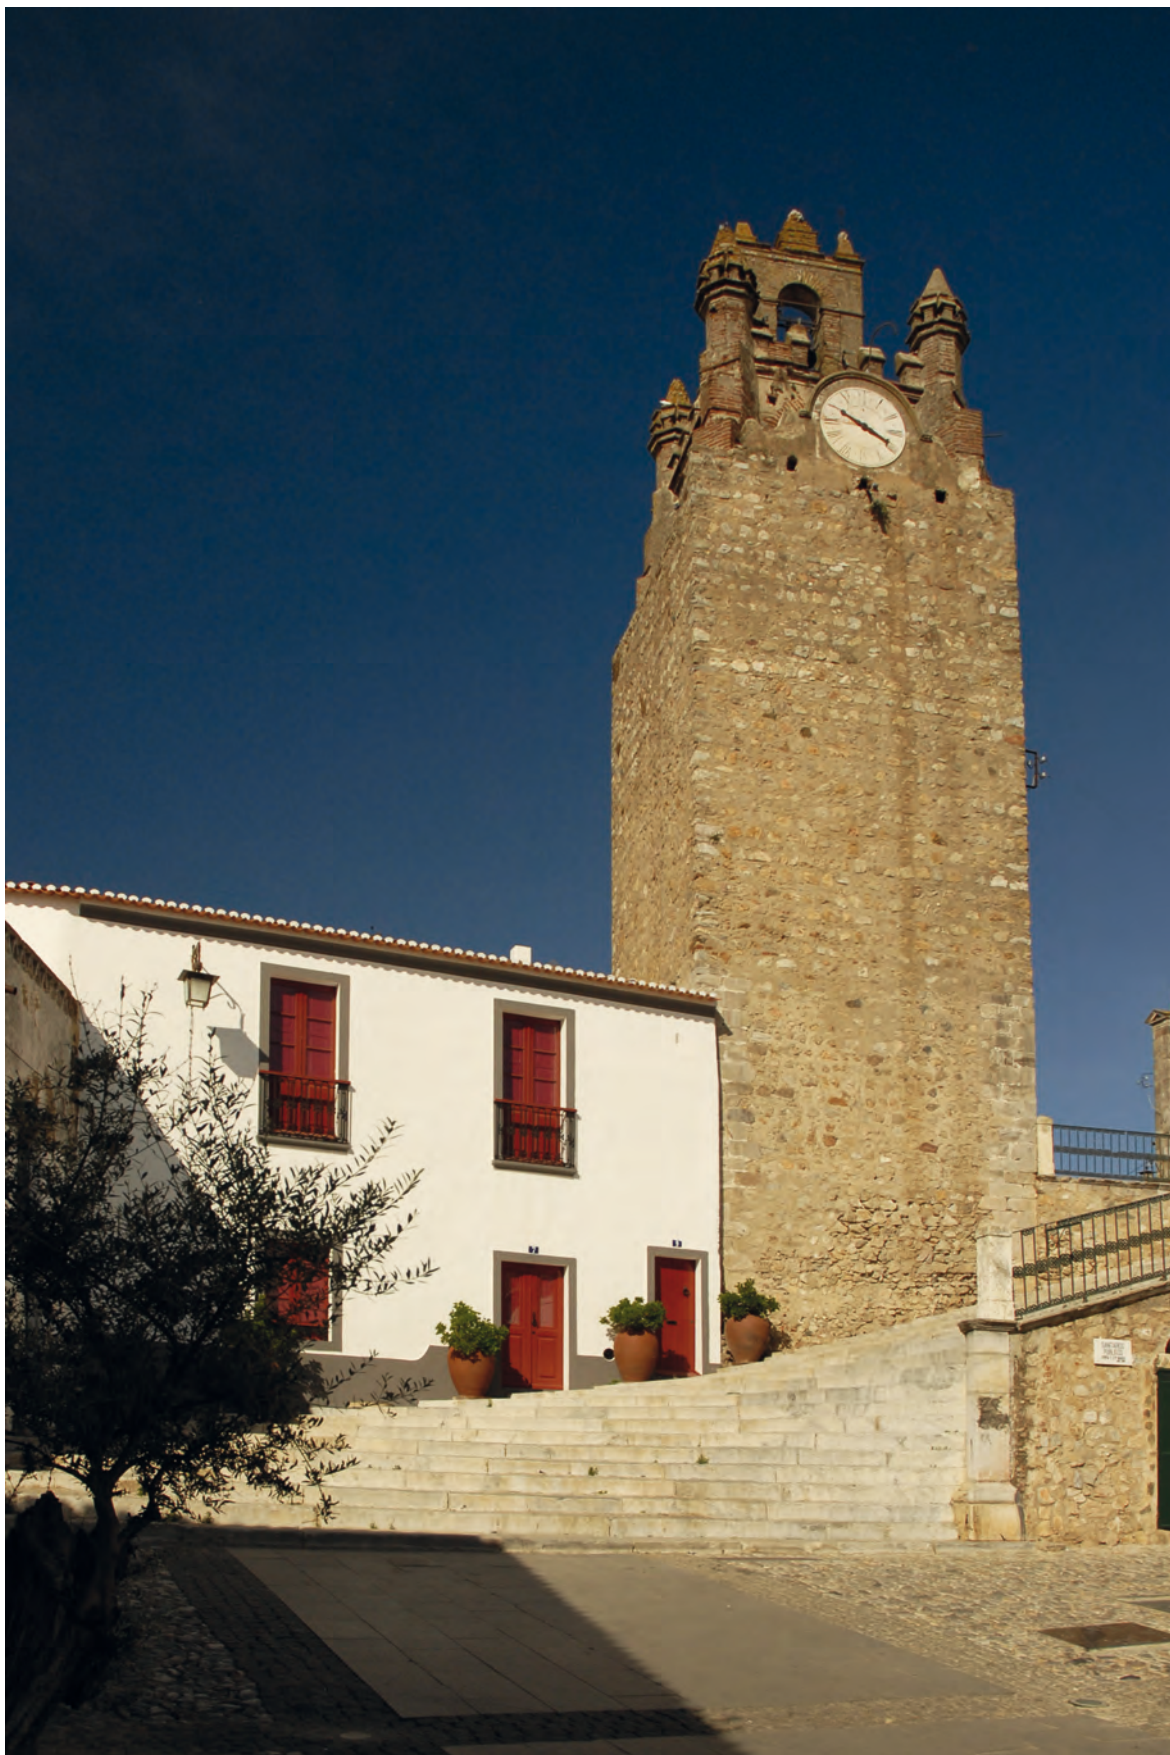
La falta de mantenimiento de la Torre del Reloj provocó su progresiva degradación, especialmente en los muros exteriores, que presentaban caídas de revoque, huecos en las juntas y varias zonas con crecimiento de vegetación, lo que propició también la aparición de humedades en el interior (Fig. 4).

Figura 4. Torre del Reloj antes de la rehabilitación (2015)

El interior del edificio carecía claramente de obras de conservación, identificándose patologías asociadas fundamentalmente a la presencia de agua, evidenciando, tanto en el enlucido/pintura, la presencia de formaciones orgánicas y desgastes, como también en los huecos, con la degradación de carpintería y ferretería, permitiendo la entrada de agua.

La madera de la escalera interior y de la puerta de acceso también se encontraba en mal estado, siendo necesario sustituirla³.

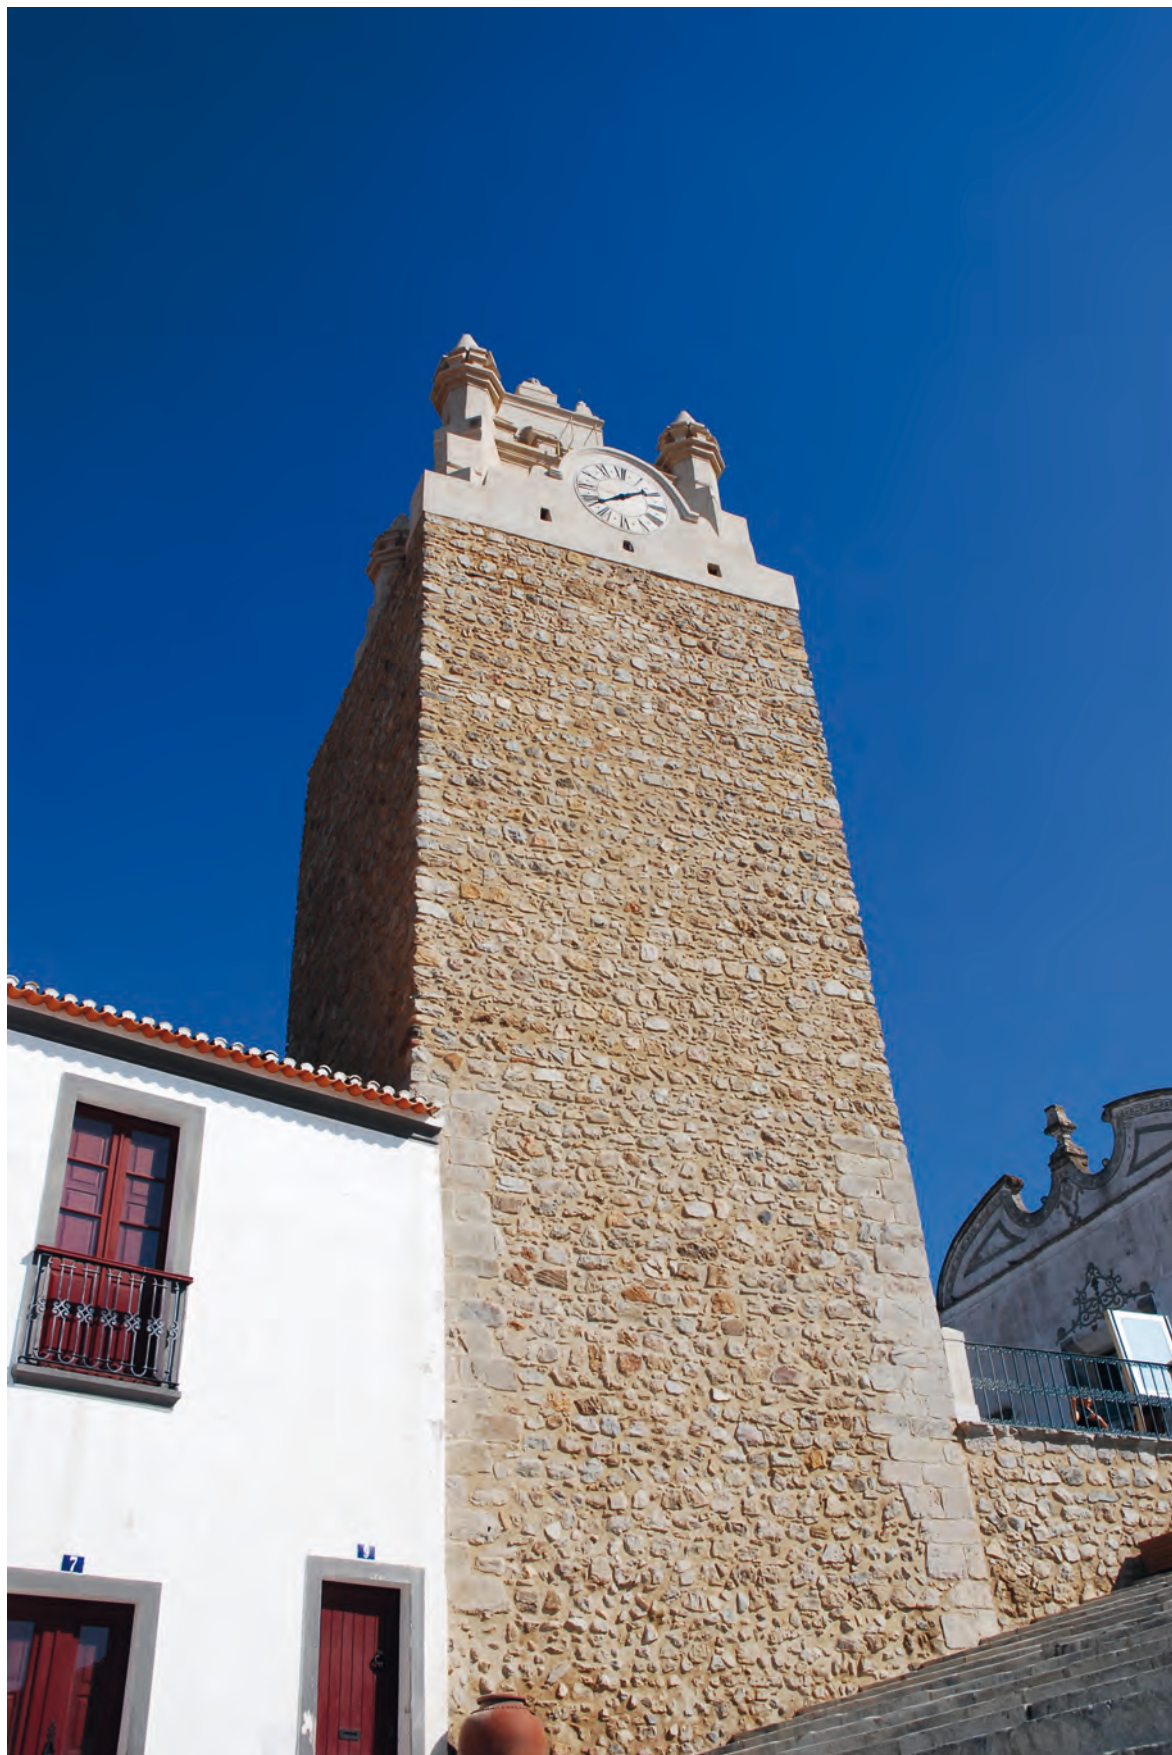
Figura 5. Torre del Reloj después de la rehabilitación (2018)

Así, el “Contrato de Conservación de la Torre del Reloj”, adjudicado a la empresa Monumenta, Lda., se realizó entre el 22 de enero y el 15 de agosto de 2018 e incluyó desinfección y limpieza de mampostería, saneamiento, relleno de huecos y cierre de juntas, ejecución de revocos con morteros a base de cal, impermeabilización de cubierta y tratamiento de huecos y montaje de infraestructuras e iluminación escénica.

Los trabajos realizados consistieron en el revestimiento total de la “corona” superior, con el objetivo de mejorar la impermeabilización y estabilidad de los materiales que lo componen (mortero y ladrillo macizo), limpiar las fachadas, eliminar todos los elementos nocivos, rellenar los huecos con materiales similares. a

los preexistentes, en morteros de piedra y cal, manteniendo la superficie de piedra su aspecto, color y textura, sustitución de elementos de madera degradada, aplicación de revoque de cal en el interior, sustitución de marcos, regularización del suelo de madera de entrada y planta alta, revisión de sistemas de drenaje de agua, colocación de un sistema electrónico ahuyentador de pájaros en el balcón e instalación de infraestructuras eléctricas (Fig. 5).

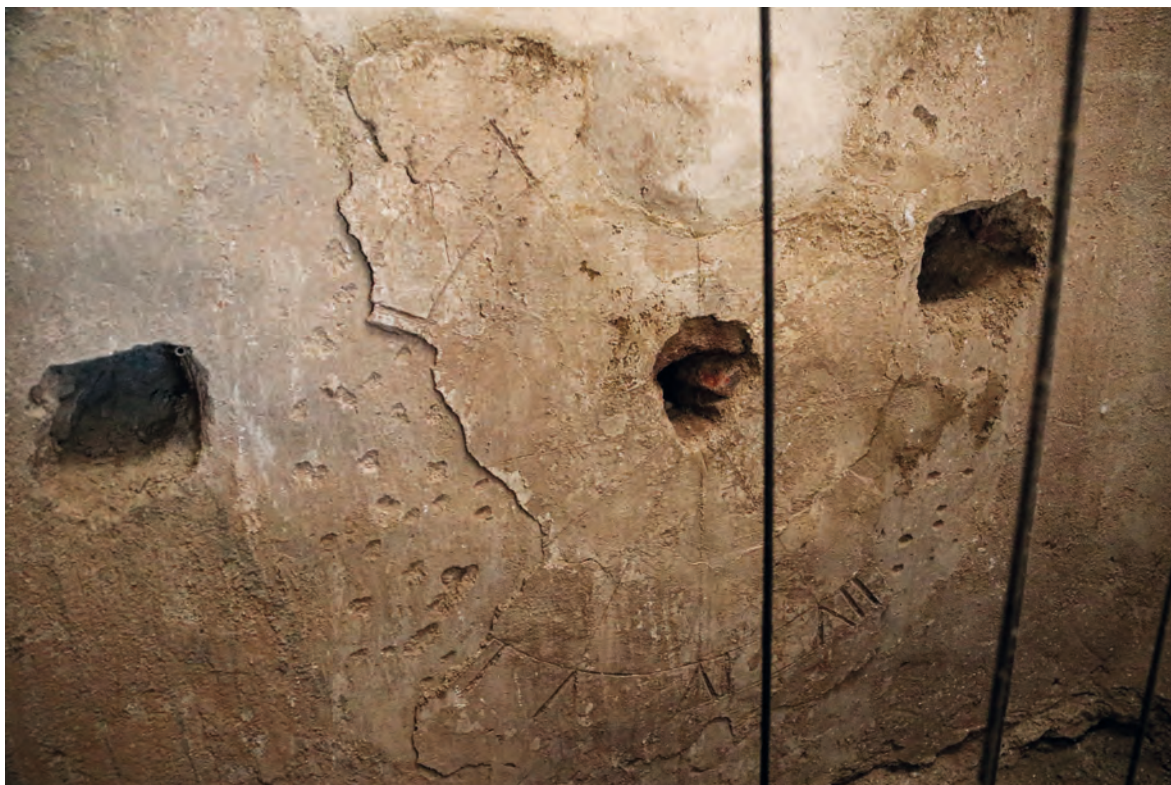
El principal elemento inédito que queda observable tras la intervención de rehabilitación se encuentra en el interior del pozo de los contrapesos del reloj, donde se encuentra un reloj grabado mediante una incisión en el mortero en el último tramo antes de acceder a la plataforma donde está instalado el mecanismo del reloj que actualmente se encuentra ahí.

Este grabado está incompleto debido a huecos en el yeso, pero aún es posible observar un doble círculo con un diámetro máximo de 82 centímetros, así como los números I, V, VI, VII y parcialmente los números II y IV, en una posición invertida en relación con el sentido de las agujas del reloj. En el centro de la circunferencia hay un agujero, que habría servido para colocar el travesaño metálico al que se conectaban las manecillas del reloj en el exterior de la torre, y dos agujeros laterales que también podrían haber servido para sujetar alguna parte del mecanismo.

Creemos que en este lugar se encontraba un mecanismo de reloj anterior al que actualmente se encuentra en la plataforma superior, posiblemente el reloj original del gótico tardío, y que este grabado en “espejo” sirvió para facilitar la colocación de las agujas. De confirmarse esta posibilidad, significaría que la esfera del reloj en la cara externa estaría en un punto algo más bajo que la actual, es decir, no estaría situada en el borde de la “corona”, sirviendo ésta únicamente como elemento decorativo. y soporte para las campanas.

Figura 6. Grabado del reloj en el interior
