# EL CASTILLO DE MONREAL DE ARIZA (ZARAGOZA): UN CASTILLO DE FRONTERA

JOSÉ F. CASABONA SEBASTIÁN Y JAVIER IBÁÑEZ GONZÁLEZ

El objeto del presente trabajo es analizar la distribución espacial y funcional del conjunto, contextualizándolo con otros castillos de la frontera con Castilla.

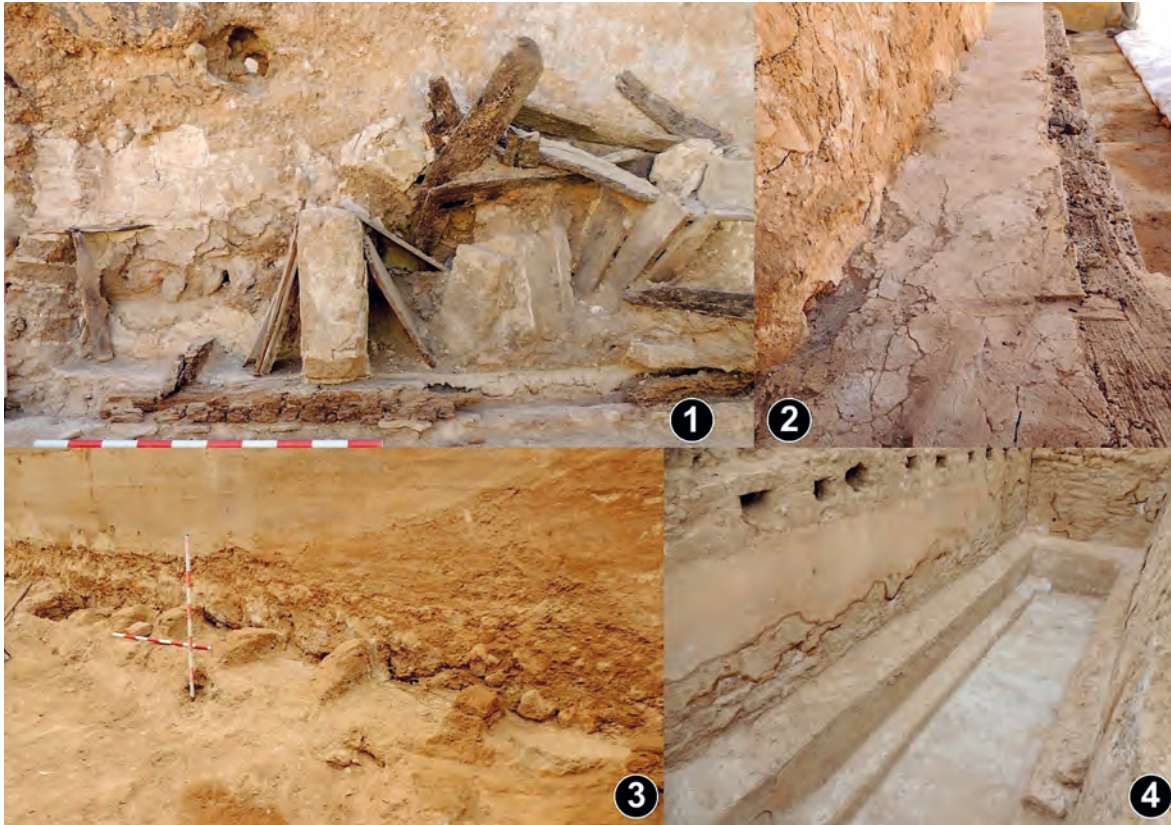
**Figura 3.** 1. Detalle de la estantería de la sala, 2. Banco adosado en la Sala, 3. Pesebres en proceso de excavación, 4. Aljibe.

El gran aljibe, de 10,97 m por 3,20 m de lado y 3,70 m de altura, se adosa a la muralla Norte (Fig. 3.4). Está construido con materiales pétreos (mampostería y sillería trabada con mortero de cal), excepto algunos detalles realizados con ladrillo. Presenta el característico revoco impermeabilizante de mortero de cal, pintado con almagra.

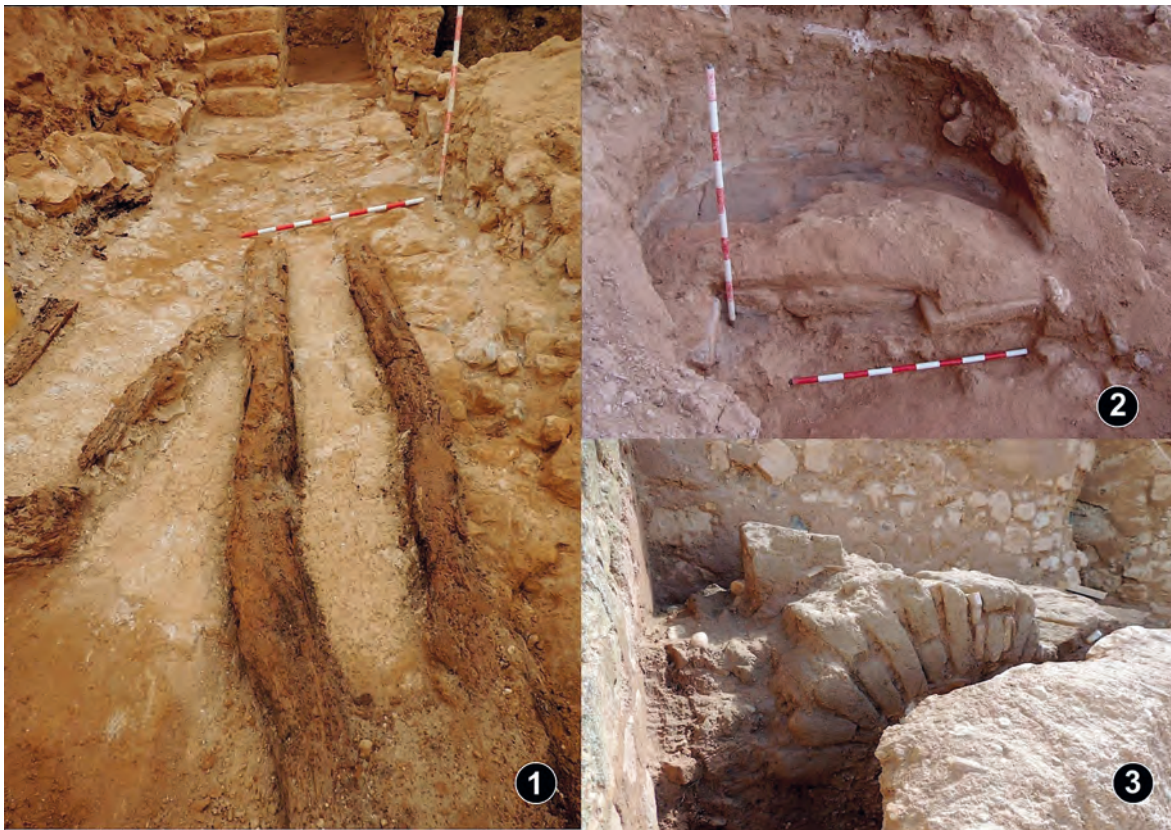
**Figura 4.** 1. Vigas sobre el pasillo N-S. 2. Horno, 3. Base de la escalera de acceso a la torre (recinto 1).

semicircular<sup>3</sup> (Figs. 1 y 6.1). A la torre se accedía mediante una escalera de madera que fue sustituida en un momento avanzado de la Baja Edad Media por una escalera exterior apoyada sobre bóvedas de adobe que llegaba hasta su primera planta (Fig. 4.3).

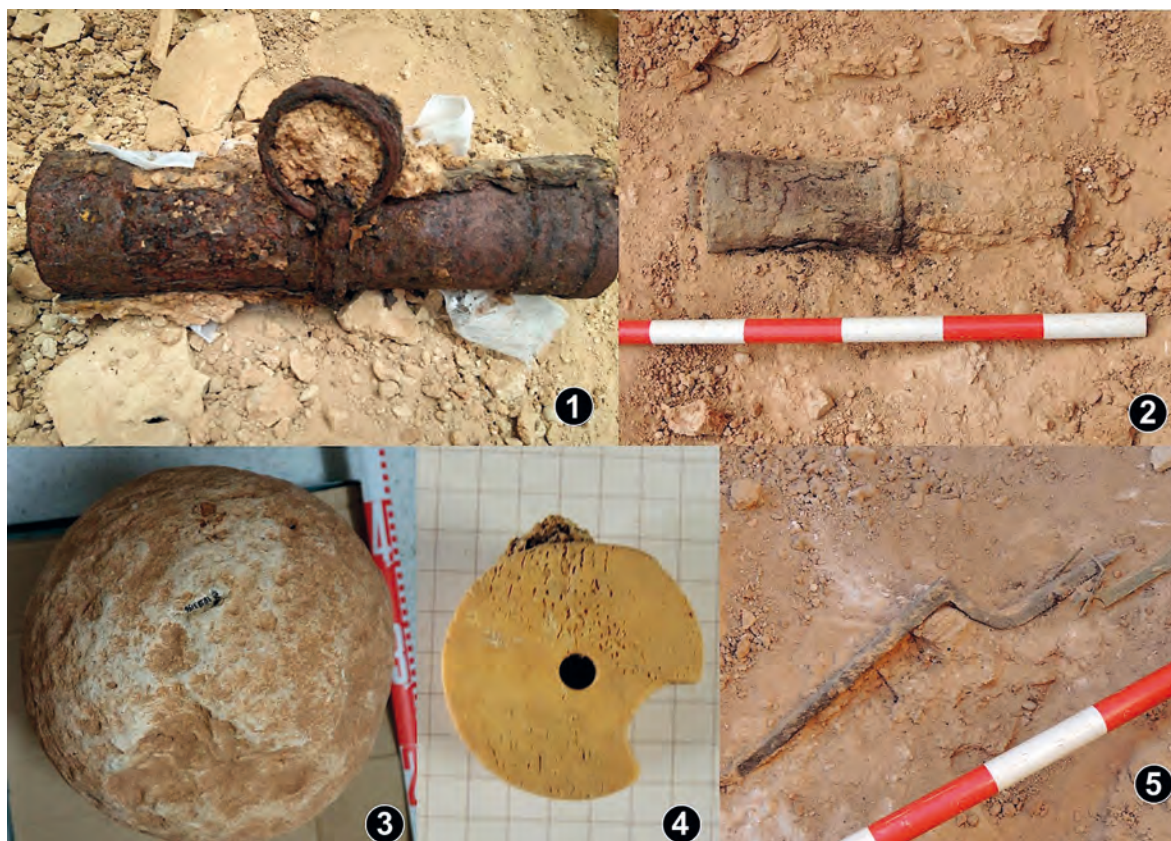
Figura 5. 1 y 2. Recamaras de artillería. 3. Bolardo, 4. Nuez de ballesta, 5. Restos de una ballesta.

la excavación posiblemente correspondan a este periodo (Fig. 5.3). Posteriormente, las tropas del Condestable Álvaro de Luna lo ocuparon nuevamente en 1429. Es en este contexto en el que hay que situar la reconstrucción de buena parte de los recintos superiores de la fortaleza.

2020): recámaras de cañón, restos de ballestas, cascos de hierro, etc. (Figs. 5.1 a 5.5).

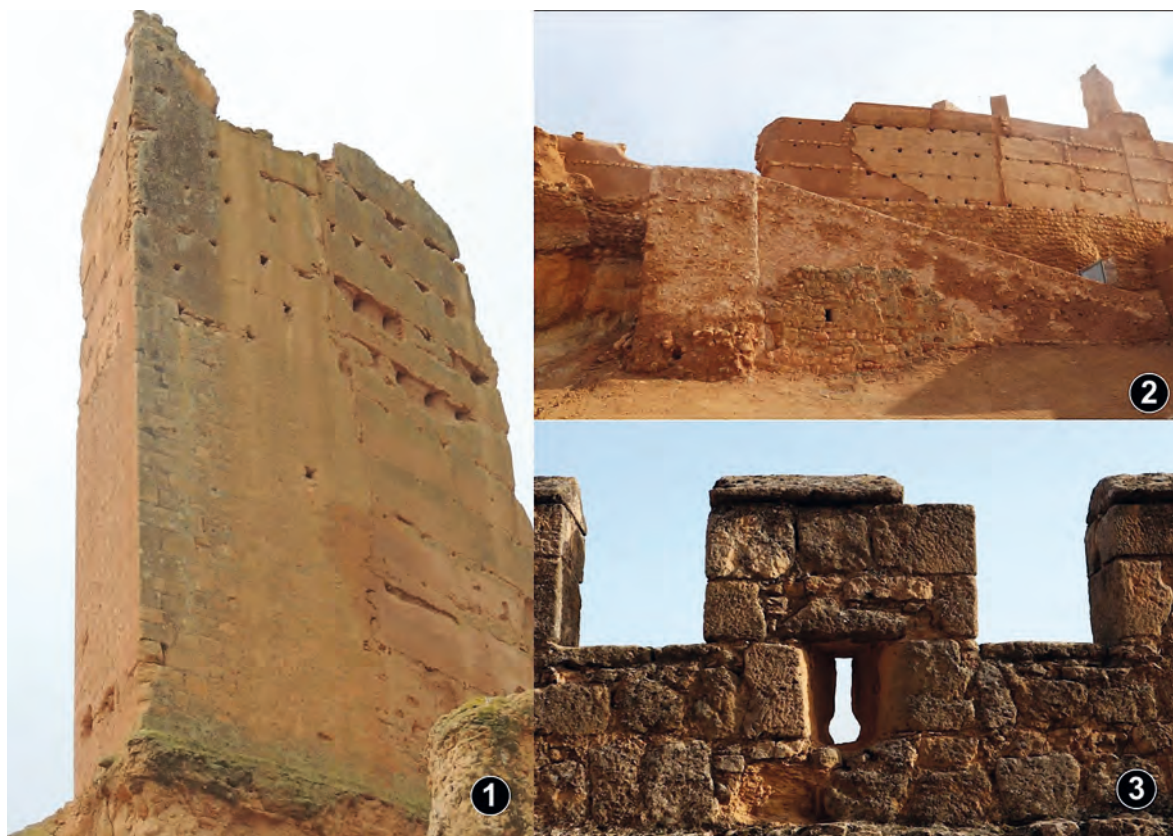
**Figura 6.** 1. Torre superior. 2. Acceso al recinto 2 desde el 3. 3. Tronera del recinto 4.

A efectos de un primer análisis poliorcético del conjunto, resulta evidente la importancia estratégica del Recinto 1, situado a mayor altura y con una puerta elevada que cerraría mediante una tranca deslizante. Era un reducto perfectamente aislado del resto de la fortaleza, que contaba con una torre pentagonal y un pequeño recinto de mampostería dotado de una torrecilla

El Recinto 2 quedaba bajo el control del primero. Se accedía desde el Recinto 3 mediante una rampa adosada, definida en los trabajos (Figs. 2 y 6.2) que terminaba en lo que debía ser una torre-puerta acodada. Una vez en su interior, desde un espacio distribuidor se entraba al cuerpo de guardia, por el que se accedería a los establos y, mediante una escalera, al adarve. Desde allí, dos viales articulaban la distribución interior del recinto, uno con dirección Este y otro hacia el Sur. En la intersección de estos dos pasillos se ha localizado un aljibe correspondiente a un momento más antiguo, que fue amortizado y sustituido por otro al que nos re-
