EL PALACIO DE RODRIGO DE OROZCO DE ÚBEDA. DE FORTIFICACIÓN A ESPACIO DE REPRESENTACIÓN¹

IRENE MONTILLA TORRES Y MERCEDES NAVARRO PÉREZ

Área de Historia Medieval, Departamento de Patrimonio Histórico, Universidad de Jaén

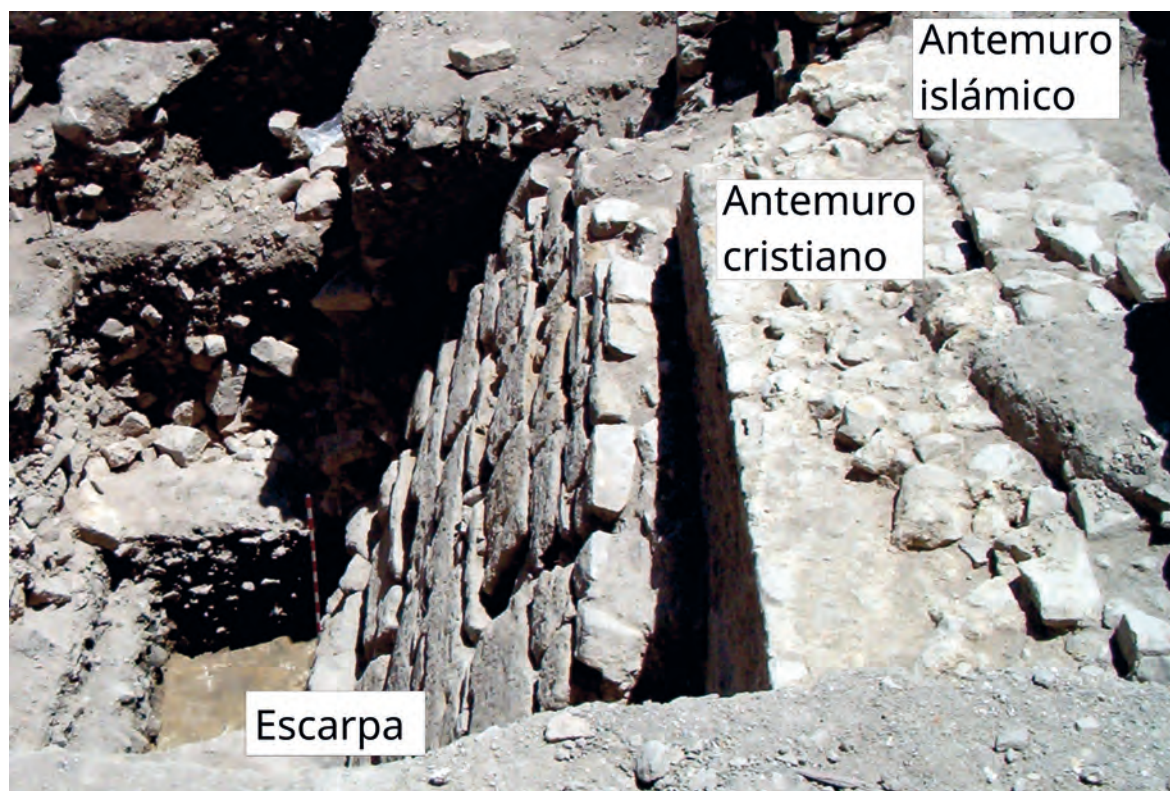
Figura 2. Evolución del antemural del recinto amurallado del Alcázar durante el periodo medieval.

En la excavación realizada hemos podido constatar que las murallas se construyeron con un tapial de gran dureza con abundante cal que se asienta sobre un zócalo de mampostería de mediano tamaño, cuyas hiladas fueron calzadas y niveladas con restos de cerámica y tejas. Tenía una anchura de algo más de dos metros y un alzado de 3,6 m. Se han documentado tres cajones caídos y desplazados de su localización original, de 1,2 m de altura cada uno de ellos. A una distancia de 5,5 m en dirección norte, apareció otro muro de mampostería irregular, con hiladas de tejas, muy similar al zócalo de la muralla anteriormente descrita. Este muro, de 0,75 m de ancho y una longitud de más de 7 metros, es paralelo al anterior y atraviesa el solar de este a oeste, por lo que debe de tener continuidad en el interior de los edificios colindantes. Por sus dimensiones y posición respecto a la muralla interpretamos que conformaría un antemuro que también contaría, probablemente, con un alzado de tapial. Entre éste y la cerca quedaría un espacio vacío o liza (figura 2).

Este tipo de situaciones conllevaron que las reparaciones en el recinto amurallado fueran constantes. En el tramo analizado de la fortificación se documenta una de estas nuevas obras que supuso la construcción de un nuevo muro de mampostería unida con un mortero rico en cal, que reforzó el antemuro andalusí, al que se adosó (figura 2).

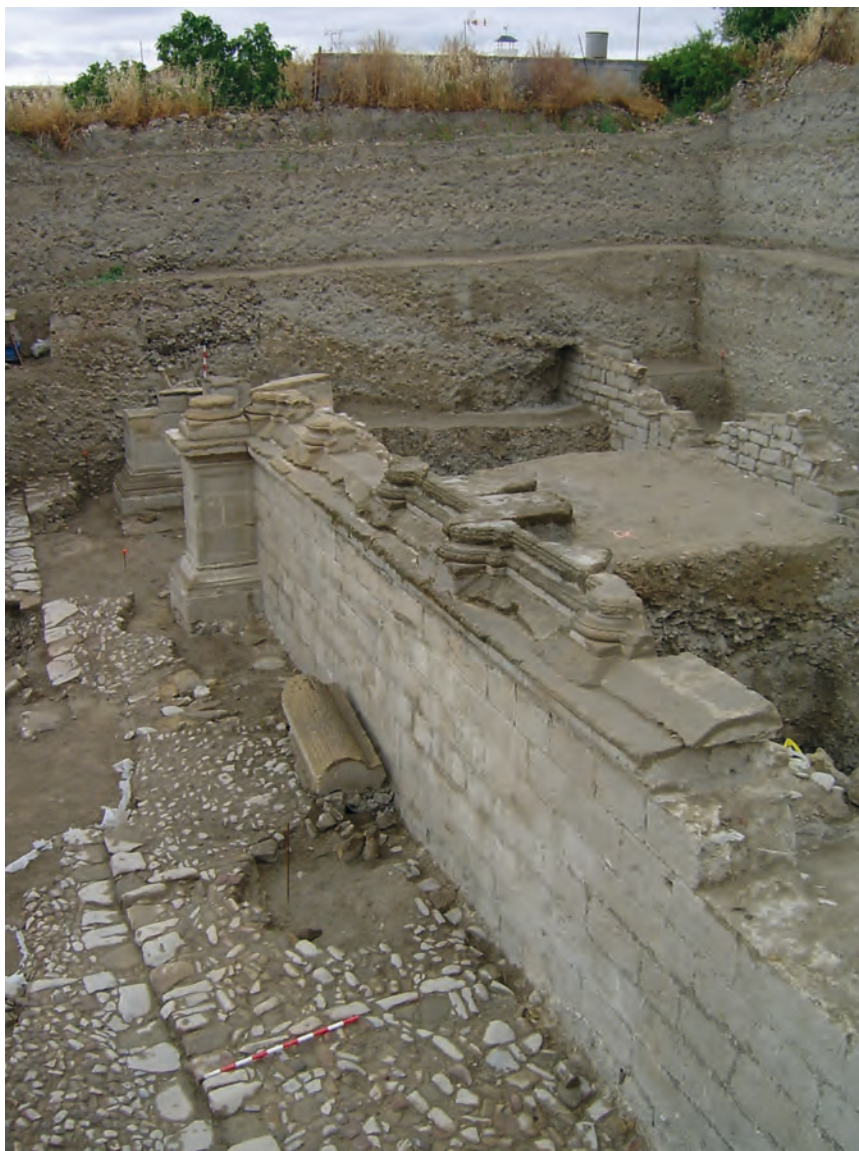
Figura 4. Fachada del palacio de Rodrigo de Orozco.

alzado de tapial, mientras que la fachada se construye íntegramente en sillería. Estaba concebida con una gran horizontalidad y se organiza en siete cuerpos o calles, al igual que los palacios del Deán Ortega y el de Vázquez de Molina situados en la plaza. El gran zócalo o basamento conserva 2 metros de altura y se corona por una moldura corrida a toda la fachada que se caracteriza por tener talón, media caña, falsa escocia y bocel. Dicha moldura marca la limitación del zócalo o basamento, sobre el que se levanta el primer cuerpo o piso del edificio. Sobre la misma se abren los distintos vanos o ventanas que van enmarcados por medias columnas estriadas, de las cuales conservamos tres ejemplares, aunque no colocadas *in situ* (figura 4).

La puerta de entrada se encuentra flanqueada por pedestales que sobresalen de la propia fachada en 1,18 metros. Presentan en su base una moldura formada por listel, bocel, escocia y talón. Sobre ellos se ha documentado la base de una columna de 0,64 metros de diámetro que flanquea la puerta de entrada. Detrás encontramos medias columnas con diámetros de iguales dimensiones que se caracterizan por poseer bastones de diferentes tamaños alternantes, motivo característico de la escuela de Andrés de Vandelvira. Todo el conjunto enmarca la puerta de entrada posiblemente adintelada, que presenta un vano de 2,5 metros de luz.

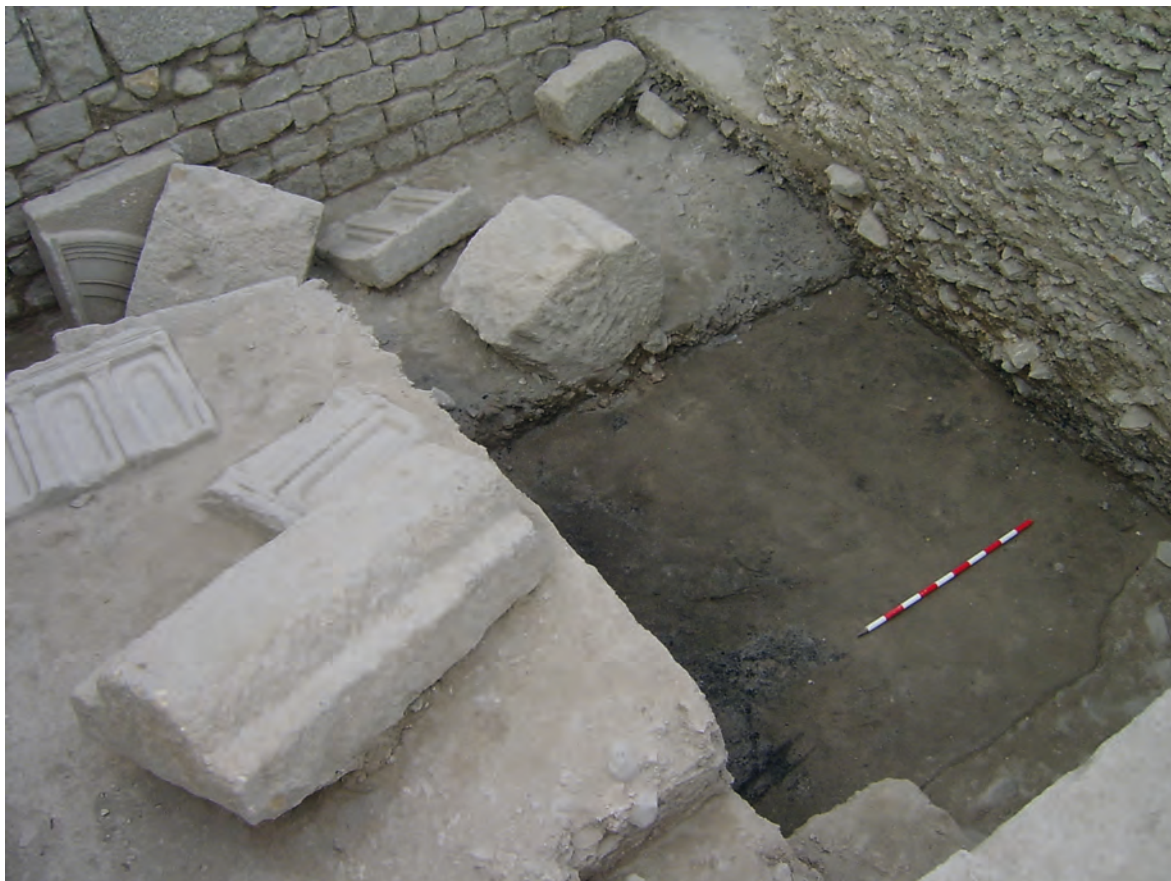
Figura 5. Restos de elementos arquitectónicos y decorativos sin terminar de tallar y/o colocar.

para el alfeizar de las ventanas (figura 5) destinadas, seguramente, a la segunda planta del edificio, la cual no llegó a ejecutarse. Destacamos tres fragmentos decorativos en relieve con arcos ciegos de medio punto flanqueados por pilastras

dóricas, sobre los cuales se realizó un entablamento formado por arquitrabe, friso y cornisa.

Finalmente cabe destacar otra pieza destinada a formar parte de un antepecho de ventana y que está dividida simétricamente en dos partes.

Presenta decoración de medias circunferencias concéntricas de diferentes tamaños tallados en la piedra. Este motivo decorativo actualmente podemos contemplarlo en los alféizares de las ventanas laterales del palacio del Deán Ortega, aunque la identificada en la excavación es de mayores dimensiones.

Las obras del palacio nunca llegaron a terminarse. Así lo atestiguan elementos como dos pilastras desbastadas sin terminar de tallar ni de colocar ubicadas en su interior. A ello se une que el edificio se encuentra rematado hasta el arranque de las ventanas de la primera planta, aunque hemos identificado elementos decorativos amontonados destinados a pisos superiores (figura 5). Otro dato es la ausencia total de pavimentos y de una mínima huella de mortero que pudiera llevar a inferir que fueron colocados en algún momento. Además, se encontraron, junto a la portada principal, en su parte exterior, elementos esféricos de piedra de diversos diámetros (entre 0,5 m y 0,3 m) que se empleaban como contrapesos para los andamiajes y grúas usados para el levantamiento de edificios.

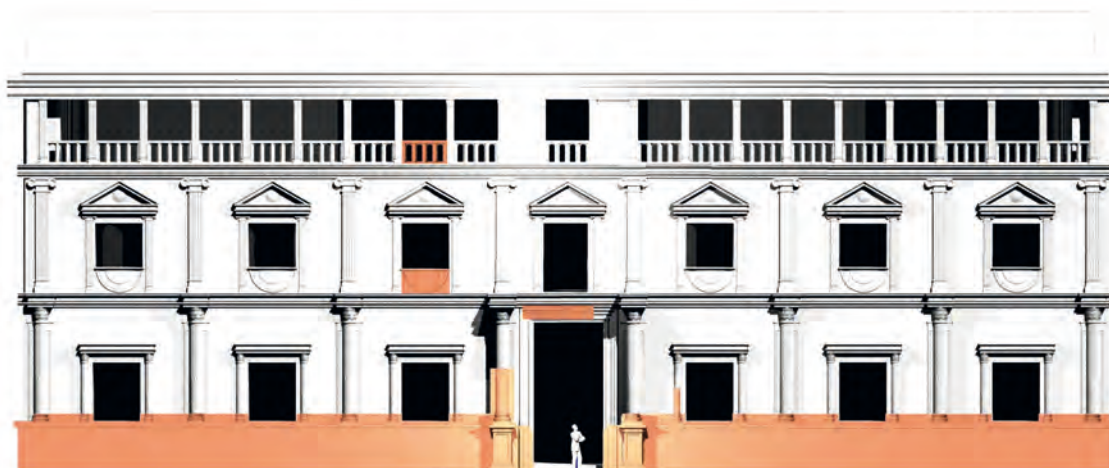
Figura 6. Propuesta de reconstrucción de la fachada del palacio con los restos documentados en la excavación integrados (Zafra, 2017:26).

Teniendo en cuenta la simetría de las fachadas renacentistas y los motivos decorativos localizados que presentan las mismas dimensiones de los vanos localizados de la primera planta del inmueble, N. Zafra realizó un alzado hipotético de cómo pudo ser el trazado de la fachada del palacio de don Rodrigo Orozco (figura 6).
