FUERTE DE NUESTRA SEÑORA DEL MONTE SERRAT (SALVADOR – BAHÍA – BRASIL): RECOMENDACIONES PARA UN PLAN DE MANTENIMIENTO

CINDE GUERREIRO Y LÍDIA CATARINO

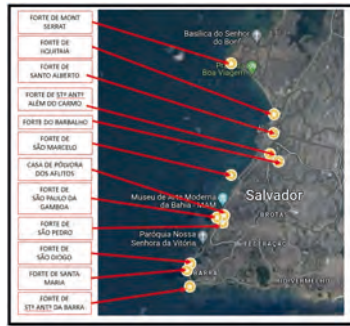
Figura 2. Fuertes de Salvador (Fuente: montaje del autor e imagen de Google Maps)

rollo urbano y arquitectónico a lo largo de los siglos. Mendonça (2008) enumera 19 fortificaciones ubicadas en la Bahía de Todos os Santos, 12 de las cuales aún existen y 7 han desaparecido. En la Figura 2, el mapa indica la ubicación de los fuertes aún existentes.

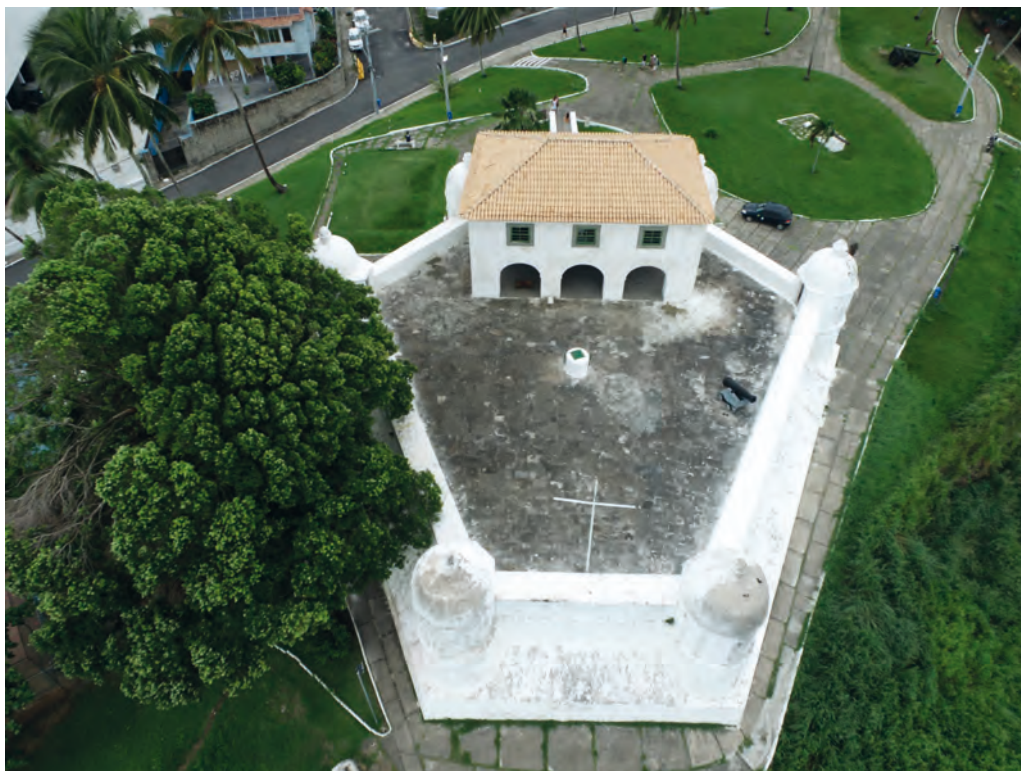
Figura 5. Foto aérea (Fuente: colección personal del autor)

Así, el Fuerte consta de un edificio principal de 2 plantas y 6 garitas de vigilancia (Figuras 5 y 6).
