# TECNOLOGÍAS INNOVADORAS PARA LA CONSERVACIÓN DEL PATRIMONIO: AVANCES EN TELEDETECCIÓN Y CONSERVACIÓN PREVENTIVA EN EL MARCO DEL PROYECTO *VESTIGIUM*

D. VILLALÓN TORRES, J.M. DELGADO BLASCO, Y. GONZÁLEZ-CAMPOS BAEZA, E. GARCÍA-VIÑAS, E. BERNÁLDEZ-SÁNCHEZ, M. JIMÉNEZ MELERO Y M. ALZAGA GARCÍA

### 05. TORRE BERMEJA (CHICLANA DE LA FRONTERA)

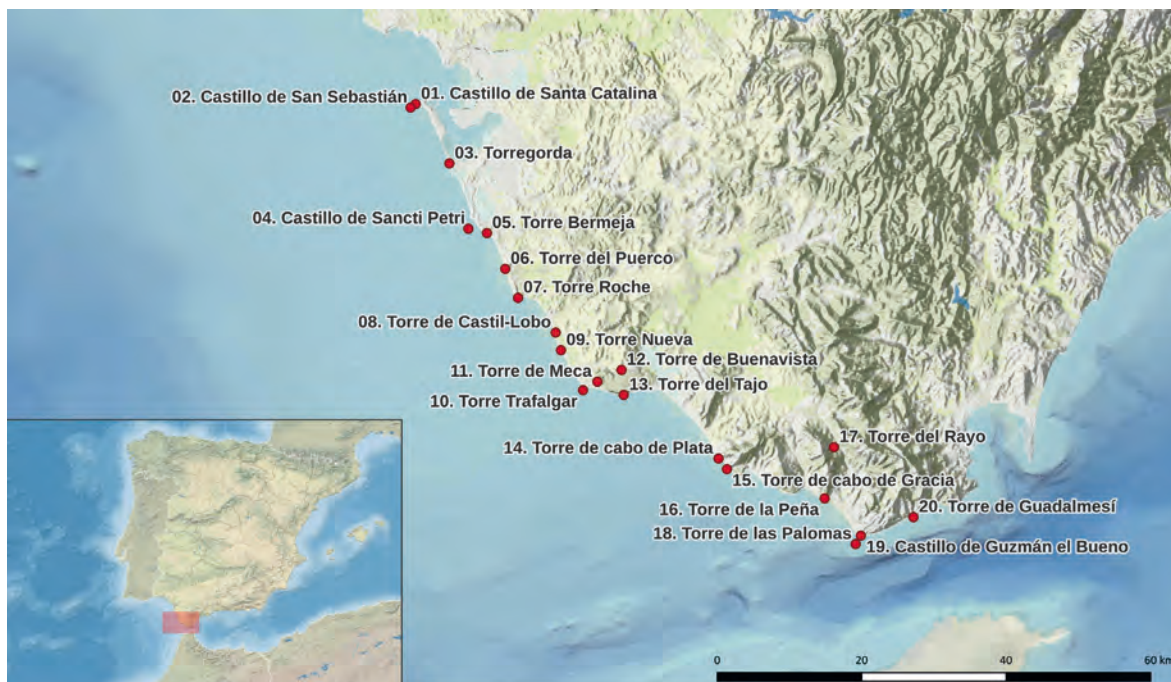
Figura 1. Localización geográfica de los elementos patrimoniales estudiados.

Se han seleccionado 20 elementos defensivos (torres almenaras y castillos), desde la ciudad de Cádiz hasta Tarifa (tabla 1, figura 1), coincidiendo con el ámbito territorial del proyecto Vestigium. De cada uno de ellos se ha elaborado un inventario básico incluyendo información sobre coordenadas geográficas, descripción histórica y arquitectónica, estado de conservación actual conocido, lecturas de datos inSAR, conclusiones y recomendaciones (Anexo I).

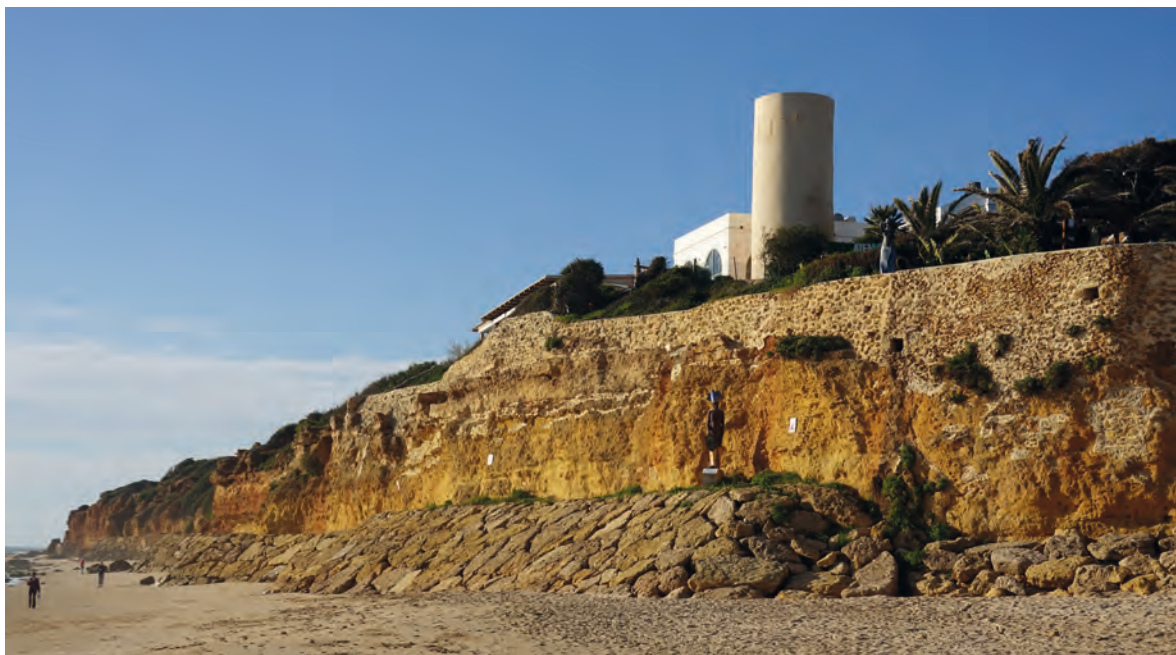
**Figura 3.** Localización de la Torre Bermeja, donde se aprecia el acantilado de la playa de la Barrosa y las intervenciones de consolidación que se han ido llevando a cabo en los últimos años.

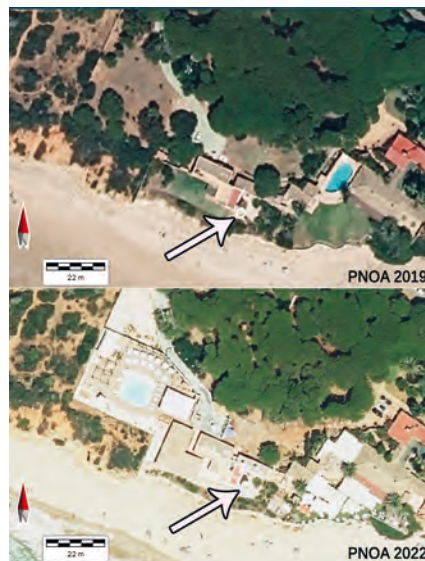
**Figura 4.** Ortofotos del Plan Nacional de Ortofotografía Aérea (PNOA) correspondientes a los años 2019 y 2022 del entorno geográfico de la Torre Bermeja, en las que se aprecian las alteraciones sufridas por el inmueble histórico en el contexto de una actuación urbanística vinculada al desarrollo turístico de la zona.

4. Investigar cualquier intervención humana o evento natural que pudiera haber ocurrido alrededor de mediados de 2021 que explique el cambio repentino. Investigando con las ortofotos históricas del Plan Nacional de Ortofotografía Aérea (PNOA), se identifica una importante transformación urbanística del entorno.
