ACTUACIONES DE RESTAURACIÓN LLEVADAS A CABO EN LAS MURALLAS DEL CERRO DE SAN CRISTÓBAL Y LA AL-MUDAYNA DE ALMERÍA

ANTONIO ORIHUELA UZAL*, LUIS JOSÉ GARCÍA-PULIDO*
Y ANTONIO PUERTAS CONTRERAS
*EEA, CSIC

Resumen: Entre diciembre de 2022 y enero de 2024 se ha ejecutado el “Proyecto de restauración de las murallas del Cerro de San Cristóbal y la al-Mudayna, en Almería”, elaborado y dirigido por el equipo de arquitectos de la Escuela de Estudios Árabes (EEA, CSIC). Estas estructuras defensivas forman parte del BIC “Alcazaba y Murallas del Cerro de San Cristóbal, en Almería”, declarado Monumento histórico-artístico en el año 1931 y con entorno delimitado en 2004. La construcción de esta muralla se viene adscribiendo al primer gobernante taifa de Almería, Jayrān al-‘Amiri (r. 1014-1028). Sin embargo, su realidad material demuestra que se amplió y mejoró posteriormente.

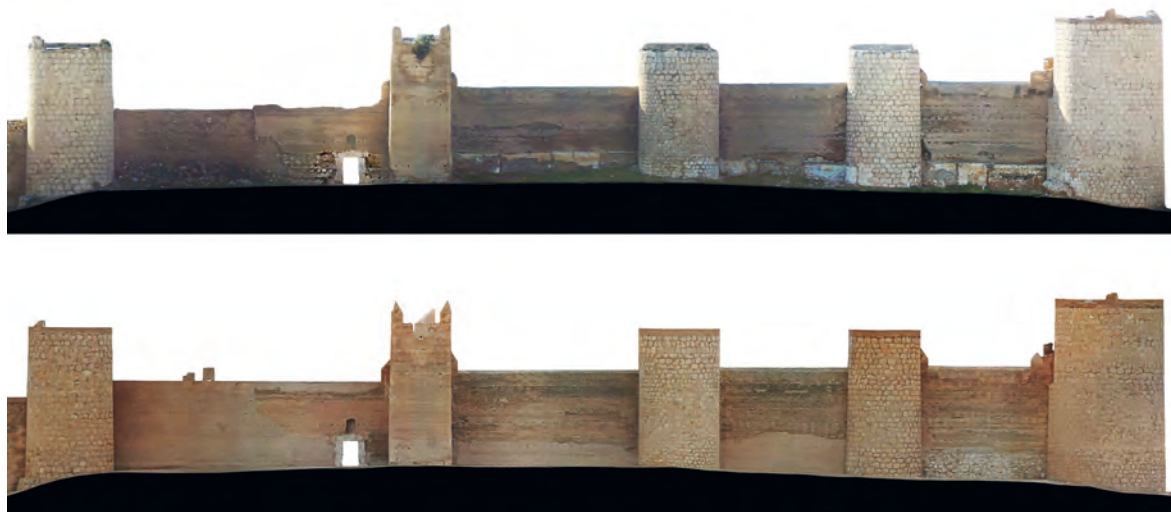
Figura 3. Ortofotografía general de la cara norte del tramo C1-C5 antes (arriba) y después (abajo) de la restauración.

Otro objetivo ha sido facilitar el acceso controlado del público a la zona horizontal del adarve, entre las torres C1 y C5, así como a las terrazas de las cinco torres de ese tramo. Para ello se han reforzado las escaleras de subida al adarve, construidas con bóvedas tabicadas hacia 1960, y se han colocado barandillas metálicas discretas en las zonas visitables. Un caso especial se dio en la torre C4, la única dotada de una sala abovedada sobre el nivel del adarve, construida en época nazarí (datada mediante C14, muestras CNA-6740, CNA-6741 y CNA-6744) sobre una torre anterior (CNA-6745), cuya terraza resultaba inaccesible por haber desaparecido la escalera interior de acceso y la bóveda que la protegía. Las improntas existentes permitieron la reconstrucción de esta última, con medio pie de ladrillo, pero no de aquella, por lo que se hizo una nueva con madera laminada (Figura 3).

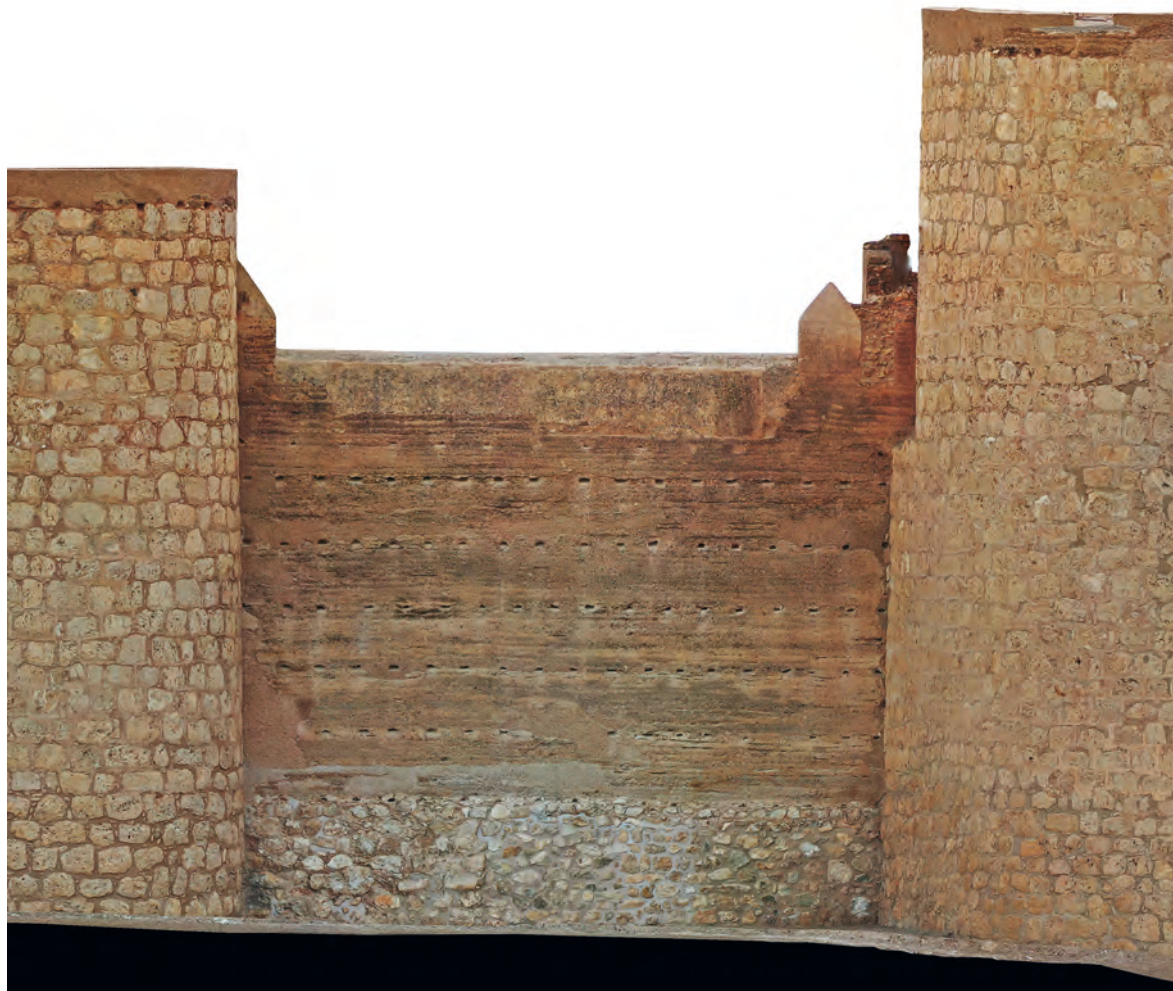
Figura 4. Fotografía de los agujales visibles en el lienzo C1-C2 tras la restauración (16 -02-2024).

El tratamiento de los agujales es uno de los que más caracterizan a una obra de tapia calicostrada, tanto en zonas a restaurar como a reponer. En nuestro caso, las tapias de la muralla estaban hechas con medias agujas no recuperables de unos 40-45 cm de longitud desde la costra, por lo que habían desaparecido en las zonas donde el deterioro había superado esa profundidad. En 69 casos de los alzados de lienzos y torres se

conservaban huellas de una soga de fibra vegetal sobre la aguja, lo que ocurre solo en los cuatro lienzos entre las torres C1 y C5, además de en la torre C4. En los tres primeros se han preservado huellas de dos sogas en 12 ocasiones. Sin embargo, no hay huellas de ninguna soga en los agujales de las torres y lienzos de muralla ubicados a partir de la torre C5, lo que es una prueba más de su diferente cronología. En las tres torres de este tramo que conservan alzados sobre el nivel del adarve, C6, C7 y C9, el grosor de muros de la planta alta oscila entre 66-74 cm, lo que no permitía su construcción con medias agujas perdidas, sino que se usaron otras recuperables de sección casi cuadrada, de unos 6 x 8 cm. Por otra parte, en 71 agujales había restos de la madera de sus agujas. El criterio seguido en las áreas a reponer ha sido el de estricto respeto de la realidad arqueológica: reproducir el agujal con su formato horizontal, de 2-3 x 8-10 cm, en las murallas solo cuando quedaban huellas de su

existencia. En caso contrario, no se inventaban agujales en la superficie de las nuevas tapias³ (Figura 4).

Los más de 2.000 agujales existentes fueron inventariados desde los andamios por las restauradoras de la empresa Rehabitec, Sonia López y Magdalena Ruiz, localizados en planos y clasificados en tres niveles, según su grado de deterioro y las actuaciones a desarrollar:

- Nivel 1: Agujales que conservan su morfología rectangular: 46%.
- Nivel 2: Agujales que han perdido su morfología en superficie, aunque aún se puede intuir en profundidad su formato original: 33%.
- Nivel 3: Agujales que han perdido su morfología, así como la superficie de la tapia colindante: 21%.

En los de nivel 1 solo se realizó un relleno profundo, terminado en un plano a 45°, para dificultar el anidamiento de aves, pero se mantuvo intacta su imagen exterior, con sus alteraciones. En los de nivel 2 se recuperó su formato horizontal y en los de nivel 3 se rehízo también la tapia desaparecida alrededor.

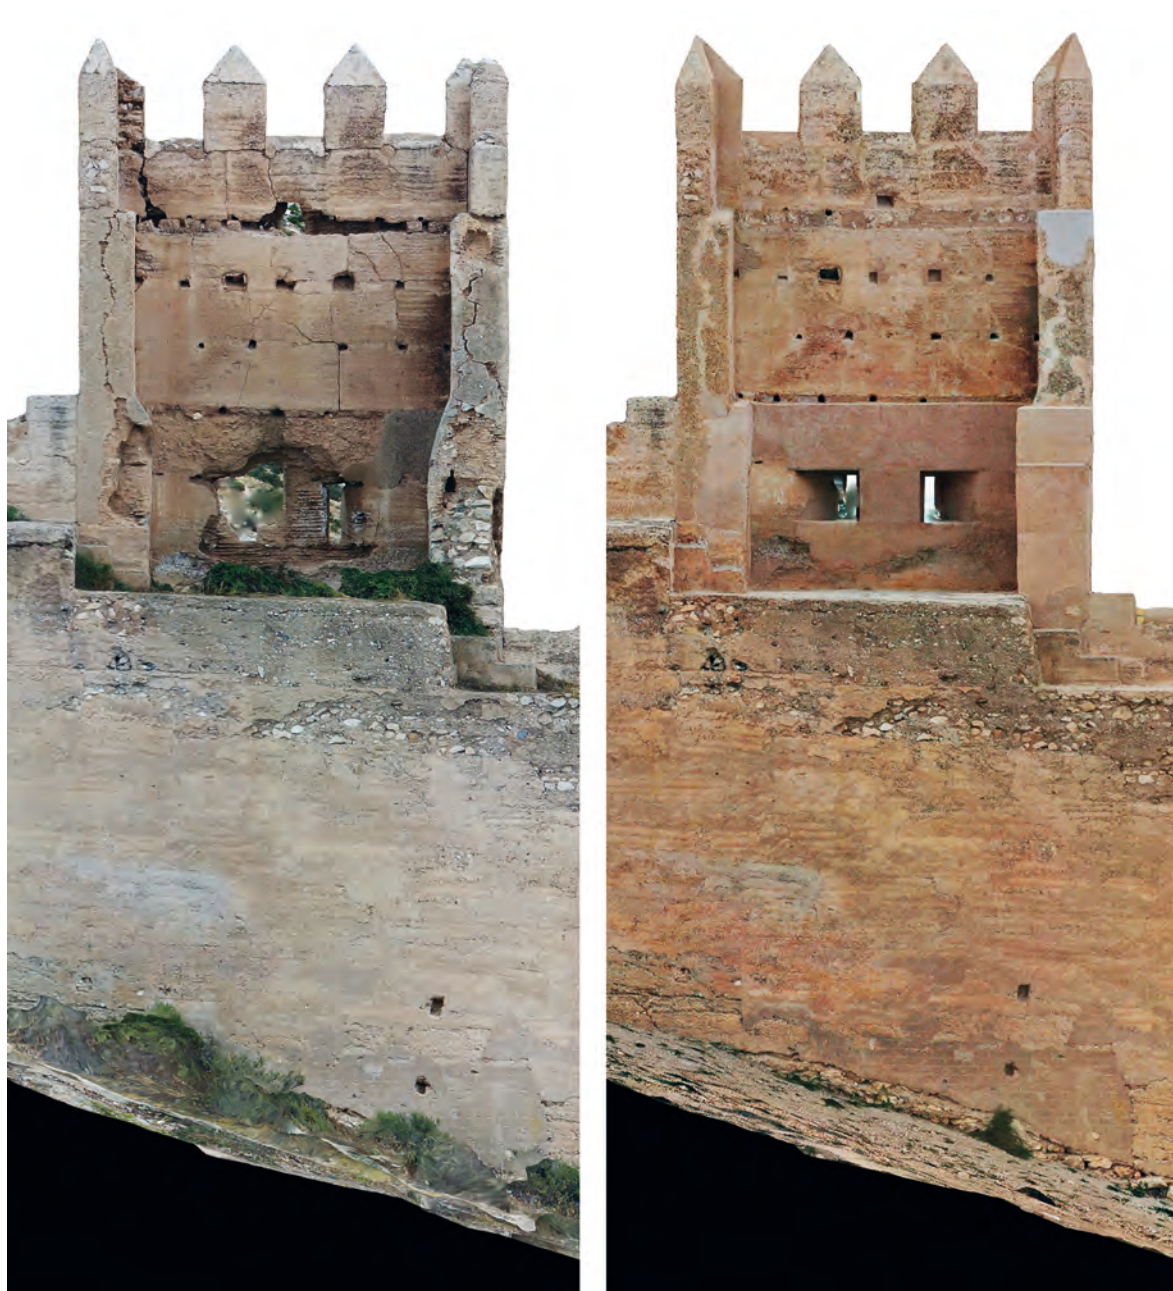
Las torres C6, C7 y C9 tenían originalmente un diseño igual a las del tramo de La Hoya: Dos plantas sobre el adarve, con puertas para bloquear el paso y forjados de madera. Los vanos de las puertas constituían zonas estructuralmente débiles, lo que provocó su ruina y la caída de su fachada hacia intramuros. Las otras tres fachadas fueron consolidadas en el periodo carlista sin mucho cuidado, de modo que el escalón de unos 20-25 cm, formado por la reducción hacia el interior del grosor de sus muros y que servía para apoyo del primer forjado, fue convertido en un plano inclinado irregular. Esta circunstancia ha sido corregida ahora, para recuperar el diseño constructivo original de las torres (Figura 5).

Figura 5. Ortofotografía del alzado interior de torre C6 antes y después de la intervención.

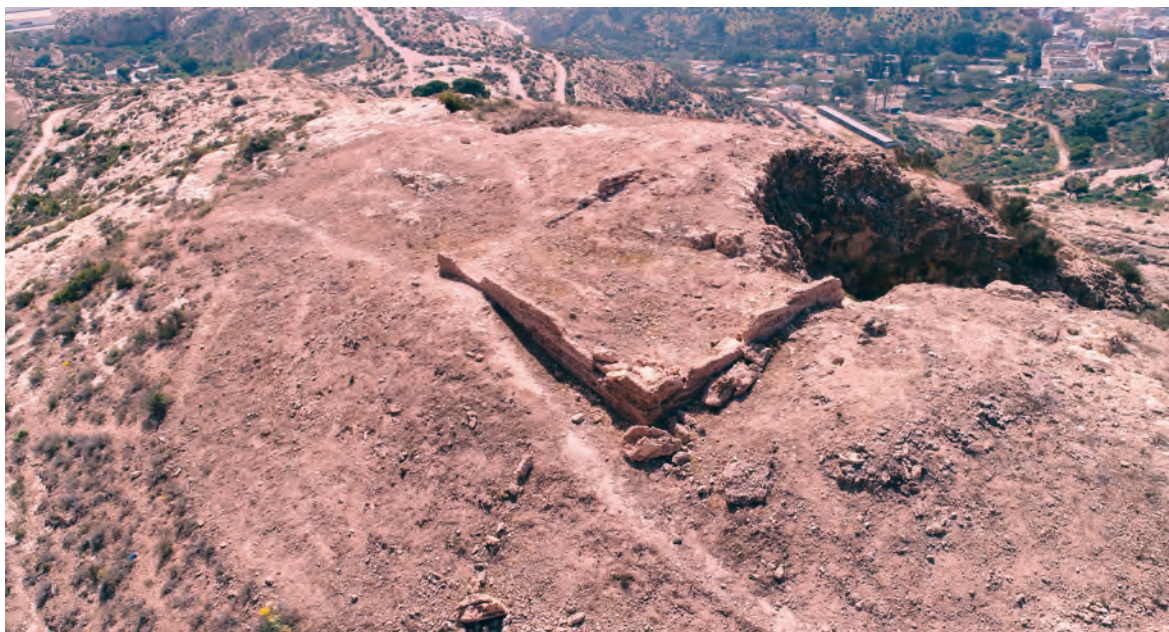
Figura 6. Vista de la torre A7 antes de la restauración (10-04-2023).

En los vestigios de las seis torres y lienzos, que se han localizado y consolidado, predomina una técnica constructiva rápida y de poca calidad: la tapia calicostrada perimetral encofrada solo en su cara exterior, construida al mismo tiempo que se rellenaba el interior con tierra compactada. Debido a ello solo se conservaba la costra muy deteriorada del primer o segundo nivel de sus tapias (Figura 6). Por el contrario, la torre A1 presentaba una primera tapia de argamasa muy sólida encofrada a dos caras, de 1,10 cm de anchura. Otra torre con restos idénticos y situada al norte de esta, fue destruida al edificarse en 1996 un bloque de viviendas en la c/ Barranco Bolas. Los escasos vestigios de la torre A3 y del lienzo A6-A7 fueron protegidos y enterrados por indicación del arqueólogo inspector (Figura 7).

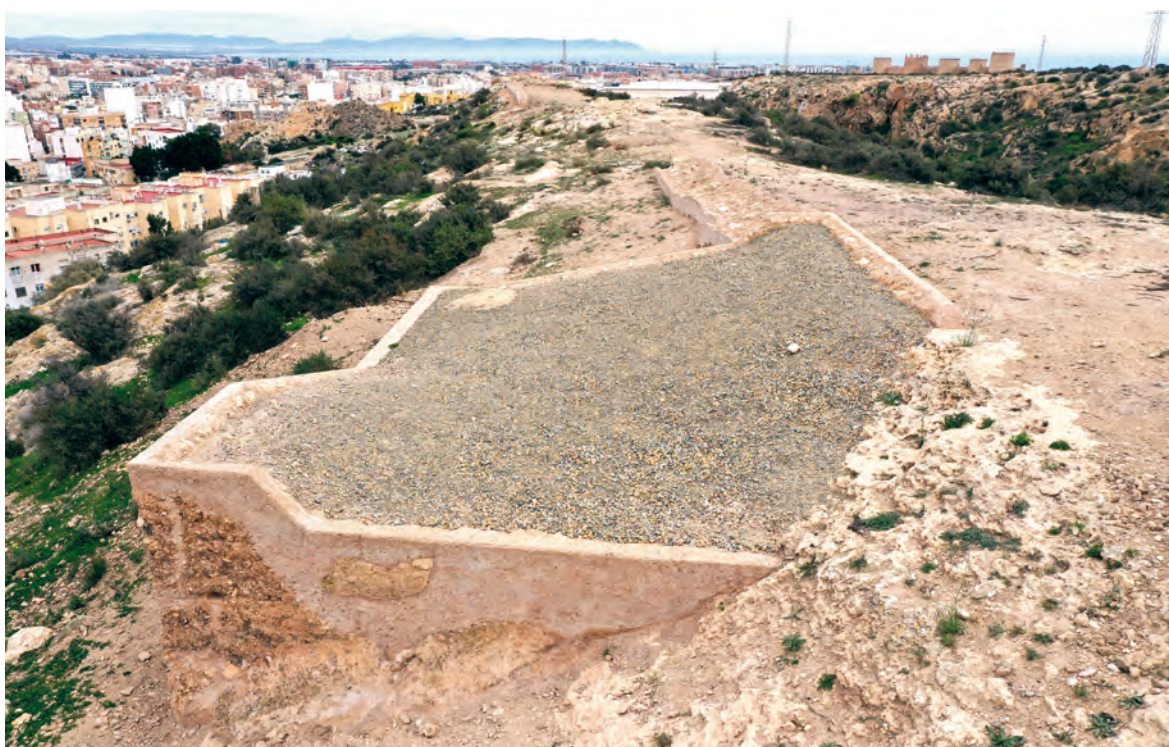
Figura 7. Vista de la torre A6 y parte del lienzo A5-A6 tras la restauración (16-02-2024).
