# EXCAVACIONES ARQUEOLÓGICAS EN LA TORRE CELOQUIA DEL CASTILLO DE CUTANDA (CALAMOCHA, TERUEL)

JAVIER IBÁÑEZ GONZÁLEZ Y RUBÉN SÁEZ ABAD

Centro de Estudios Arcatur / Instituto de Estudios Turolenses

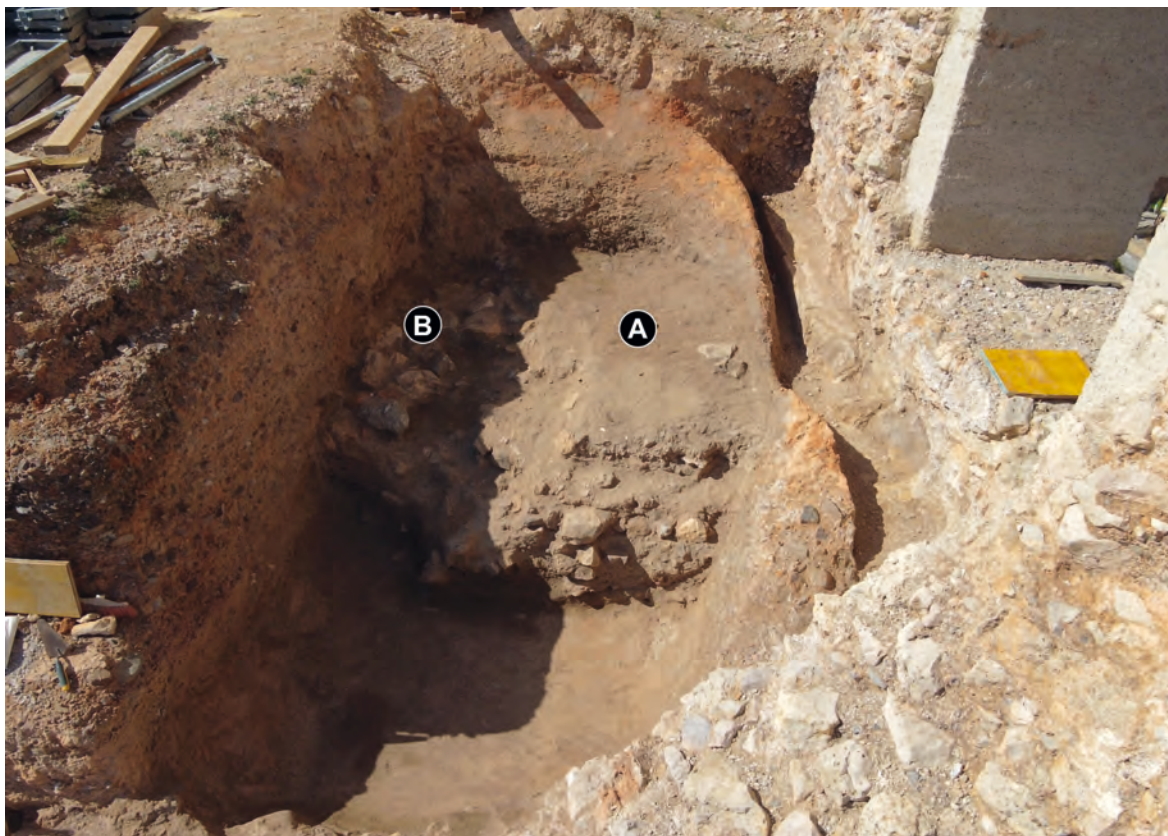
**Figura 1.** Depresión excavada en el sustrato geológico, con los niveles de Las Cogotas I (A) y la posible cimentación andalusí (B).

Se ha detectado la presencia de un nivel intrusivo dentro de la depresión más amplia, con piedras dispuestas de forma ordenada y restos amortizados de yeso (UE<sup>3</sup> 23615), rellenando un hueco (UE 23630) de una posible cimentación, que penetra en algunos puntos hasta la base de la depresión; en su parte superior, dicha estructura aparece asociada a algunos niveles de suelo y relleno que se pueden adscribir a la ocupación andalusí (H-5b). El resto de la estratigrafía se asocia a H-7.

Además de los niveles de la parte superior de la depresión de la esquina norte (ya indicados al referirnos a H-7; fig. 1.B) y en su entorno (estructuras de yeso UEs 23015 y 23013 y aplamamiento UE 23083), se han localizado restos muy arrasados de estructuras encofradas de piedra y mortero de yeso en el espacio comprendido entre las antiguas laderas del relieve y los muros perimetrales de la TC; estos indicios se han localizado mayoritariamente en el flanco SE: muro UE 23007, suelo UE 23065, nivelación UE 23067, diversos rellenos, zanja UE 23066 y oquedades UEs 23008 y 23018, excavadas en el sustrato rocoso.

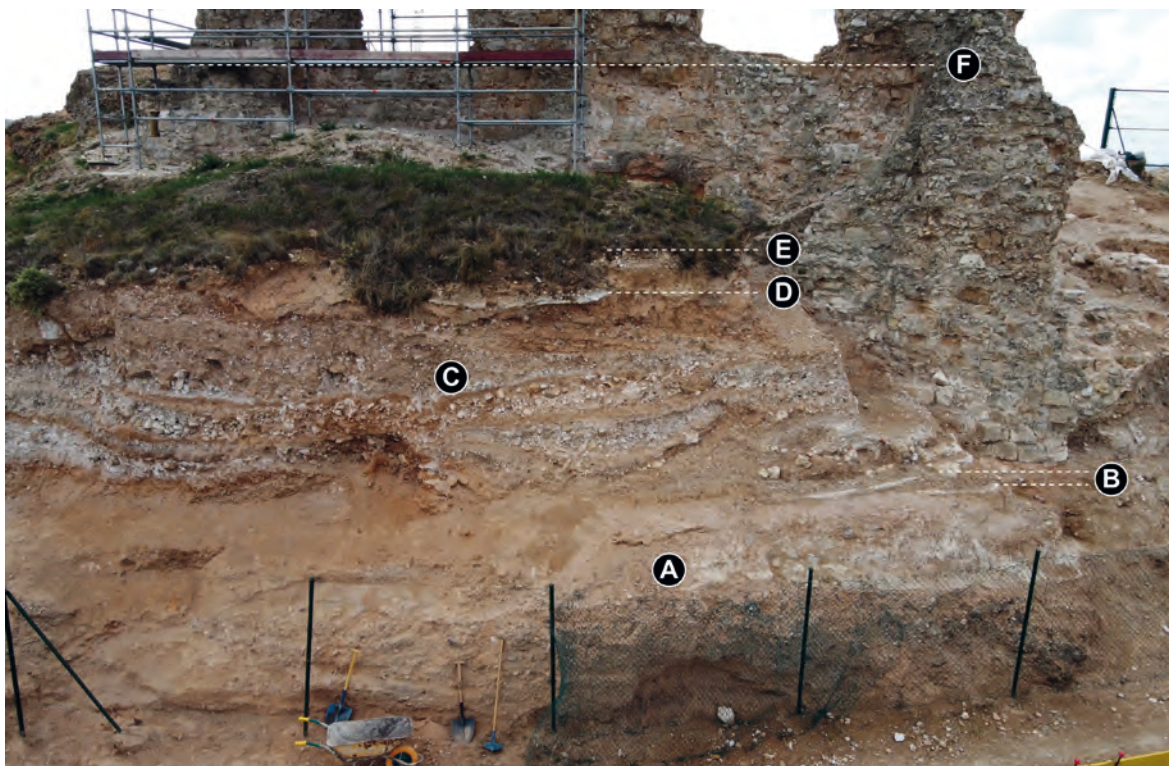
**Figura 2.** Exterior del flanco NW de la *Torre Celozquia*: restos del muro perimetral andalusí (A) y suelos asociados (B); rellenos generados en H-4, que quedaron sustentados por el muro perimetral (C); suelos asociados al *reboste* de H-3 (D y E); nivel aproximado de los *miradores* de H-3 (F).

En el exterior de la TC, en su flanco SW, se detectan evidencias de un muro perimetral (fig. 2.A) que debía servir de límite de la fortaleza andalusí. Descansaba sobre un retalle longitu-

dinal picado en el sustrato rocoso de la ladera (UEs 23417 y 23428); los restos conservados corresponden a una fábrica encofrada de calceña o de tapial calicostrado (UEs 23453 y 23427); el escarpe situado al pie de esta fábrica (UE 23430) también se encontraba revestido con una capa de calceña (UE 23429), para darle mayor consistencia o la apariencia de muro a este elemento geológico. Tras la amortización del castillo andalusí, esta estructura sirvió de muro de contención de rellenos depositados en H-3 y de apeo a diversas construcciones de H-4. Este muro desapareció en el H-1. Adosados interiormente a este recinto, en época andalusí había varios espacios que debían estar bajo cubierta, con suelos de mortero de yeso (fig. 2.B) de buena calidad (UEs 23412, 23477 y 23479).

Los espacios situados al SW y NW de la TC se caracterizan por niveles de tierra, escombros y basuras, acordes con las áreas colindantes a un edificio en construcción (fig. 2.C).

dos niveles en el flanco NW adosado a la TC. En la parte inferior, pasando por debajo de la escalera, se encontraba el *reboeste*, aragonesismo con el que se nombra una estancia fresca donde se guardan alimentos y utensilios de cocina; se acomodaba a la parte alta de la ladera, estando delimitado hacia el lado de la torre por el afloramiento rocoso y la base del contrafuerte central y en el lado opuesto por el desaparecido muro perimetral andalusí (UE 23453); arqueológicamente se detectaron los restos de dos niveles de suelo de mortero de yeso: el UE 23460 (fig. 2.D), sobre el que se dispuso un relleno de nivelación con materiales de mediados del siglo XV (UE 23459) y un nuevo nivel de suelo (UE 23458; fig. 2.E).

Siguiendo con la descripción de 1532, subiendo por la escalera sobre el *reboeste*, había dos *miradores* o galerías cubiertas (fig. 2.F), contiguos a los dos grandes vanos abiertos en el muro NW de la TC; comunicando los dos *miradores* había un *pasiquo descubierto*, que puede identificarse con el estrechamiento generado por el contrafuerte. Aunque la ubicación de los miradores no parece la más adecuada desde el punto de vista climático, sí que lo es desde el punto de vista simbólico, al ser ésta la fachada que daba a la ermita de San Juan, por entonces iglesia parroquial y en torno a la cual se agruparía parte del caserío.

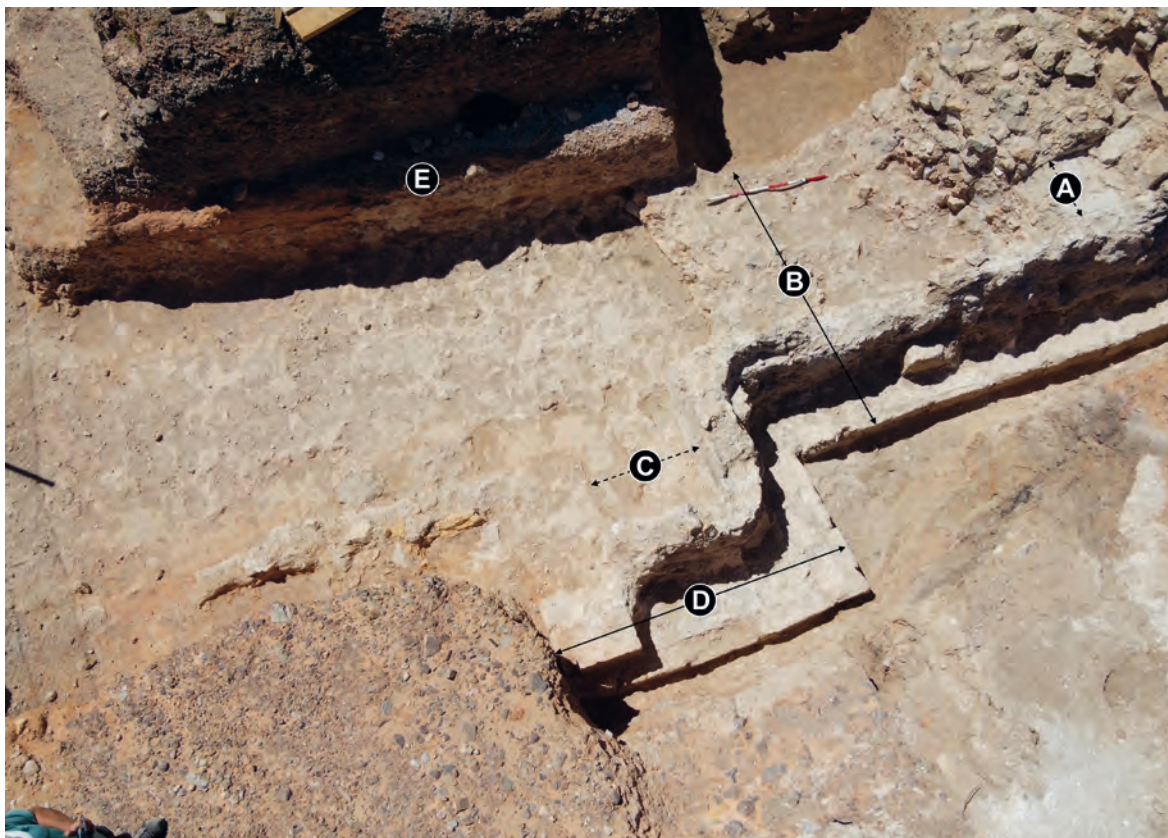
**Figura 3.** Restos del muro NE y de su contrafuerte central, insertos dentro de una profunda zanja excavada en la roca (E). El muro del Castillo I de la Mitra (A) y su contrafuerte (B) quedaron embutidos dentro del muro del Castillo II (B) y su contrafuerte (D).

Previamente se aplanó totalmente la cumbre hasta alcanzar el sustrato rocoso. Después se instaló una torre de planta cuadrada, de 15,4 m de lado (20 varas) por el exterior y unos 13,90 m (18 varas) por el interior, con sus esquinas orientadas a los cuatro puntos cardinales. Dada la configuración de la cumbre del cerro, para realizar el lateral NE se picó una ancha y profunda zanja en el sustrato rocoso (fig. 3.E), de forma que una pequeña parte de dicha cumbre quedó fuera de la torre; en los restantes laterales fue suficiente con excavar un escalonamiento de apoyo en la ladera. Sobre esta base se construyeron unos muros de sillería de excelente talla (fig. 3.A) de unos 75 cm. de media (1 vara). Cada muro se reforzó con un contrafuerte central (fig. 3.C) y cada esquina con un doble contrafuerte.

modificaciones estructurales. Los muros se engrosaron (fig. 3.B), adosando una fábrica de cal y canto revestida con sillería, con un espesor de 1 vara por el exterior y 2 varas por el interior, lo que supuso multiplicar por cuatro la sección de los muros (3,1 m, 4 varas). En el flanco NW se ensanchó la zanja abierta en la roca (fig. 3.E) y en algunos sectores de la base del flanco SW se escalonaron las hiladas inferiores de sillares (fig. 5.E) para reforzar el apeo de la nueva hoja exterior. También se engrosaron todos los contrafuertes (fig. 3.D, 5.C y 5.D). La torre resultante pasó a tener 17 m de lado (22 varas) por el exterior y 10,8 m (14 varas) por el interior.

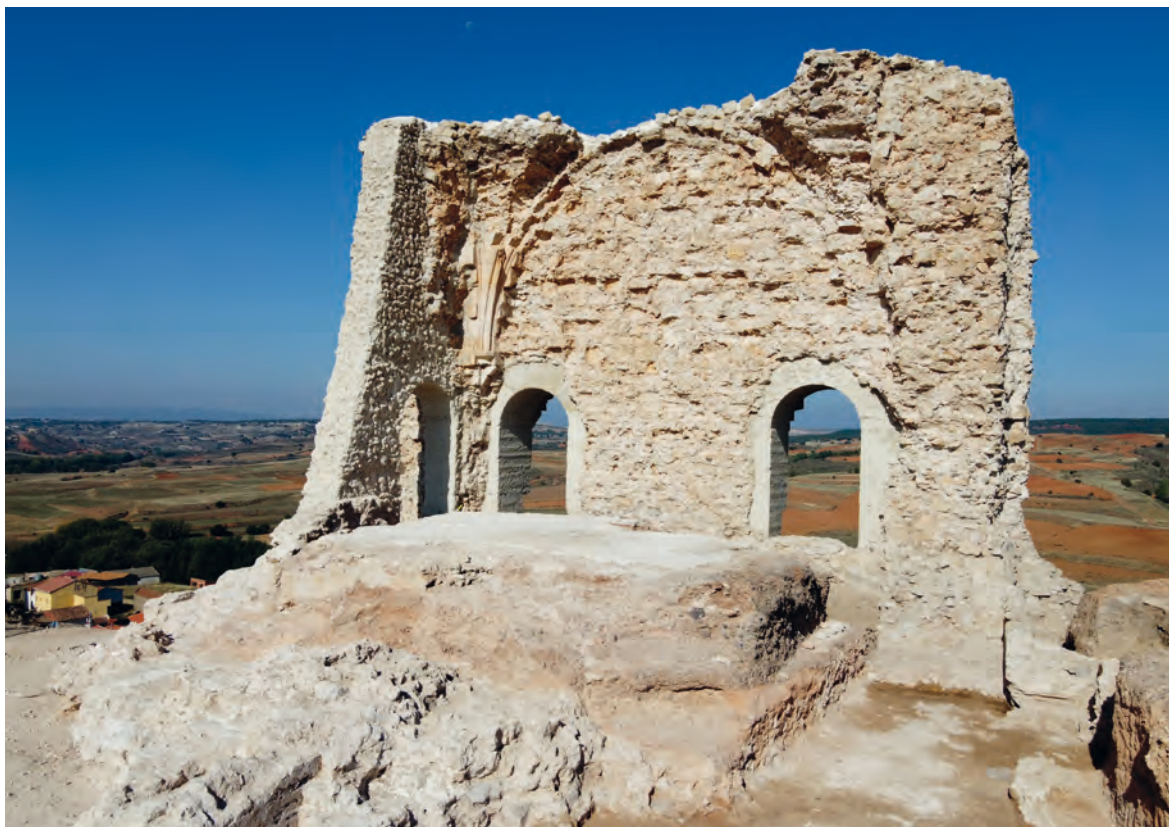
**Figura 4.** Vista aérea del Castillo desde el Este, durante la restauración y la excavación arqueológica.

Pese a mantenerse la planta del edificio, los cambios respecto al Castillo I fueron de calado (fig. 4), pasando de una relación 1:9 de muro perimetral respecto a espacio interior a otra de 1:1,75. Dado que los tres grandes vanos conservados que perforaban el paramento se mantienen, el engrosamiento no parece obedecer (al menos únicamente) a cuestiones de índole defensiva; podría atribuirse a la decisión de utilizar bóvedas de crucería, mucho más pesadas y de mayor complejidad tectónica que lo previsto para el Castillo I, aunque no se puede descartar que obedezca al deseo de otorgarle varias plantas a la torre, que no debieron ejecutarse.

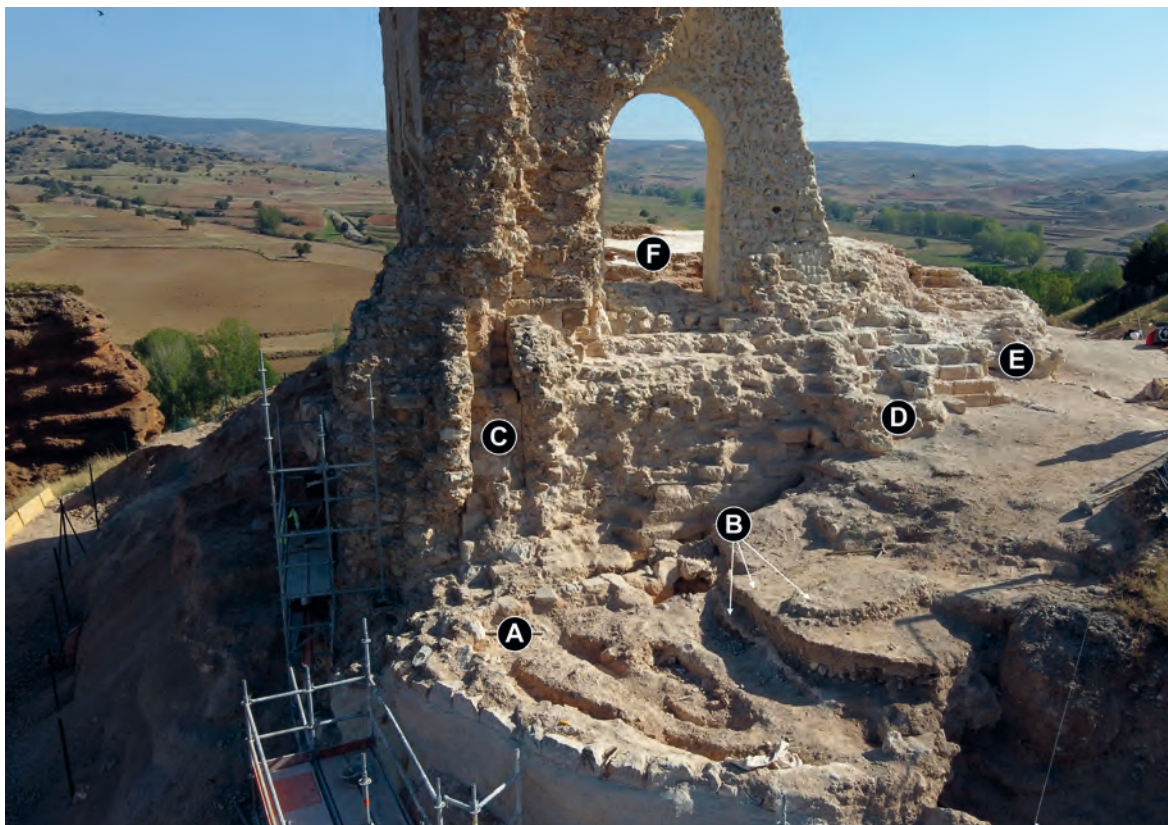
**Figura 5.** Vista aérea del Castillo desde el Sur, con la solera UE 23328 y sus canales revestidos de yeso (A) y los sucesivos pavimentos de H-3 y H-2 (B); tanto en el contrafuerte de la esquina Sur (C) como en el central del muro SW (D), se aprecia la existencia de una fase del Castillo I de la Mitra, forrada por otra del Castillo II; sillares escalonados en el muro SW del Castillo II (E); a través de un amplio vano, se aprecia el pavimento del interior de la Torre Celouquia (F).

(UE 23332); el nivel de regularización sobre el que se asienta contiene materiales de mediados del siglo XV, pudiendo ser el suelo de la estancia en 1532 (fig. 5.B).

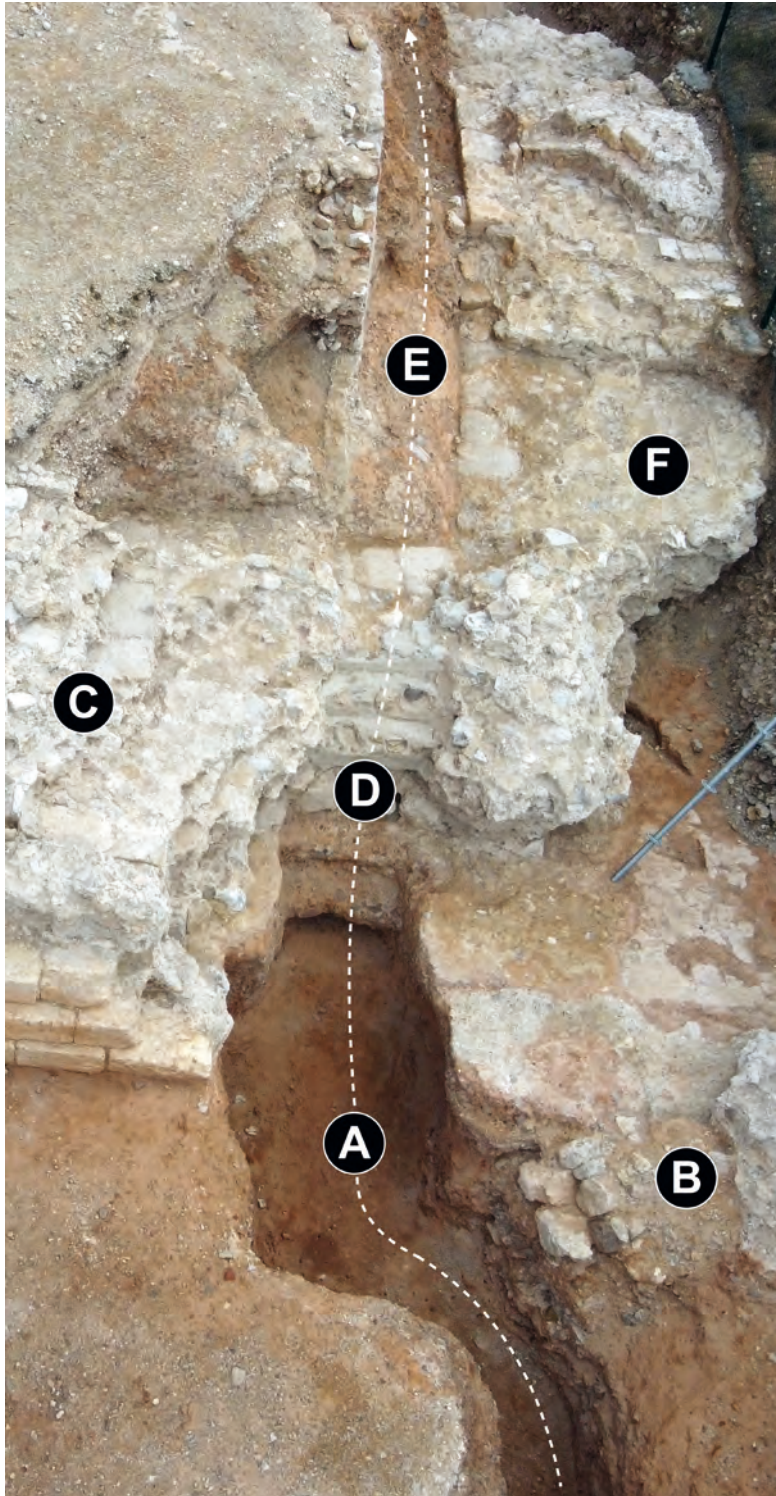
**Figura 6.** Trinchera y galería de la Primera Guerra Carlista; la trinchera (A) esquivaba el contrafuerte de la esquina Sur (B) del que tan solo se conserva parte de la cimentación. Perforaba el muro Suroccidental (C), tallando una empinada escalera para salvar el desnivel (D). Una vez dentro de la torre, se horadó una galería (E) paralela al muro Suroriental (F), para llegar al interior de la sala.

Durante el siglo XIX se produjo la última ocupación del castillo (H-1b) y su definitiva destrucción (H-1a). Durante la Primera Guerra Carlista se aprovechó la fortaleza, que siguió albergando tropas al menos hasta 1855. La huella más destacada de esta etapa fue una profunda trinchera (UE 23341, fig. 6<sup>a</sup>) excavada en el terreno natural, que ascendía hasta la esquina S de la TC; tras perforar este muro, penetraba en el interior del edificio a través de una escalera, cuya parte

inferior estaba picada en la roca (UE 23322) y el resto tallado en el muro (UE 23343) y revestido de yeso (UE 23321); en el muro también se horadó una galería (UE 23342), que penetra en la sala de la TC; es posible que las abundantes señales de hogueras que deterioraron el nivel superior de pavimento daten de este periodo (UEs 23010, 23011, 23073 y 23051).
