LA ALCAZABA ANDALUSÍ DE RONDA: UNA REALIDAD MÁS ALLÁ DE SU PERCEPCIÓN

JOSÉ MANUEL CASTAÑO AGUILAR* Y MARÍA PILAR DELGADO BLASCO**

Resumen: La alcazaba de Ronda experimentó un proceso de abandono y deterioro que la condujeron, entre finales del siglo XIX e inicios del XX, a su destrucción casi total para aprovechar su solar como institución educativa en manos de una fundación. Parecía, por tanto, que de la alcazaba únicamente se conservaba la memoria de su nombre, integrado en el del colegio que se instalaría sobre su solar: “Colegio Sagrado Corazón, El Castillo”. Sin embargo, la aproximación a este edificio desde un enfoque holístico que incorpora no sólo lecturas arqueológicas de los alzados conservados, sino también el estudio de la planimetría y fotografía histórica, así como métodos no invasivos de prospección del subsuelo, han aportado una información suficiente como para concluir que la alcazaba conserva gran parte de su planta y de algunos de los elementos que formaron parte de ella, aunque esta afirmación comporte diferentes grados y estados de conservación.

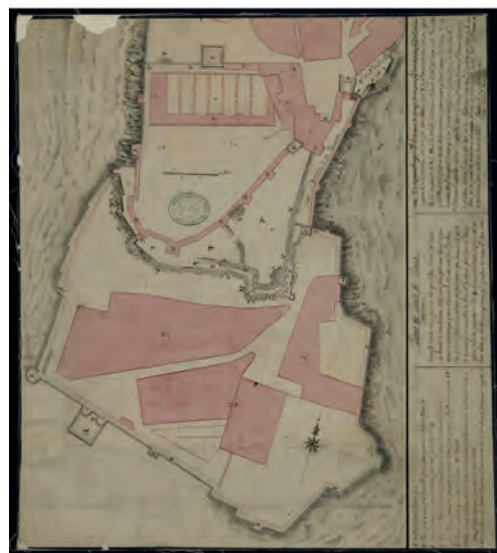
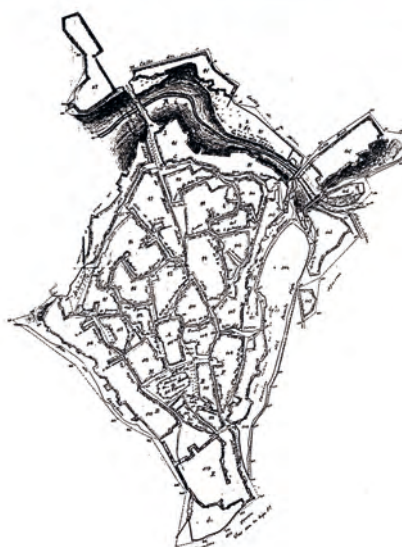
Figura 2. Planos históricos de la alcazaba de Ronda: a, Melchor Gerona (1810); b, Blas Manuel Teruel (1813) y c, Instituto Cartográfico y Estadístico (1893)

El primero de ellos es el citado plano de Blas Manuel Teruel datado en 1813, lo que lo convierte en la imagen más antigua con la que contamos por el momento. Presentamos aquí el plano específico de la alcazaba, aunque existe otro del mismo autor que abarca toda la ciudad. Su realización se produjo un año después de que las tropas francesas abandonaran la plaza, no sin antes mermar en lo posible las fortificaciones existentes. La evaluación del estado funcional de estas defensas es, precisamente, el objetivo del informe que complementa a ambos dibujos (Miró 1987, 326). El detalle y la cartografía son muy minuciosos, dada la necesidad de contar con representaciones de calidad sobre la capacidad defensiva que podría ofrecer el lugar ante la inminencia de la invasión.

El plano permite apreciar a la perfección elementos clave en cualquier alcazaba, como la torre del alcaide o la barbacana, especialmente reforzada en el ángulo SE, además de revelar algunas otras partes que hacían de la fortaleza rondeña un ejemplo único, como el pasillo existente entre ella y la muralla de la medina, flanqueado por dos puertas, entre las que se encontraba la de las Imágenes. La escala del plano está en varas castellanas, equivalente a 83,5 cm. (Figura 2.b)

La segunda imagen se corresponde con un plano de la ciudad elaborado por el Instituto Cartográfico y Estadístico en 1893. Está fragmentado por barrios y su escala es 1:2000. En el plano correspondiente al barrio de La Ciudad, a pesar de su escala, se puede observar sin problema la planta que describía el edificio, aunque en un estado ya bastante ruinoso como queda reflejado tanto en las lagunas del dibujo como en la leyenda del plano. Sin embargo, el perímetro de la fortaleza es perfectamente visible, manteniéndose todavía en esa fecha el muro limítrofe con

la puerta de las Imágenes que en ese momento parece no conservarse ya. (Figura 2.c)

Observados los planos y las fotografías (consideradas aquí sólo las más representativas), resultaba evidente la similitud que presentaban la estructura de la edificación y parcela actuales con lo que mostraban los planos históricos: en todos ellos, incluidos los más esquemáticos, como el realizado en 1810 por Melchor Gerona (Figura. 2.a), destacaba el gran prisma de la fachada de la alcazaba identificado con la residencia del alcaide, que resultaba sobre todo evidente en el plano de 1813, dibujado propor-

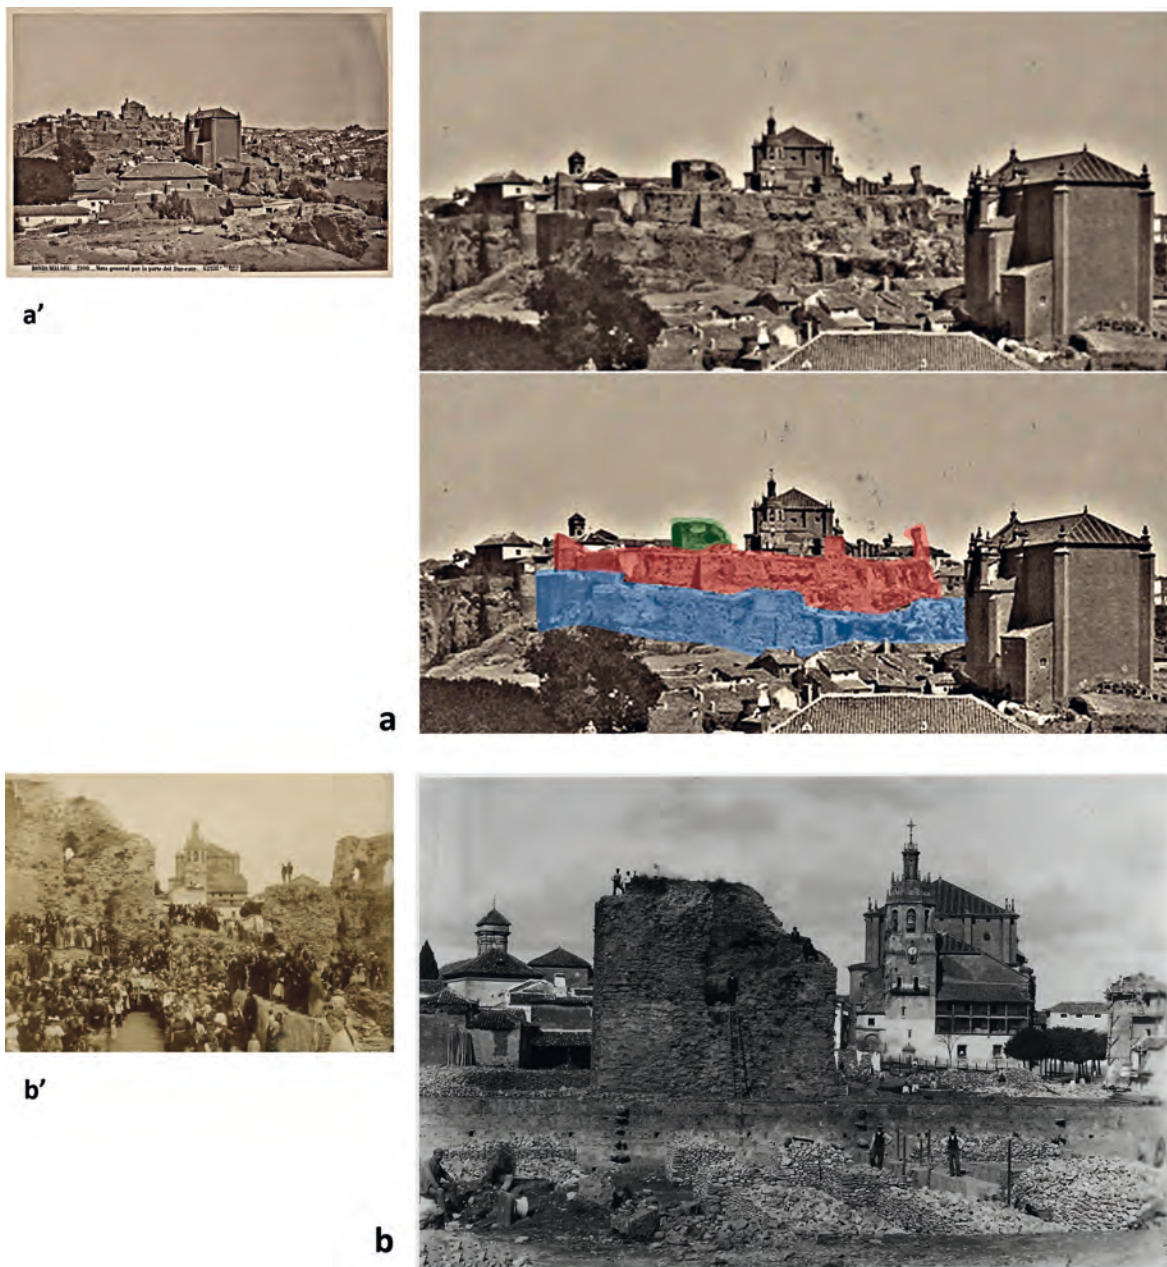
Figura 3. Fotografías históricas de la alcazaba de Ronda: a y a', Jean Laurent ca. 1870); b, anónima (ca. 1912) y b' anónima (ca. 1910)

Entre la cantidad de fotografías del castillo hemos seleccionado para esta ocasión dos. La primera de ellas, posiblemente la más antigua que conocemos, es interesante por mostrar una vista del edificio desde el sur, concretamente desde el Peñas del Barrio, lugar en el que se situó uno de los reales desde los que asediaron Ronda en 1485, localizado a una cota algo inferior a la de la alcazaba, pero siempre más alta que la observada en otras fotos tomadas desde el mismo ángulo. Este hecho es importante, ya que la perspectiva evita que los muros cercanos oculten a los que, estando más altos, se hallaban detrás de ellos.

La fotografía, atribuida a Jean Laurent (1816-1886) y fechada hacia la segunda mitad del siglo XIX (Figura 3.a'), muestra claramente los dos recintos de la alcazaba: la barbacana, más baja, y el recinto principal más alto con la torre del alcaide al fondo (Figura 3.a). A pesar del evidente estado ruinoso del conjunto, podemos ver los muros de mampostería, a la vez que observar algunas de las torres que formaban parte de ella. Solo la torre principal quedará fosilizada, pero no será lo único que permanezca en la edificación actual, aunque esté desdibujado.

La otra fotografía inmortaliza un momento del desgraciado episodio que supuso la demolición de la fortificación para construir en edificio actual, que albergó un colegio (Figura 3.b). En ella destaca la Torre del Alcaide que, comparándola con la otra imagen (Figura 3.b'), parece ser el único elemento que sobrevivió sobre la rasante: todos los muros adosados a ella han desaparecido en el momento en el que se toma la instantánea, al menos en sus alzados, ya que parece que sus cimentaciones se respetaron.

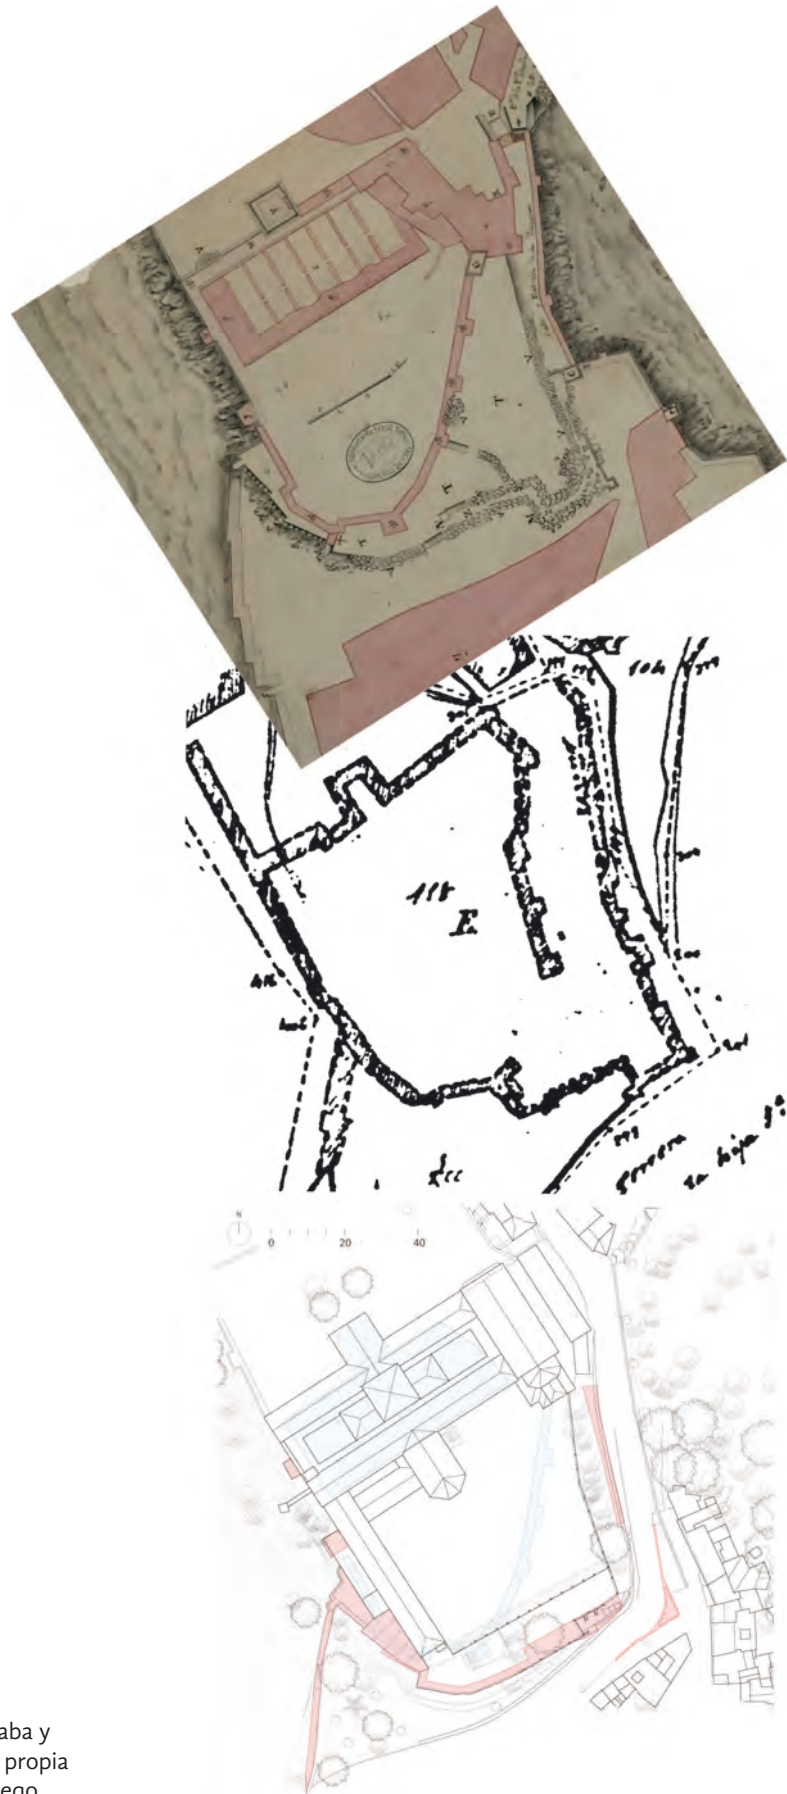
Figura 4. Evolución gráfica de la alcazaba y superposición de plantas. Elaboración propia a partir de plano de Nieves Gómez Priego

cionalmente a escala. Únicamente hubo que convertir la escala del plano de varas castellanas a metros y corregir algunas deformaciones con programas de tratamiento gráfico para que lo que parecía evidente a primera vista, se convirtiera en un hecho contrastable. (Figura 4).

La imagen resultante es suficientemente ilustrativa: las fachadas casan perfectamente, tanto la principal como otras secundarias. Esto motivó la necesidad de realizar un examen visual de

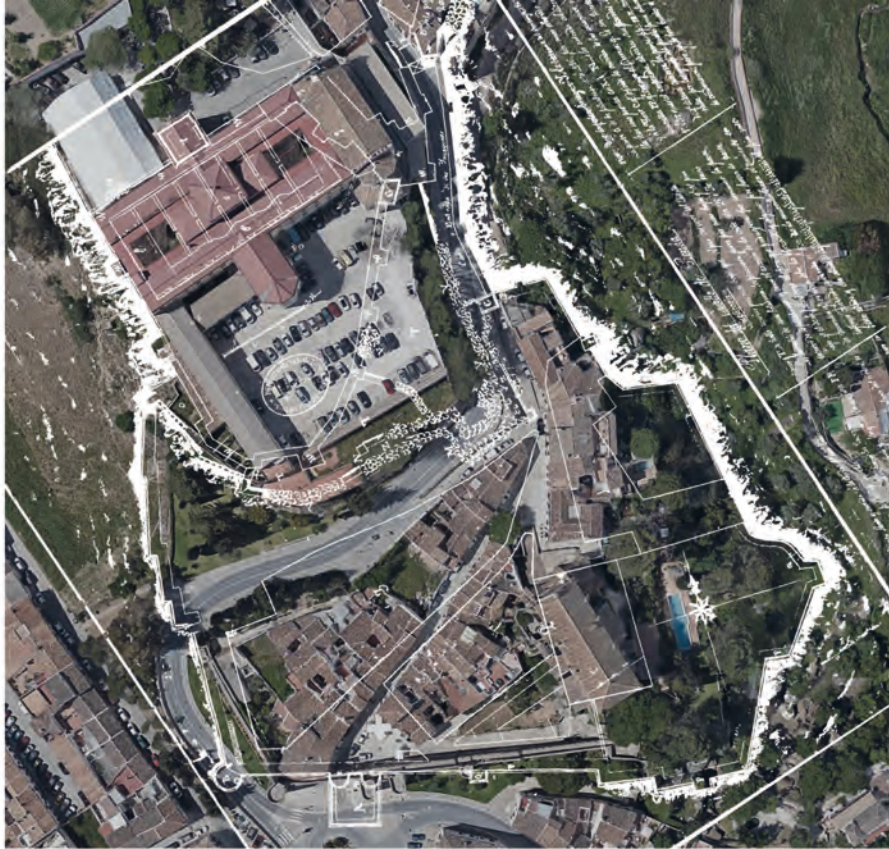
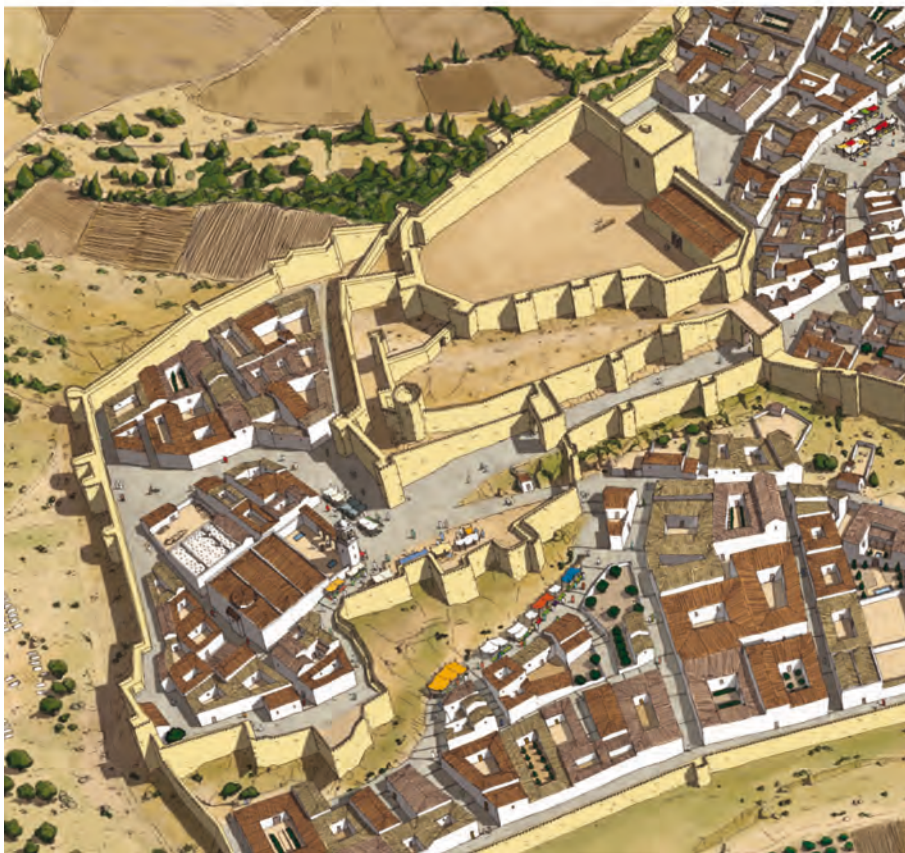
Figura 6. Superposición de plano de 1813 sobre imagen actual (a partir de Nieves Gómez Priego) y recreación de la alcazaba (a partir de Bosco Producciones/Museo de Ronda).

Lo expuesto de forma muy sucinta en esta contribución pone de relieve la importancia de incorporar a los análisis arqueológicos de bienes inmuebles toda la documentación existente relativa a ellos, de cualquier naturaleza y ya sea directa o indirecta. El estudio exhaustivo de esta documentación como paso previo en la estrategia de investigación de cualquier bien puede revelar información crucial de cara al planteamiento de estudios posteriores, tanto arqueológicos como de restauración. El caso de la alcazaba de Ronda es particularmente ilustrativo. Lejos de haber desaparecido por completo, a partir de un primer análisis de la documentación disponible se ha podido obtener una visión más completa de su estructura y su funcionamiento, lo cual resulta esencial para cualquier intervención futura. (Figura 6)
