ARQUEOLOGÍA EN LA ALCAZABA DE ALMERÍA. LAS MURALLAS DEL FRENTE NORTE DEL PRIMER RECINTO Y DE LA VELA

JESÚS DE HARO ORDÓÑEZ* Y ELENA LOBO ARTEAGA**

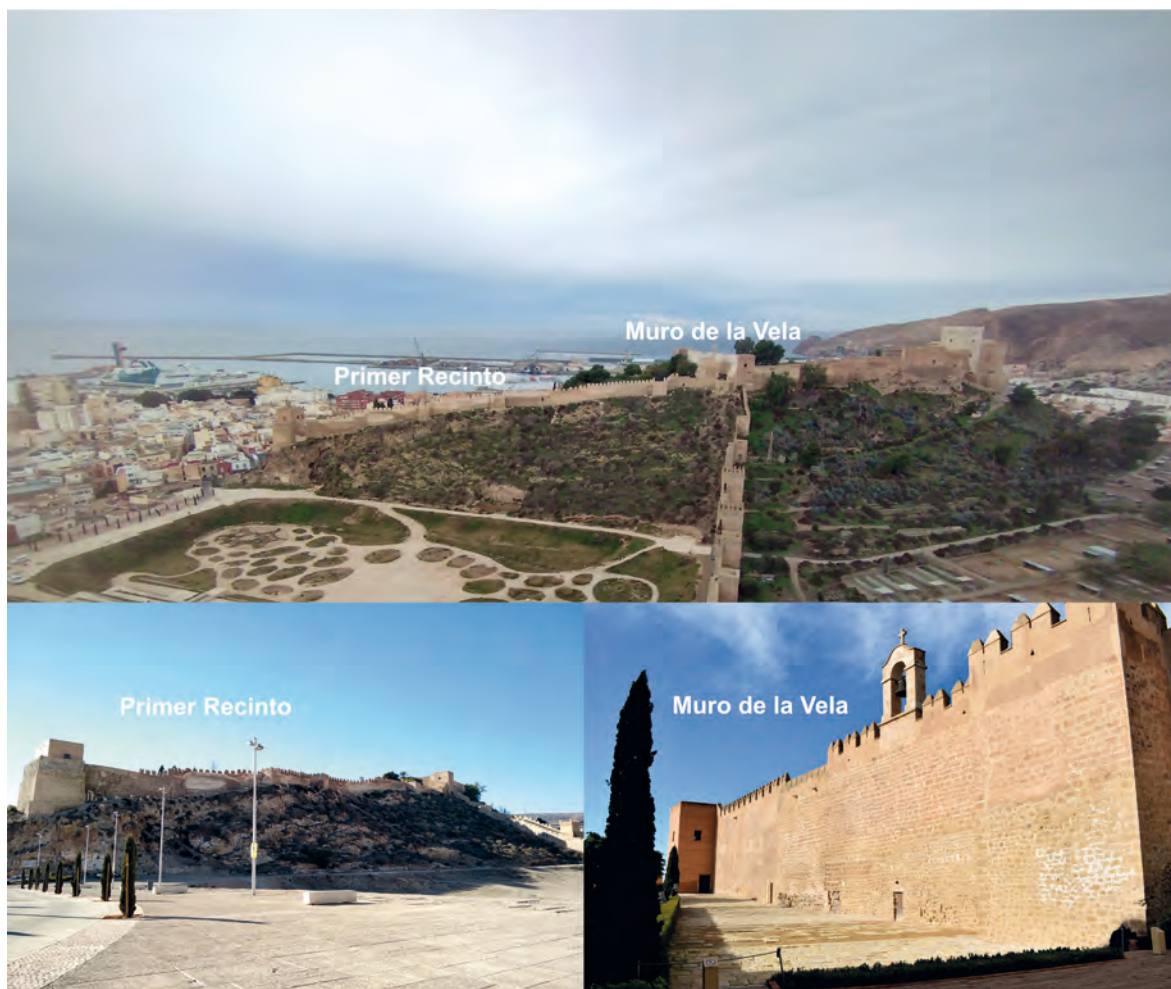
Figura 2. Arriba, vistas desde el cerro de San Cristóbal de la Alcazaba de Almería. Abajo, vistas del Frente Norte del Primer Recinto y del Muro de la Vela con anterioridad al inicio de las obras de restauración.

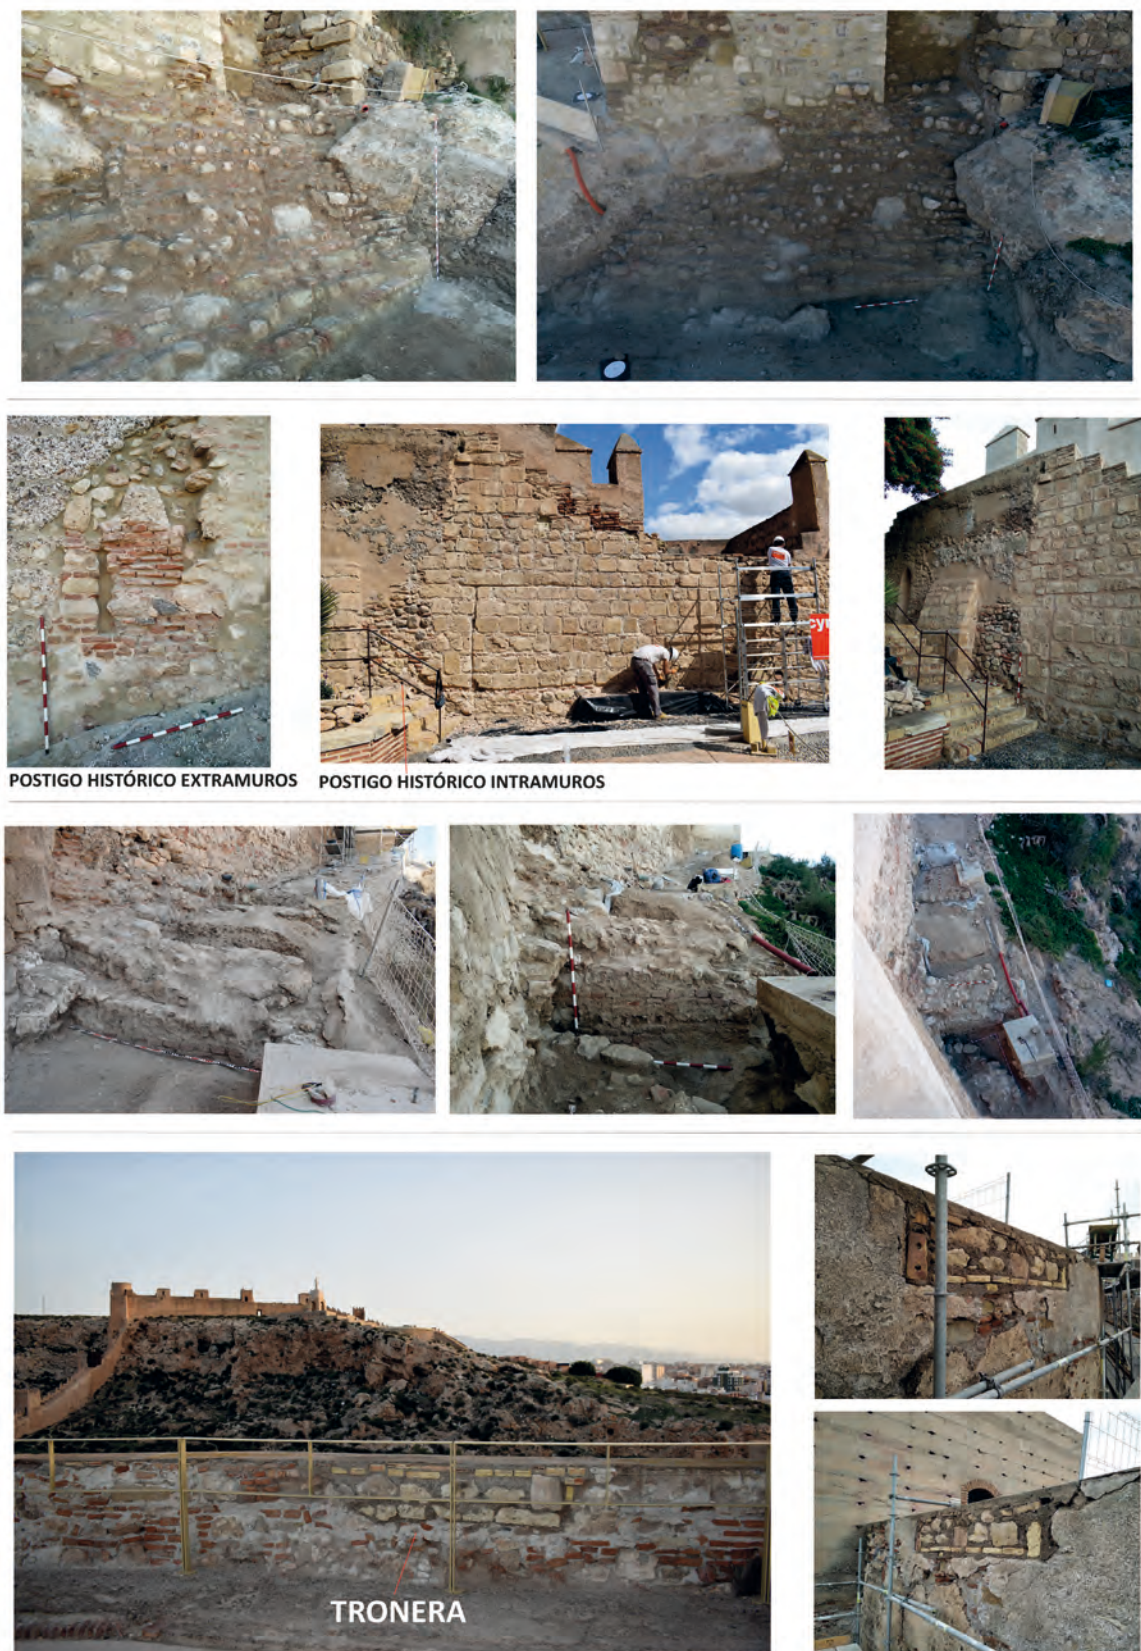
Figura 3. Algunos descubrimientos en la Muralla Norte. Arriba, línea 1, Cimentación *Torre Nazarí* en Tramo 23. Línea 2, *Postigo Histórico* andalusí, vistas extramuros e intramuros. Línea 3, restos de la base de una *Torre Almohade* en Tramos 5-4. Línea 4, localización tras picados de cementos contemporáneos de *Tronera* artillera en área Baluarte del Saliente, vistas extramuros e intramuros.

En lo que se refiere a los trabajos realizados en el frente norte, destacamos en primer lugar, el registro de nuevas edificaciones históricas desconocidas hasta la fecha (Figuras 3 y 4). Es el caso del descubrimiento de los restos de la *cimentación de la antigua Torre Norte del Muro de la Vela* en el Tramo de obra 23, localizada bajo los restos del actual Baluarte de la Reina y plataforma artillera anexa y que datamos en el periodo nazarí. Basamento edilicio de gran potencia sobre cuyos restos se levantaría en el periodo renacentista la actual torre del sector, ante el colapso de la torre andalusí precedente derivado posiblemente de los efectos de algunos de los terremotos documentados en Almería a finales del siglo XV y en el siglo XVI. También se descubriría la localización de un *postigo histórico* o acceso extramuros anexo al postigo actual ubicado en el tramo de obra 21, acceso que tuvo que ser abierto en la

muralla medieval en un periodo anterior al siglo XVI, pues las reformas de este momento respetaron su existencia. Su estado ruinoso conllevaría a su cegamiento durante el siglo XX, procediéndose con ello a la apertura del acceso que hoy observamos en este sector de la muralla. Destacamos también el descubrimiento de la cimentación de otra *torre medieval* en el sector oriental de la muralla norte, a continuación de la actual torre del Saliente, cuyos restos datamos en el periodo almohade, pues las reformas nazaries de este sector de las murallas amortizan sus evidencias materiales según el análisis paramental realizado y la secuencia artefactual registrada en su contexto (De Haro y Lobo 2023 a). Por otro lado, a nivel de coronación de la muralla, registramos también la presencia de una *tronera* que había sido cegada durante una de las obras de restauración del siglo XX. Al eliminar dicho taponamiento contemporáneo¹⁵ sobre el parapeto del adarve se conservaban los restos de la derrama y las dos derivas de la citada tronera que conformaba parte del sistema defensivo y plataforma artillera creada a partir del siglo XVII en el sector más oriental de la alcazaba. La tronera sería integrada en obra para su puesta en valor definitiva. Hemos de destacar, por último, los
