RESTAURACIÓN DE LAS PUERTAS DEL AGUA Y DEL BUEY Y LIENZOS ADYACENTES DE LAS MURALLAS DE NIEBLA (HUELVA)

ISABEL BESTUÉ CARDIEL*, CARMEN CAÑONES GALLARDO**,
ROSARIO CARMONA CAMPOS*** Y ****MARÍA LOURDES GUTIÉRREZ CARRILLO
*Universidad de Granada, Granada, España, ibestue@gmail.com; ** Arquitecto. Libre ejercicio de la profesión; ***Arquitecto. Libre ejercicio de la profesión; ****Universidad de Granada, Granada, España

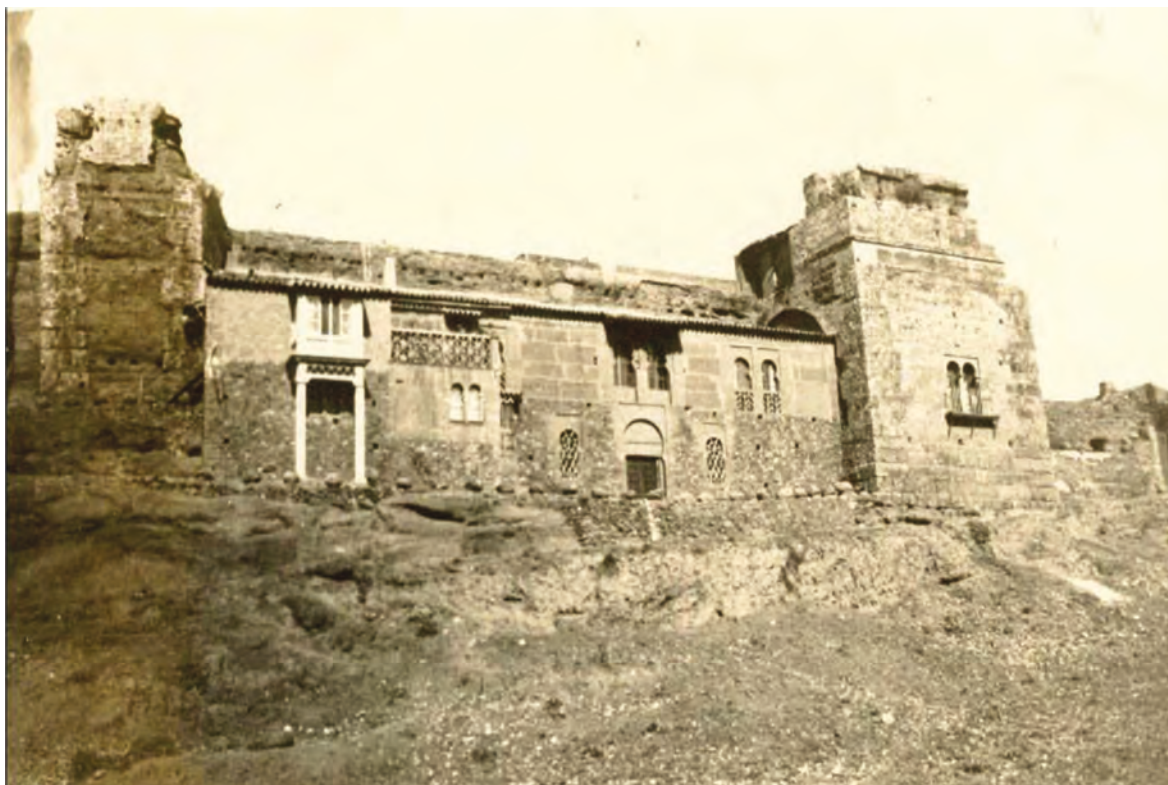
Figura 2. Museo escuela Anglo-Hispano-Americano de Arqueología instalado sobre la puerta del Buey y la muralla anexa. Primera mitad del siglo XX. Juan de Mata Carriazo. Archivo histórico de la Universidad de Sevilla
