OBRAS DE RESTAURACIÓN DEL CASTILLO DE CUTANDA, TERUEL

EVA NIÑO MENDIZÁBAL, ELIA SAN ROMÁN VÁZQUEZ Y DIEGO VICENTE SÁNCHEZ
Mainel Intermediación Arquitectura S.L.

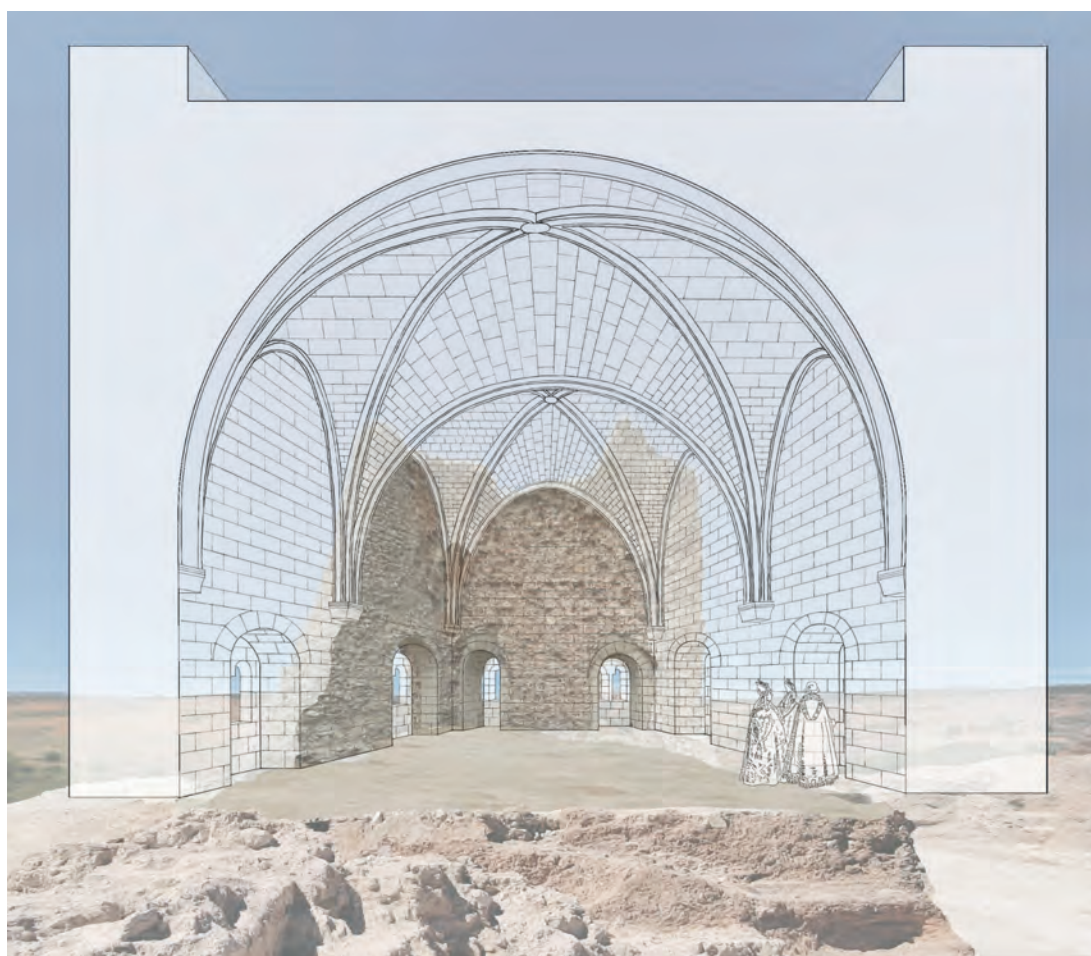
Figura 5. Recreación del espacio interior de la Celouquia con datos obtenidos durante la intervención

aparejadores, arqueólogos, geólogos, y restauradores. Tras las obras, el edificio ha cobrado una gran presencia, creciendo en altura hacia abajo al despojarlo de metros de rellenos. Se ha pasado así de la sola existencia aparente de un muro casi soterrado, a la percepción de la planta completa de la Torre de la celouquia, que propicia la creación de una imagen del volumen en su conjunto y pudiendo atisbar el castillo de extraordinaria relevancia que fue en su contexto. (Figura 5).

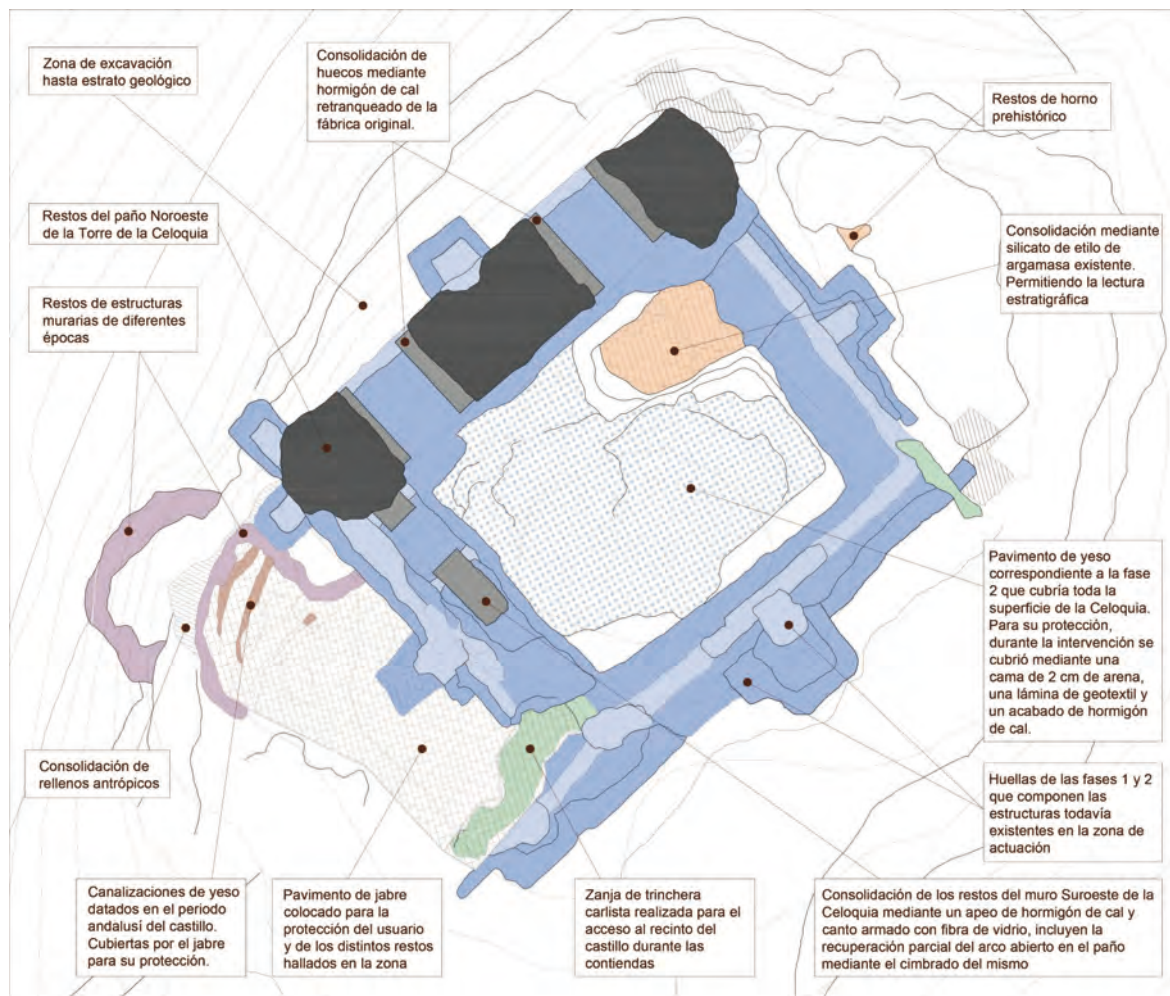
Figura 6. Plano de los restos arqueológicos encontrados en la excavación

vestigios en Aragón, seguida de un periodo de ocupación celtibérica. (Figura 6).
