INTERVENCIÓN ARQUEOLÓGICA EN LA MURALLA DE NIEBLA: PUERTA DEL AGUA, PUERTA DEL BUEY, LIENZO Y TORRE ADYACENTE

MANUEL PÉREZ ASENSIO

Resumen: Realizamos una intervención arqueológica asociada a la restauración de la puerta del Agua, puerta del Buey, y lienzo y torre adyacente. Consistió en el estudio de las estructuras intervenidas y el seguimiento de la obra. Como aportaciones a la investigación destacamos que se comprueba la datación almohade que la bibliografía viene aportando, el análisis de los materiales y técnicas utilizadas, y una interpretación de la distribución del piso superior de la puerta del Buey. Constatamos reformas y reparaciones de época mudéjar e identificamos la ocupación contemporánea y las sucesivas restauraciones.

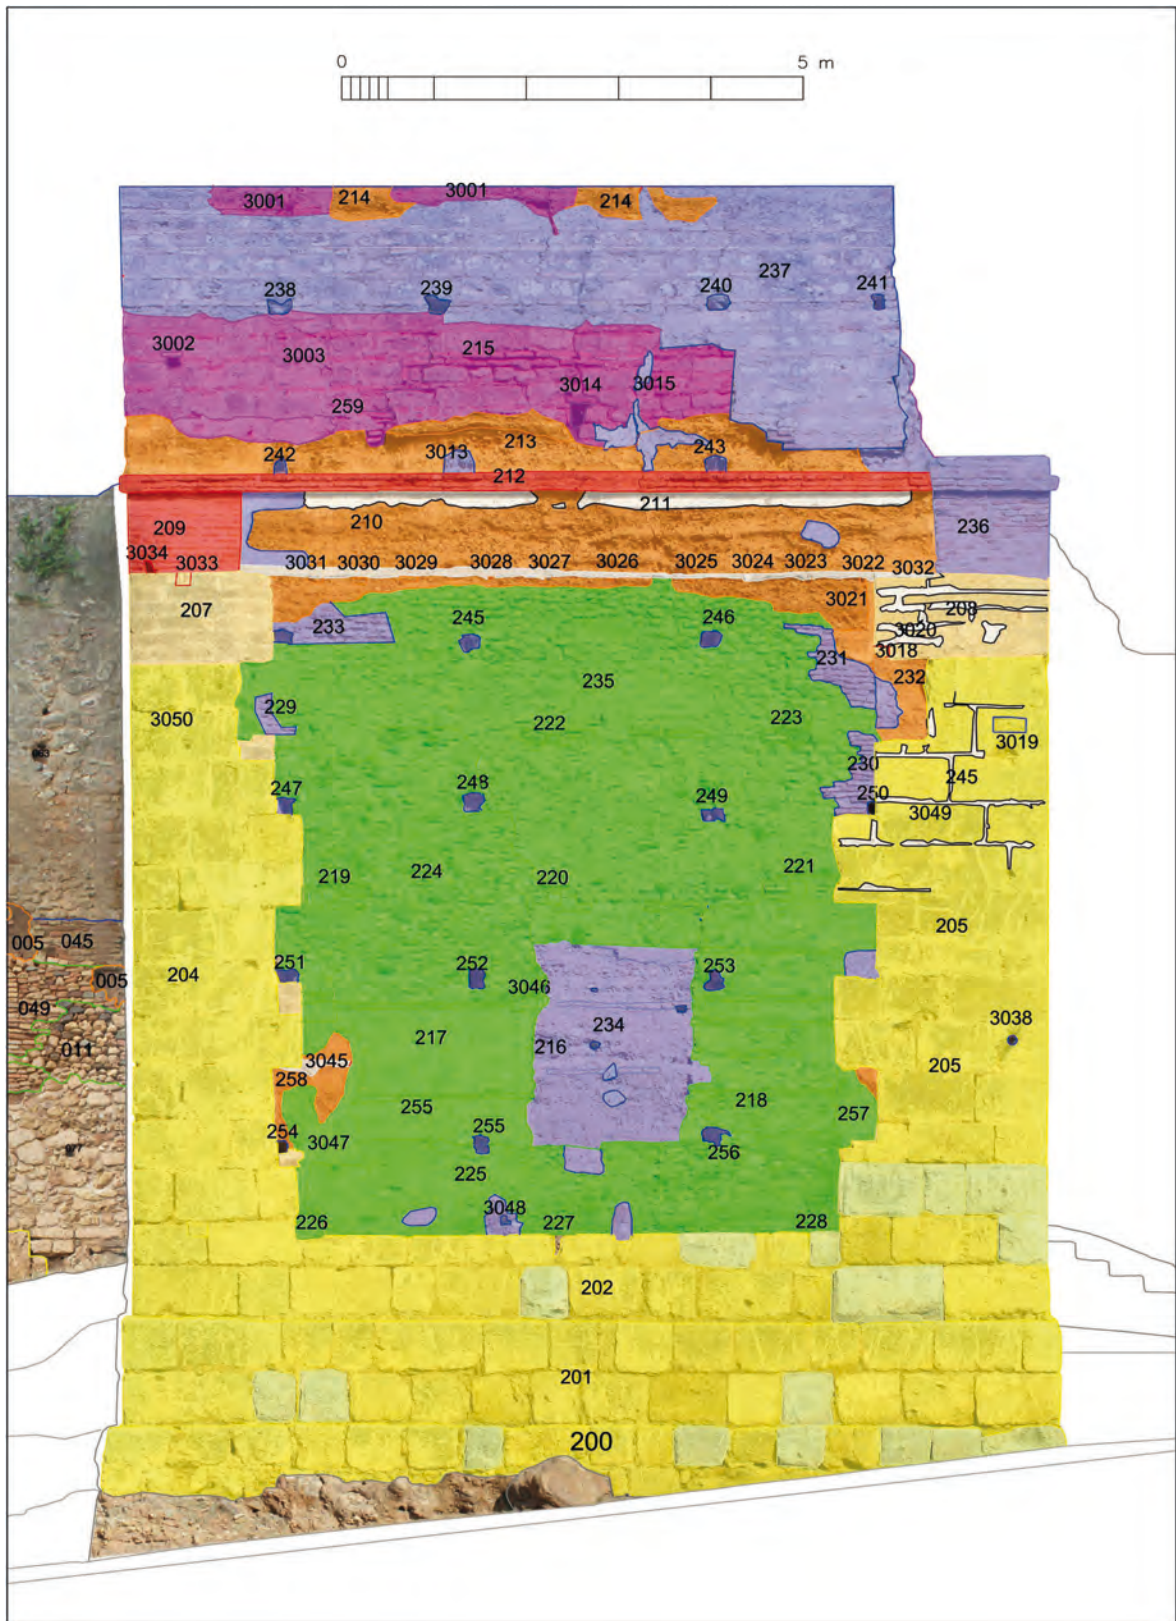
Figura 1. Alzado estratigráfico del frente sur de la puerta del Buey

De todas estas actuaciones, la de mayor envergadura fue la restauración de la puerta del Buey por Manzano. En ella se había instalado en 1916 E. Whishaw. Primero ocupó su interior, abriendo una ventana con balcón en el frente sur, mientras construía su edificio anexo al flanco oeste de la puerta, extendiéndolo adosado al lienzo hasta el lateral oriental de la siguiente torre. Comenzó a construir en el segundo piso de la puerta, pero la obra quedó inacabada.

Manzano asumió un proyecto de actuación reconstructiva sobre esas obras del segundo piso de la puerta, que pretendía continuar lo iniciado por la inglesa, con una configuración que en muy poco tenía que ver con la medieval. Sin

embargo, no fue eso lo ejecutado, pues en realidad retiró las obras contemporáneas y protegió los restos medievales, realizando una correcta actuación.

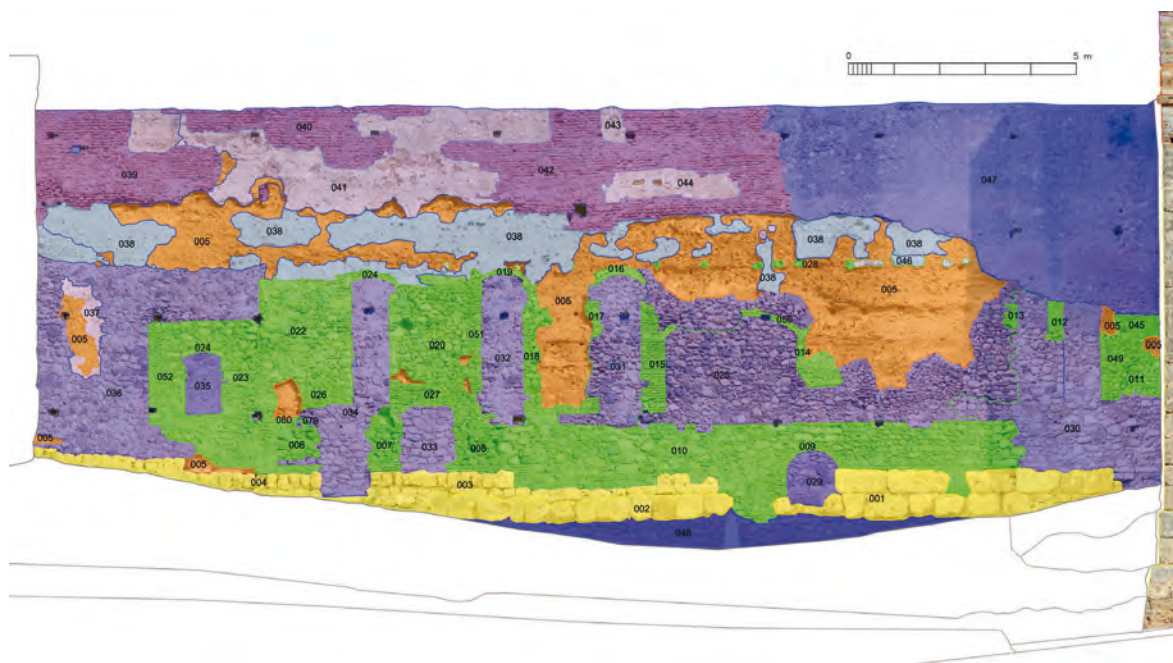
Figura 2. Alzado estratigráfico del frente sur del lienzo junto a la puerta del Buey

Para el asentamiento sobre la roca de la puerta del Buey y el lienzo a occidente de ella, se utilizaron numerosos sillares, conformando una rezarpa escalonada en la primera y un zócalo en el segundo. Los sillares del basamento de la puerta del Buey, en sus formas, disposición y estado muestran ser materiales reutilizados de construcciones romanas desmanteladas. Baste decir que bastantes eran almohadillados, pero se sitúan con la barriga al interior y que otros muestran que ésta se ha tallado eliminándola. Para el caso de la muralla vemos como las piezas son menores y fragmentos de las enteras, según avanzamos a la parte occidental y en altura. Bien parece que el destino de estas piezas fue principalmente para la construcción del basamento de

la puerta, destinando los sobrantes a nivelar el arranque de la tapia de la muralla.

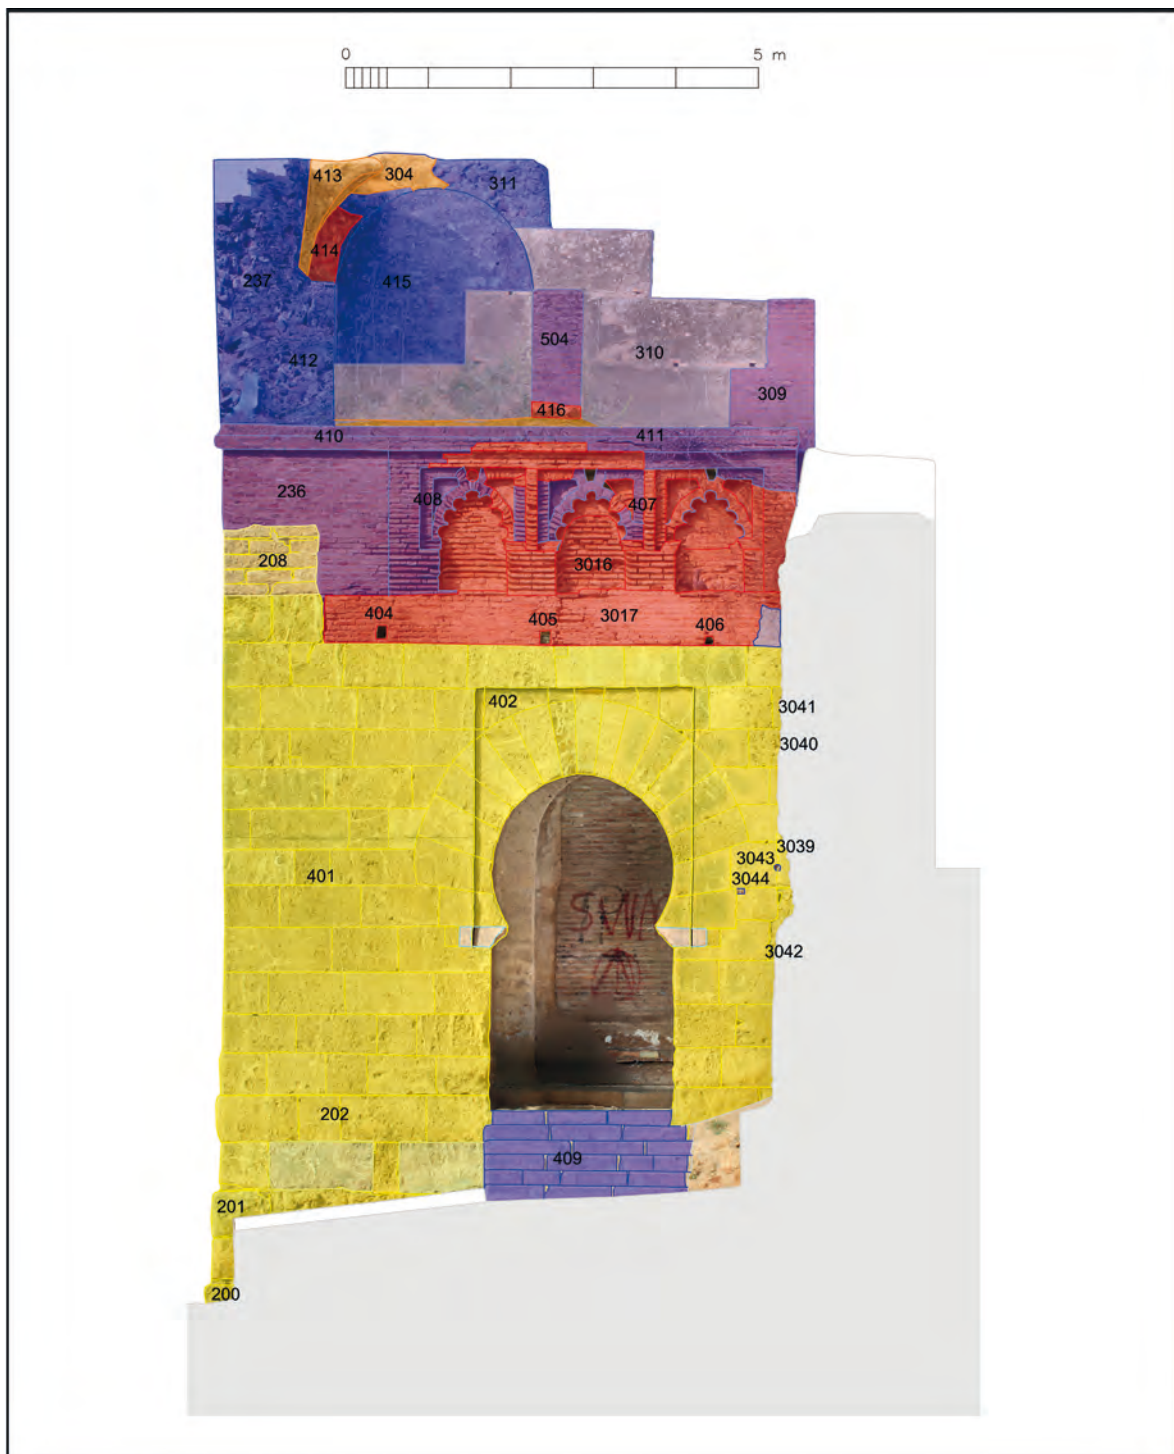
Figura 3. Alzado estratigráfico de la portada exterior (Este) de la puerta del Buey

En el caso de las puertas y torres, sobre el zócalo se levantan los esquinazos de sillares. También son de sillería los lienzos de las portadas exteriores de los accesos, pero son obras de cantería medieval, con piezas talladas expresamente para las puertas. En las portadas, especialmente la del Buey, podemos ver la colocación de las piedras casi a hilo, apenas dejando ver la llaga. En ellas también destaca el despiece de los arcos que cubren los vanos de las portadas. Los alfices están enfondados, siendo menores en dimensiones al trasdós del arco. No obstante, el trazado trasero de las piezas que forman la rosca puede seguirse más allá del marco, dando continuidad.

Dan paso en la parte alta a unas porciones de sillarejo, y sobre ellos, en la puerta del Buey basan unos machones de ladrillo, hasta llegar al límite del primer piso, donde en ambas puertas se desarrollan sendas cornisas de ladrillo.

Coincidiendo con las partes de sillarejo y ladrillo, en las portadas se desarrollan frisos de ladrillo, con arcos polilobulados al exterior de la puerta del Buey, en su mayor parte reintegrados. Estos anudan su rosca con el alfiz, en origen por

medio de círculos, pero que la restauración modificó a pequeños trapecios invertidos.

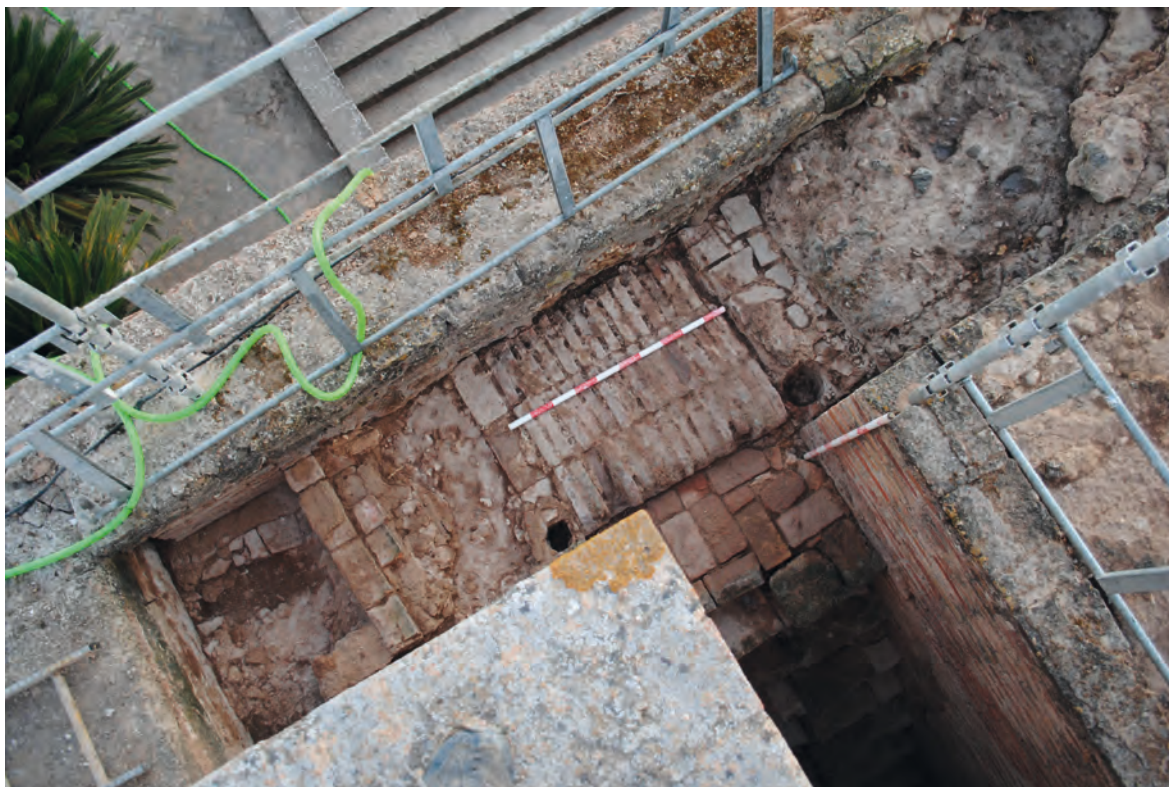
Figura 4. Desembarco de la escalera de la puerta del Buey.

arranque desde el espacio central pudo ser de madera para facilitar su retirada cuando no fuera necesario o por cuestiones defensivas. Si bien el peldaño medieval de la escalera estaba substituido por uno contemporáneo, sí hemos podido documentar su desembarco en el segundo piso. Se trata de un pequeño sardinel de ladrillos, en cuyos costados debieron existir dos escalones más para alcanzar la altura del adarve de la muralla.

Desde el desembarco de la escalera, al oeste, se accedía a la muralla en sí, mientras que a oriente se perimetraba las habitaciones sobre la puerta, en dos tramos. Al primero al sur se abriría el vano de acceso a las estancias, mientras el segundo al este, sobre la portada exterior, debió albergar una escalera para acceder a la azotea sobre el segundo piso. Las estancias eran dos crujías situadas en paralelo, con vano central y cubiertas de bóvedas de cañón.

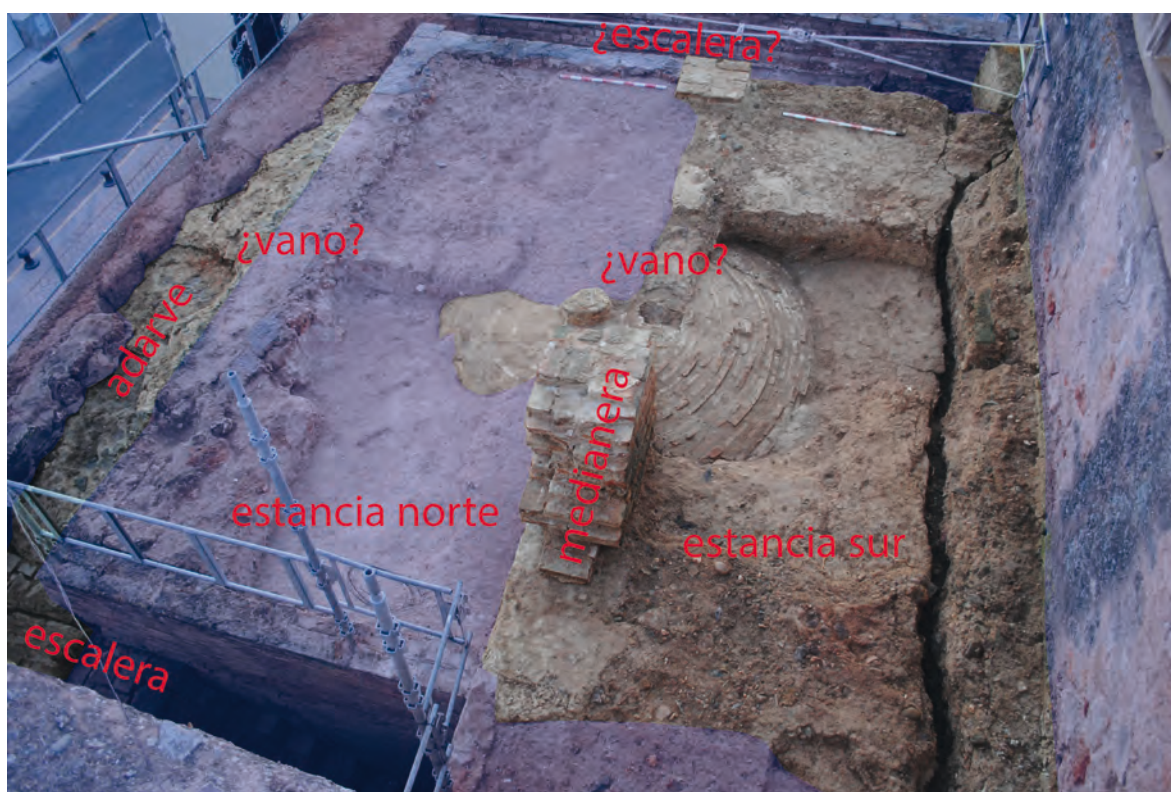
Figura 5. Piso superior de la puerta del Buey. Con sombreado azul las restauraciones

Segundo piso hubo en la puerta del Buey, sin que haya evidencias de él en la siguiente torre dadas las modificaciones mudéjares, y tampoco lo sabemos para la torre del Agua. Se accedía a él por una escalera de desarrollo acodado, cuyo

De todo ello quedan escasas evidencias, tan sólo pedazos de algunos muros y el arranque de una de las bóvedas, pero los suficientes para poder realizar la interpretación que hemos aportado, apoyada además por distribuciones similares que hemos observado en el segundo piso de otras torres de las murallas de Niebla.

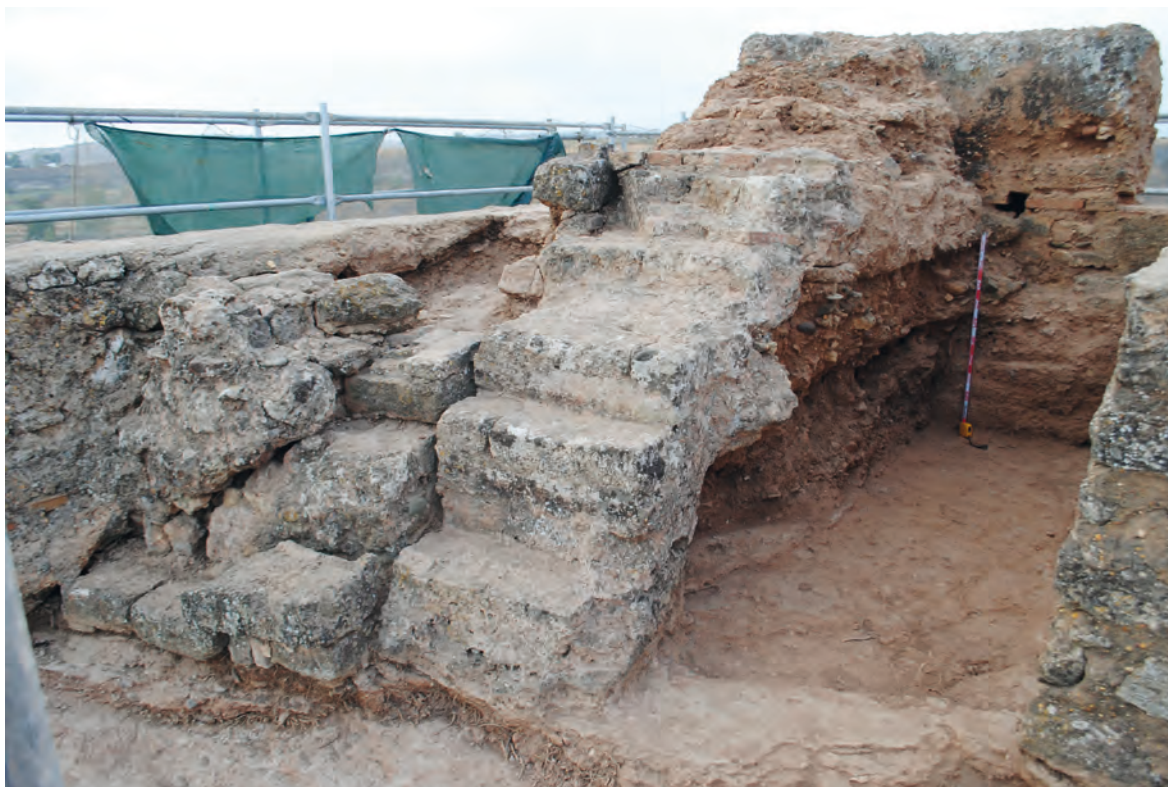
Figura 6. Escalera mudéjar sobre la torre almohade
