PROYECTO DE RESTAURACIÓN DEL PATIO DE ARMAS DEL ALCÁZAR DE NIEBLA

FERNANDO COBOS-GUERRA E IRIS OLIVEROS-ROJO

Arquitectos de Fernando Cobos Estudio de Arquitectura SL

Resumen: El proyecto que presentamos aborda las intervenciones necesarias para la recuperación de la accesibilidad y la legibilidad de las estructuras del Patio de Armas del Alcázar de Niebla. El objetivo principal es restaurar la conexión con los adarves y torres perimetrales, así como mejorar la comprensión de las estructuras emergentes que separan este recinto de las dependencias palaciales utilizando soluciones constructivas compatibles con la tradición del edificio y respetando sus valores históricos. Estas dependencias estaban originalmente segregadas por un foso, salvado por un puente levadizo, cuya ubicación y dimensiones fueron documentadas en campañas arqueológicas en 2021. El proyecto se redactó por Fernando Cobos Estudio Arquitectura SL por encargo de la Delegación Territorial de Turismo, Cultura y Deporte de la Junta de Andalucía en Huelva y se basa en todos los estudios previos definidos para el edificio en los años anteriores.

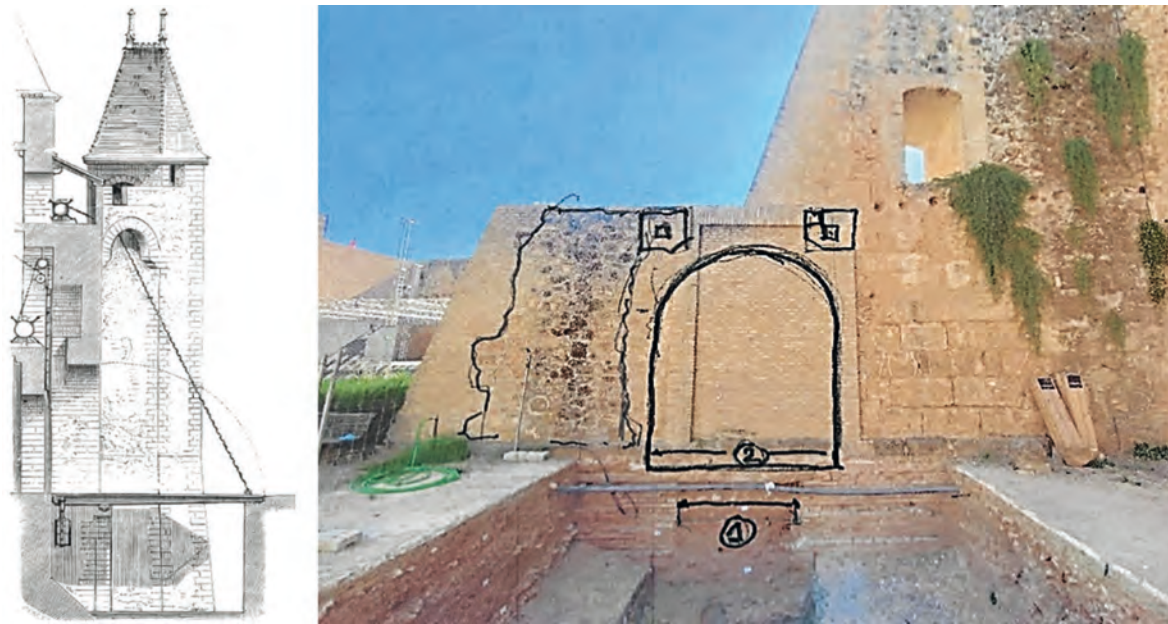
Figura 6. a. Avance estudio acceso original: Imagen referencia de puente levadizo. Croquis realizado sobre fotografía in situ tras cata. b Proyecto de intervención: definición de actuaciones en secciones transversales

El croquis realizado sobre la imagen 6, donde 1 es el ancho del contrapeso del puente levadizo y 2 el ancho del propio puente, explica bien el problema: si queremos abrir el hueco de la puerta original, que no coincide con el hueco marcado en la pared, es necesario tomar una decisión sobre qué va a ocurrir con todas las fábricas de ladrillo de la restauración precedente antes de poder formalizar nuestro propio hueco.
