NUEVOS DATOS SOBRE EL RECINTO FORTIFICADO DE ANDÚJAR (JAÉN). EL LIENZO DE MURALLA DEL SECTOR DE LA CALLE TERCIA¹

MERCEDES NAVARRO PÉREZ*, IRENE MONTILLA TORRES**
Y JUAN CARLOS CASTILLO ARMENTEROS**

*Grupo de Investigación del Patrimonio Arqueológico de Jaén. Universidad de Jaén; **Área de Historia Medieval de la Universidad de Jaén.

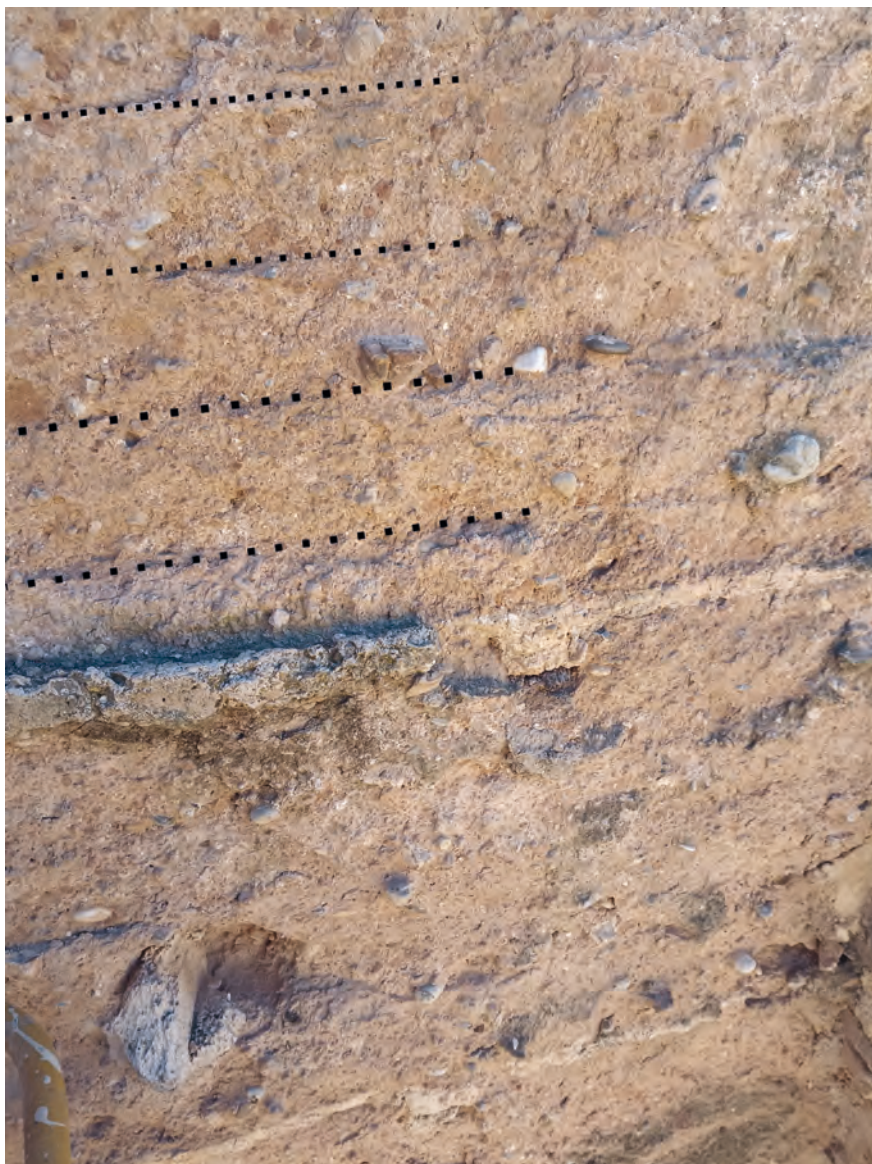
Figura 2. Huellas del pisón

cía tras el vertido de la argamasa por tongadas, las cuales se puede reconocer aún en el muro. En nuestro caso dichas tongadas son de escaso espesor, más concretamente 0,15 m, apreciándose 5 tongadas por cajón (Figura 2). En cuanto a la forma y medidas de los cajones que componen dicha fábrica, hay que especificar que esta obra no está realizada con cajones al estilo tradicional, sino que se ejecuta con una técnica denominada como cajón corrido, hilo continuo con juntas inclinadas. Se trata de una fábrica que se define o se identifica por la presencia de una junta inclinada que serviría para unir diferentes obras.

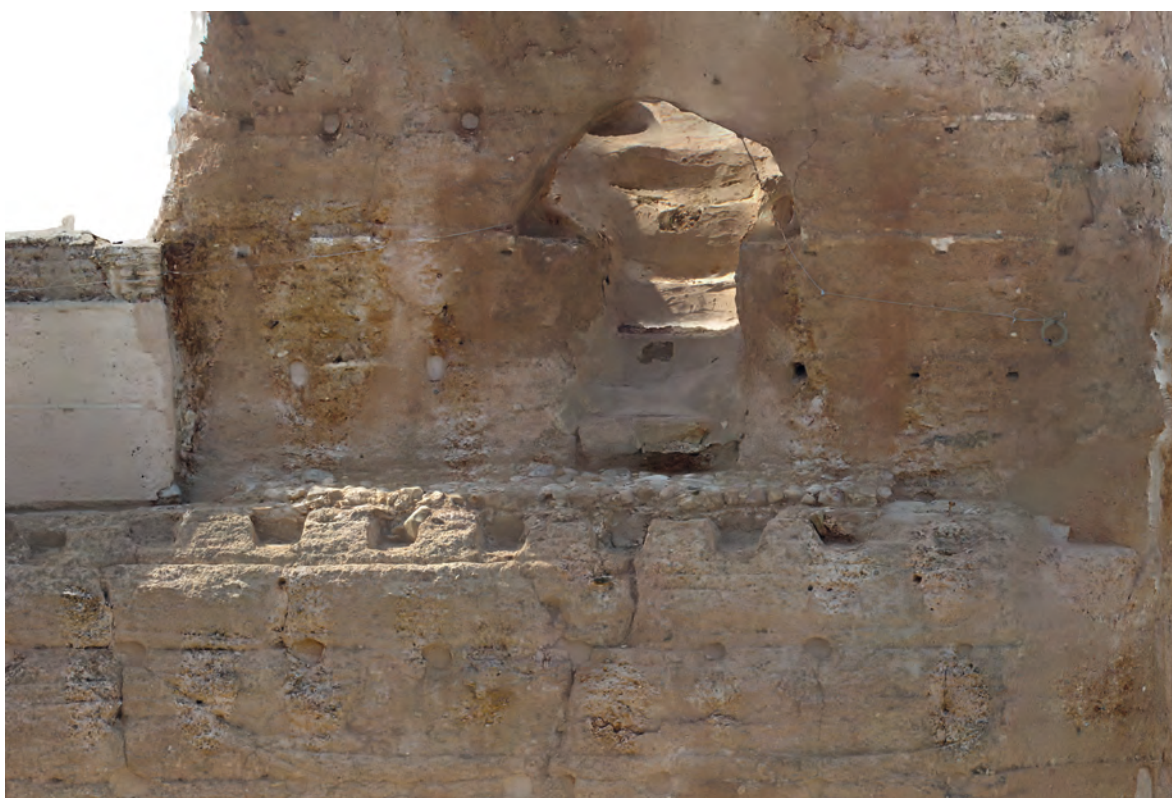
Figura 4. Huellas de las vigas pertenecientes al cadalso o balcón volado.

Durante las obras de limpieza como paso previo a la consolidación del adarve se ha podido comprobar la existencia de huellas cuadradas muy cercanas unas de otras. Estos huecos pertenecerían a la impronta dejada por un palenque, cadalso o balcón volado, en la parte interna de la muralla y que recorrería todo el adarve incluidas las torres, ampliando así la anchura del mismo (Figura 4). Las huellas de pequeños círculos

con una clara inclinación nos indica que estas grandes vigas se apoyaban sobre otras más pequeñas de sección circular.

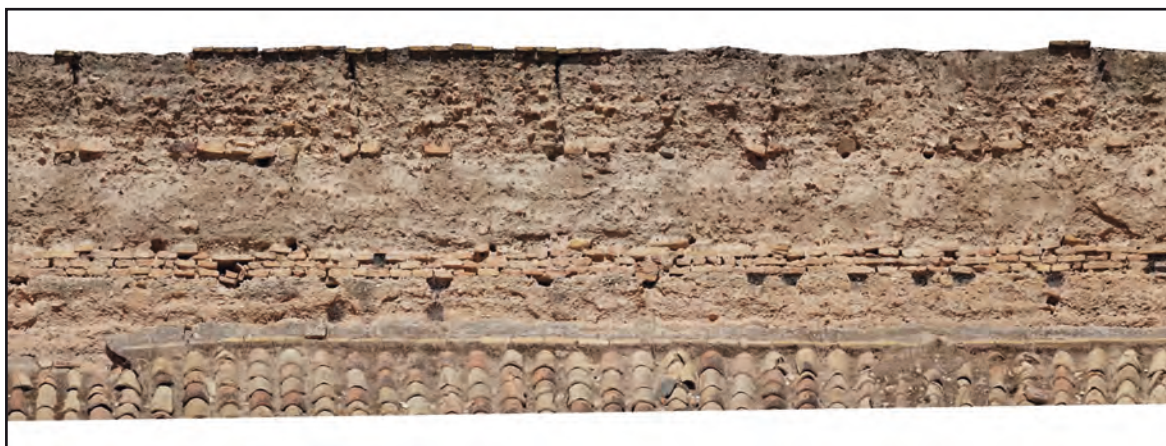
Figura 6. Tapial contemporáneo

de cerámica y teja, todo ello unido con escasa cal. En cuanto a la formación del encofrado, se realiza por cajones, aunque de medidas muy irregulares, en un mismo hilo, tenemos cajones de un metro y otros de 0,60 m. colocados aleatoriamente. Esta conformación se puede observar en la coronación del muro, que supone la última hilada. Bajo esta, la formación de los cajones apenas es perceptible ya que está cubierta por un enlucido que imita el calicostrado de la obra original. Si la anchura de los cajones es variable, no ocurre igual con la altura, presentando una medida de 0,50 m en cada una de los dos hilos de los que está compuesto, a lo que hay que sumarle los 15 cm que forman las tres hiladas de ladrillo. La disposición de estos últimos es desigual, ya que, a pesar de estar colocados mayoritariamente a tizón, dispuestos por su lado más corto (0,10 m), en ocasiones se encuentran a soga, por la parte más ancha (0,21 m) (figura 6). En cuanto a la colocación de los mechinales, también están dispuestos de forma irregular con una distancia entre 0,40m y 0,50 m. No obstante, en la hilada de inicio se pueden observar dos agrupaciones de dos agujas o agujas pareadas que se encuentran prácticamente juntos con una separación entre ellos de 0,15 m.
