LA RECUPERACIÓN DE LA LAGUNA COMO REFERENTE EN LA CONSERVACIÓN Y VALORIZACIÓN DE FORTIFICACIONES EN ESPAÑA

VIDAL GÓMEZ MARTÍNEZ* Y MARIA GRAZIA TURCO**

*Universidad de Sevilla; **La Sapienza Università di Roma

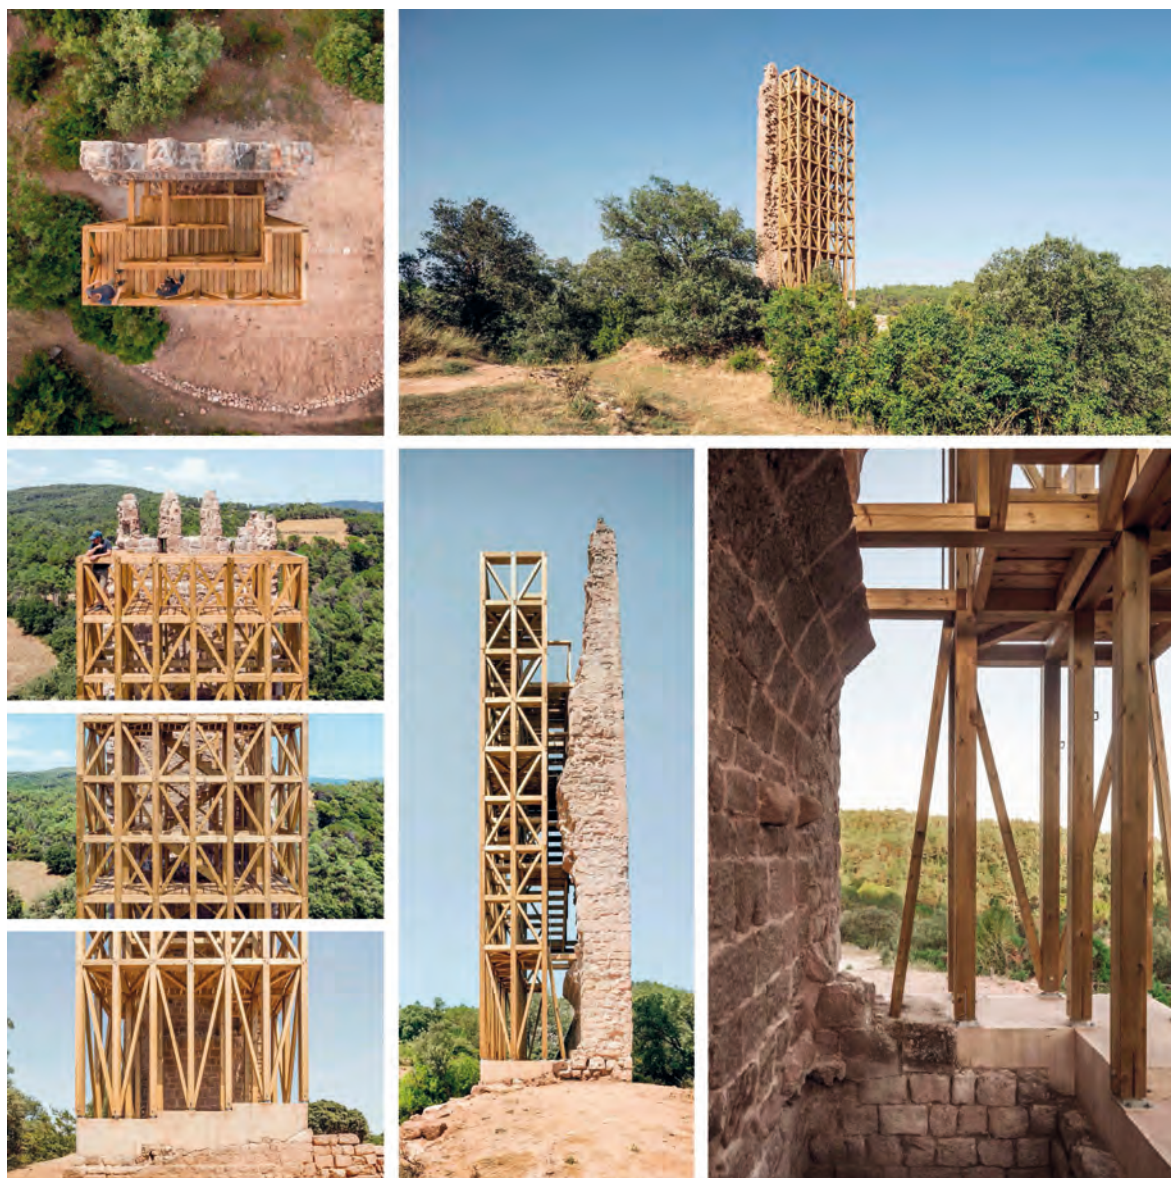
Figura 1. Composición de fotografías de la Torre Merola realizada por los autores. Fotografías de Adrià Goula (Barba 2020).

tamiento de Puig-reig comienza a programar los trabajos de consolidación de los restos de la torre, cuyo estado de conservación se vería agravado por un derrumbe parcial en 2016. Los trabajos recaen a cargo del arquitecto catalán Carles Enrich, completándose en 2019. La intervención de Enrich, más allá de responder al objetivo primordial de garantizar la estabilidad de los restos de la torre, aprovecha la oportunidad para realizar una restitución de la volumetría original e introducir una escalera que permita el acceso a visitantes y conservadores. Para ello - además de la consolidación de los restos - realiza una estructura en madera que garantiza la resistencia ante los empujes horizontales que se yergue sobre la cimentación de la torre mediante una base de sacrificio en hormigón armado. La disposición en celosía de la estructura de madera oculta el trazado de la escalera interior (que recupera los niveles originales de la torre) al tiempo que le confiere gran compatibilidad visual de modo que en el entorno próximo queda restituida la gran laguna muraria, dejando patente la diferencia entre los restos de la torre y la nueva intervención (Barba 2020).

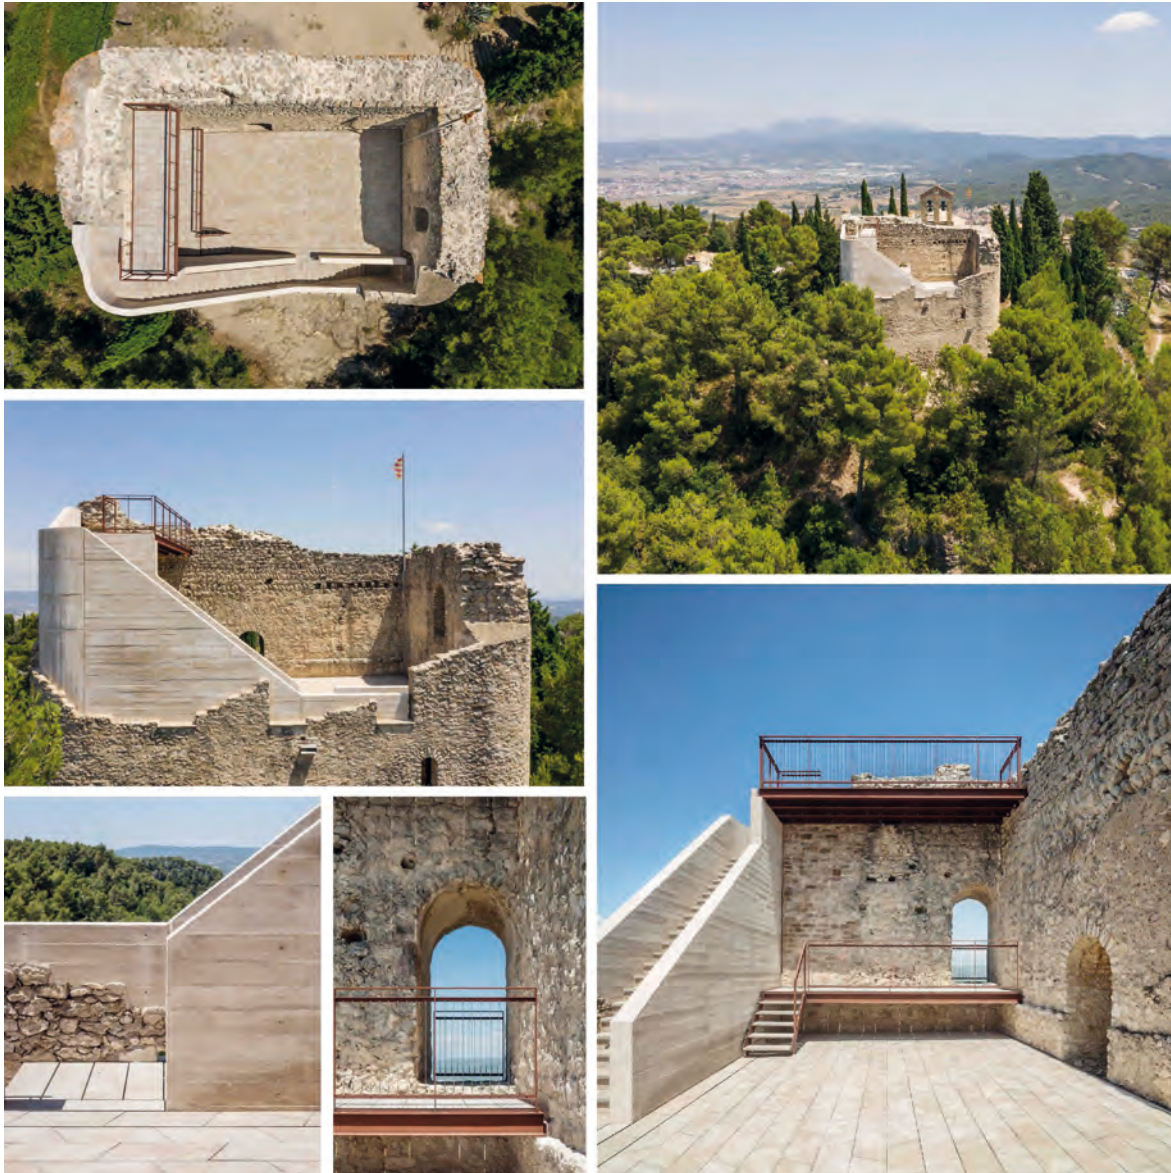
Figura 2. Composición de fotografías del Castillo de la Tossa realizada por los autores. Fotografías de Adrià Goula (Rodríguez 2020).

La intervención llevada a cabo por Meritxell Inaraja entre 2014 y 2020 contempla la consolidación del lienzo norte de la torre, así como la introducción de elementos de accesibilidad que permitan el uso de la torre como mirador. Dado que la estructura no conservaba la más mínima traza de la escalera de conexión entre niveles,

por analogía tipológica de las construcciones de la zona, puede suponerse que ésta se situaba en el interior de los dos metros de espesor del desaparecido lienzo de poniente. La intervención plantea la restitución de los lienzos perdidos, así como la recuperación de niveles y la escalera desaparecida, todo de forma parcial, de manera que sean claramente legible tanto el estado de conservación en el que llega la torre a nuestros días como los elementos recuperados por la intervención. La restitución del lienzo se realiza con hormigón de cal reforzado con fibra de carbono y en su espesor alberga la escalera con un trazado adecuado a las necesidades actuales.

Los niveles intermedio y superior se restituyen mediante sendas plataformas en acero corten con sutiles barandillas en hilo trenzado de acero inoxidable (Arribas y Gadea 2022).

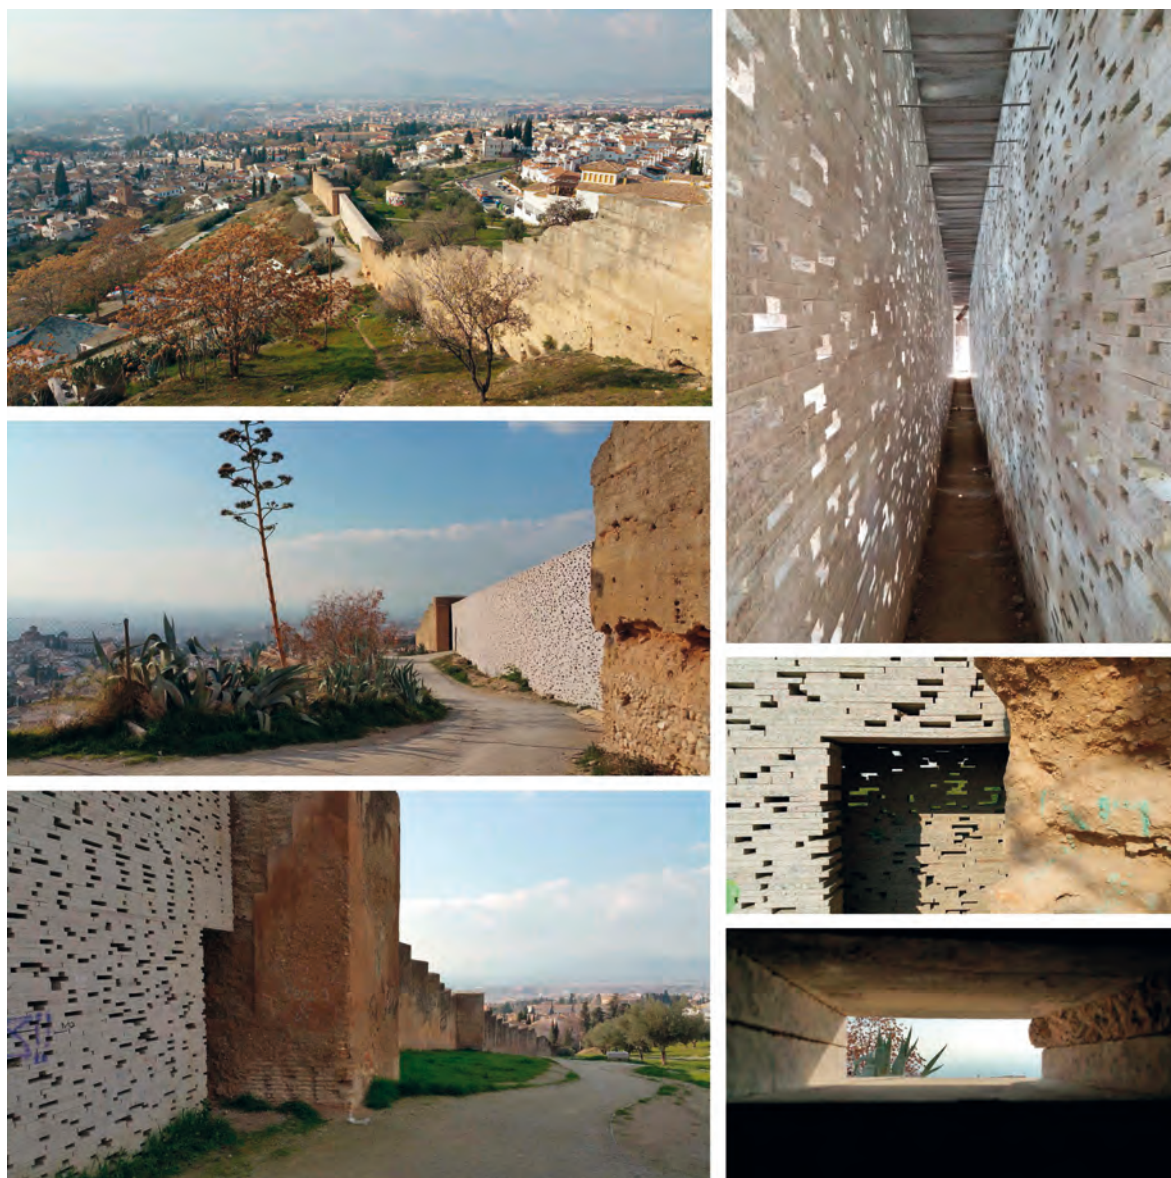
Figura 3. Composición de fotografías de la Muralla de San Miguel realizada por los autores. Fotografías de Vidal Gómez Martínez.

Entre 2000 y 2006 el Ayuntamiento de Granada promueve la regeneración de la zona, encargando el proyecto a Antonio Jiménez Torrecillas, que llevaría a cabo un proceso de limpieza de la zona, replantada de especies autóctonas. El proyecto reconduce los flujos espontáneos y recupera la gran laguna que presenta la muralla, recuperando la unidad del monumento a nivel material y paisajístico y restableciendo la relación interior-exterior que define la esencia de una muralla. La preservación del gran vacío

urbano se apoya en la creación de un espacio natural, en que se plantan pitas y chumberas y se trazan recorridos apoyados en las antiguas lindes, con grandes losas de granito - material de gran presencia en las intervenciones urbanas de la ciudad - . Igualmente, se emplean plaquetas de granito para la restitución de la laguna de la muralla. En un ejercicio sublime de sensibilidad contemporánea, Jiménez Torrecillas cose la fisura mediante un muro de dos hojas compuestas por plaquetas de granito al tresbolillo tomadas con adhesivo y conectadas entre ambas mediante varillas de acero para mejorar la estabilidad. Así, con un material tan ajeno al tapial de

la muralla como el granito, consigue una integración cromática y de textura perfecta, gracias a los tonos del granito y los orificios dejados entre las plaquetas. La restitución de esta laguna, cose el monumento y recupera la división territorial en intra y extra muros. El empleo de una doble hoja, permite a Jiménez Torrecillas establecer un paso interior, en recodo, evitando la conexión visual, de las zonas de la ciudad que vuelve a separar, sin obligar a los peatones a grandes rodeos. Una intervención tan decidida como delicada que Gómez Acosta conecta con las restituciones de corte filológico de Torres Balbás en la Alhambra (Gómez Acosta 2006).

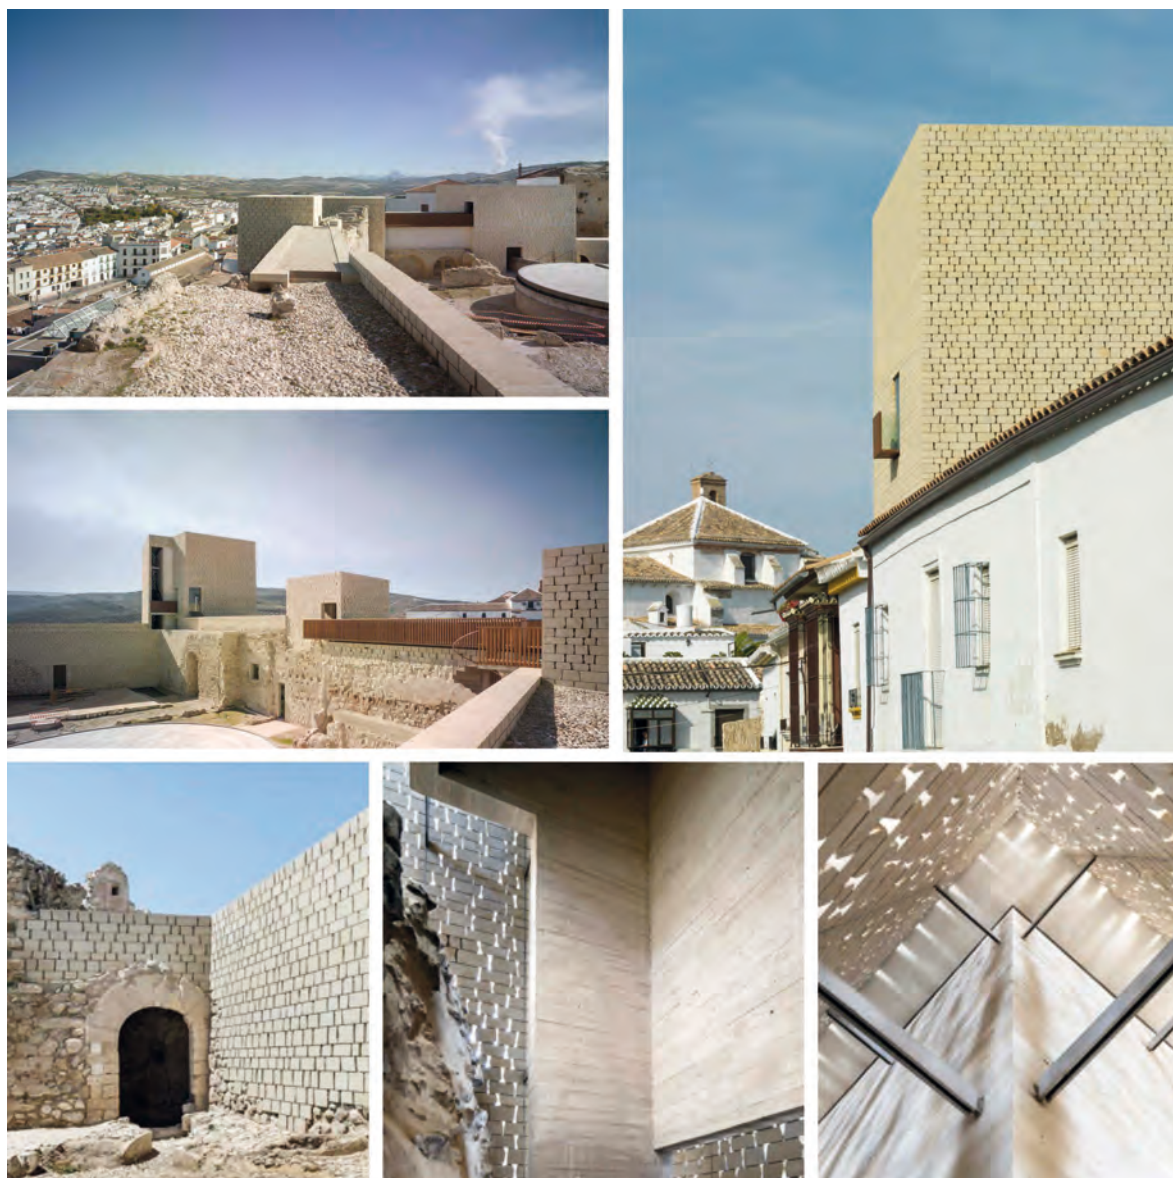
Figura 4. Composición de fotografías del Castillo de Baena realizada por los autores. Fotografías de Jesús Granada.

Ya en el siglo XXI, partiendo de una estado completamente desestructurado, el Ayuntamiento de Baena promueve una serie de intervenciones llevadas a cabo por el arquitecto José Manuel López Osorio en diferentes fases entre 2007 y 2015 que en su conjunto, pretenden, no sólo la mera conservación de las es-

estructuras históricas, sino fundamentalmente el reconocimiento de la fortaleza desde una perspectiva integral y contemporánea mediante la restauración de los restos y la incorporación de elementos nuevos para su uso y valorización (López-Osorio y Ariza Rodríguez 2013). En la fase previa se restaura la Torre de los Secretos, mientras que en la primera fase se consolidan la mayoría de las estructuras históricas y se realiza una primera restitución muraria donde se había perdido la hoja exterior de mampostería. Esta restitución se realiza mediante fábricas de medio pie de sillares de caliza con corte recto en las hiladas e irregular en los tendeles y con el mortero fuertemente retranqueado respecto al plano exterior, de manera que se conjuga la integración material, cromática y dimensional con una clara identificación de la intervención. En la segunda fase se lleva a cabo la restitución de varias torres y lienzos de muralla con el objetivo de recuperar parcialmente el perfil del castillo y con este su presencia visual y cultural, tanto a escala urbana como paisajística. Se realiza con sillares similares a los de la fase anterior pero de mayor espesor y arriostrados mediante estructuras de acero inoxidable a estructuras de hormigón armado blanco realizados en el volumen capas de las fábricas. Se consigue de este modo recuperar el paisaje y la volumetría conocida por las fotografías de época y las descripciones de Ramírez de Arellano, al mismo tiempo que se realizan estructuras que garantizan la estabilidad y recaban espacios para la valorización del momento.

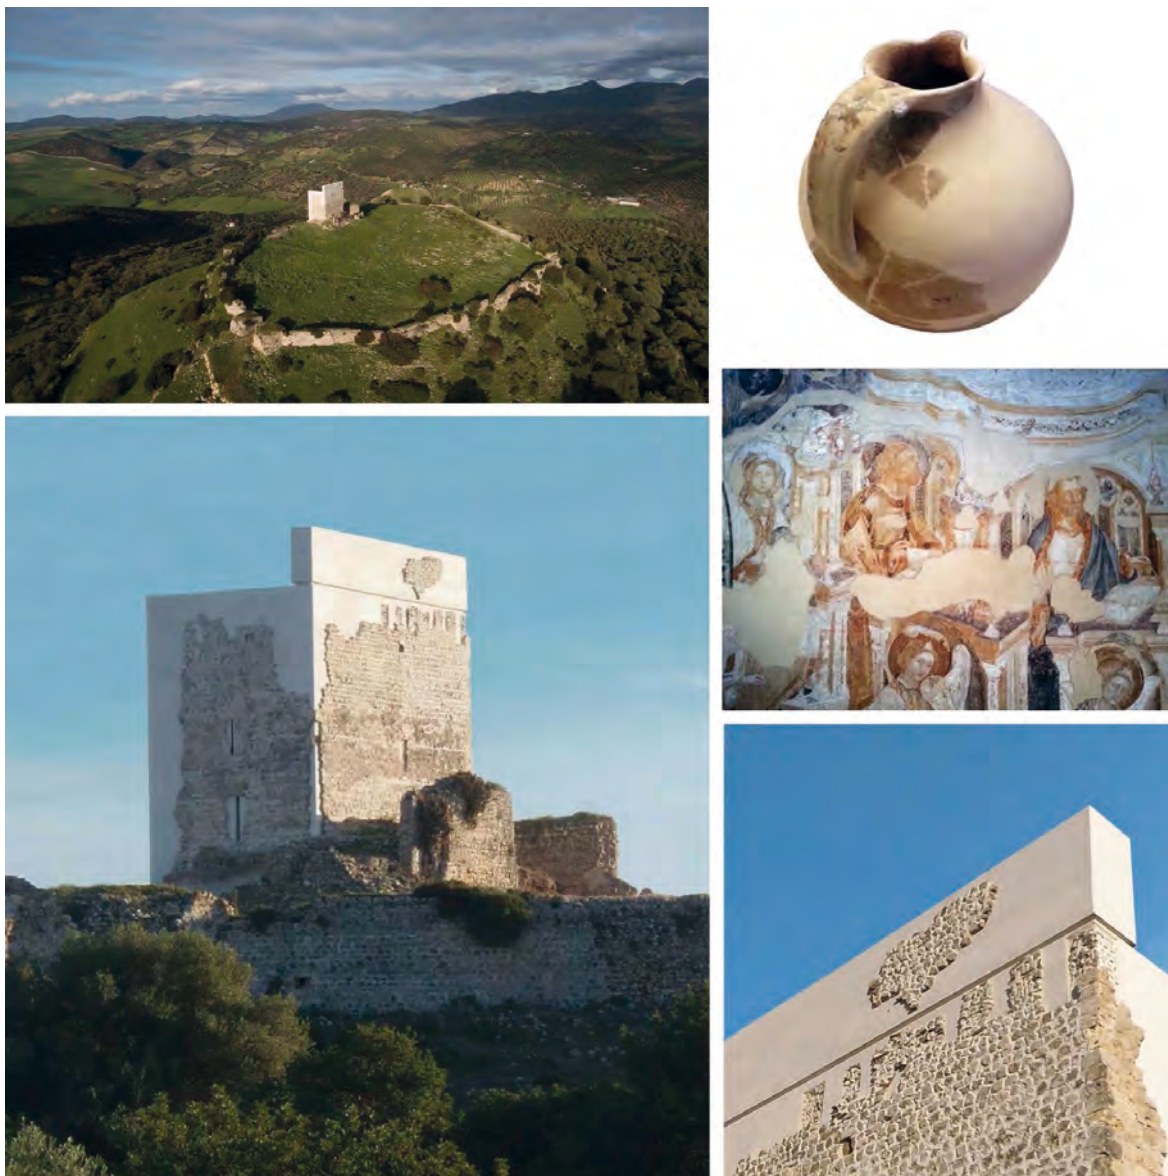
Figura 5. Composición de fotografías de la Torre del Homenaje del Castillo de Matreza (y referencia teórica del arquitecto) realizada por los autores. Fotografías de Mario Copete Franco.

El progresivo deterioro de las fábricas desde su abandono con la toma de Granada, se acentúan enormemente en la primera década del siglo XXI, hasta poner los restos al borde del colapso y llevando a la intervención urgente por parte de las administraciones, que en 2012 encargan el proyecto de consolidación al arquitecto Carlos Quevedo Rojas. Lamentablemente, durante la tramitación de las autorizaciones, se produce el colapso de parte de la Torre del Homenaje a causas de las fuertes lluvias de la primavera de 2013, lo que obliga a la redacción del correspondiente reformado por parte del arquitecto - demorando la finalización de las obras hasta 2015 - que se ve ante la necesidad no sólo de consolidar las estructuras existentes sino de recuperar la reciente laguna, que afectaba fuertemente a la percepción del monumento - sobre todo a escala paisajística - . Quevedo Rojas plantea la consolidación de las fábricas, así como la realización de contrafuertes en ladrillo revestidos con mortero de cal, empleando parte del material recuperado. Cita en sus escritos los criterios de "historicidad, autenticidad, compatibilidad, distinción y reversibilidad", así como la unidad potencial de la obra de arte enarbolada por Brandi e incluso retranquea 15 cm la superficie de los elementos nuevos respecto a los restos originarios del monumento (Quevedo Rojas 2022). La intervención, nominada al premio Mies van der Rohe 2017 y reconocida con el A+ Award popular winner 2016 en la categoría Architecture + Preservation de Architizer, ha recibido numerosas críticas, llegando a equipararla a la lamentable intervención sobre el Ecce Homo de Borja (Juárez 2016), seguramente debido a posiciones conservadoras que aceptan de mejor grado las intervenciones que se limitan a la conservación pero seguramente también por el impacto de los elementos nuevos, que son constructiva, física y químicamente compatibles pero arquitectónicamente destacan en aras del criterio de diferenciación antes mencionado, generando un claro problema de tinta neutra.

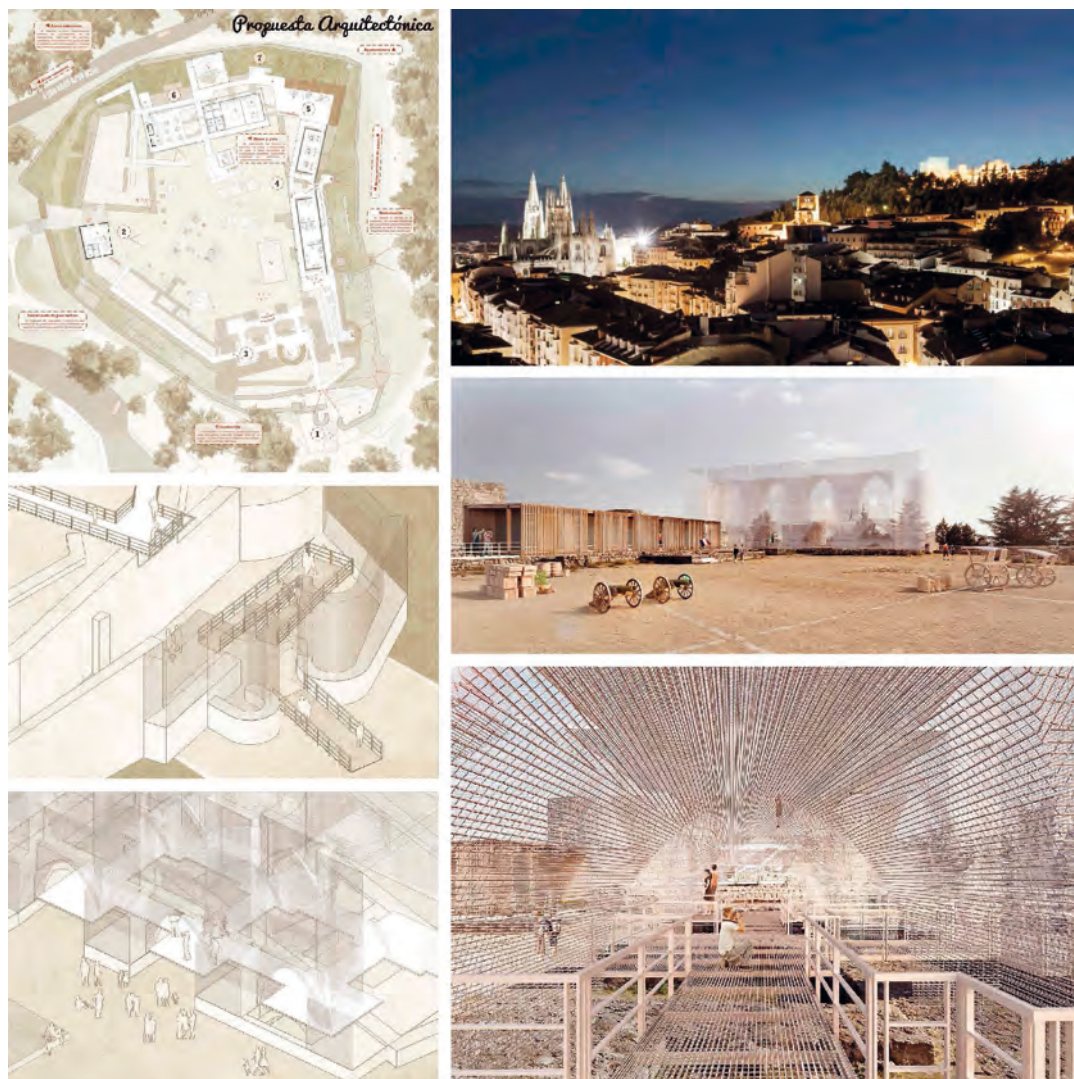
Figura 6. Composición de infografías del proyecto Castillos en el Aire realizada por los autores. Infografías AU arquitectos y AJO taller de arquitectura (Carro y Matute 2022).

cia de la ciudad, mediante un programa cultural que incluye recorridos de acceso y distribución interior en el castillo, integración en el programa del Museo Arqueológico existente, nuevas instalaciones cubiertas y sobre todo la recuperación volumétrica del palacio de Alfonso X como punto de referencia en el paisaje urbano mediante de una suerte de anástilosis onírica - abiertamente declarada ya desde el lema de la propuesta - (Ozuna 2021) . La restitución volumétrica del palacio y de la puerta sur se realizan mediante estructuras alámbricas y juegos de luces tiene como referente - explícitamente reconocido por los autores - a la realizada en por el italiano Edoardo Tresoldi sobre los restos de la basílica paleocristiana de Siponto (Del Sole 2021).
