El Castillo de Arévalo (Ávila)

Apuntes Arqueológicos

Diego Lucendo Díaz
Manuel Retuerce Velasco

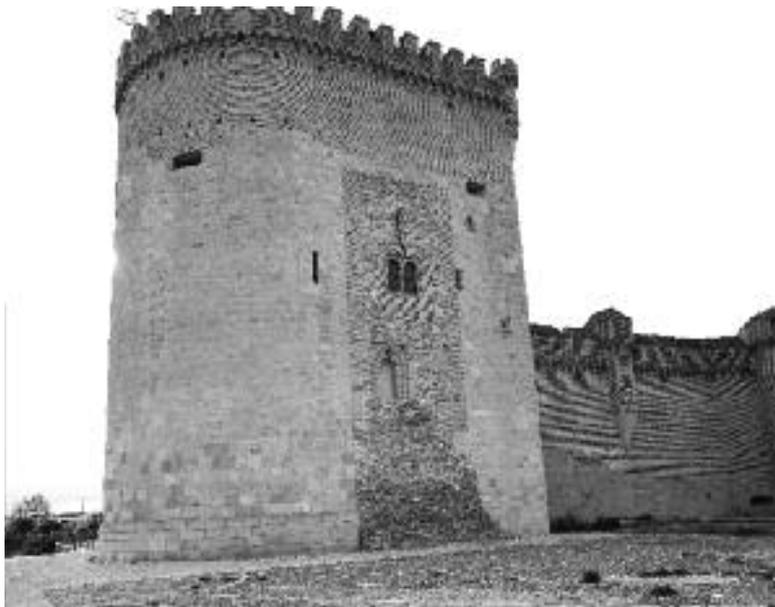
Fig. 1. Torre del Portillo del Adaja y arranque de lienzo de la muralla

función en origen era otra. La puerta, conservada en perfecto estado, se encuentra flanqueada por dos torres rectangulares construidas a base de mampostería de rajuela y ladrillo. Estas torres traban con la muralla, que hacia el oeste seguiría la línea de la actual fachada del castillo, conservándose en el extremo oeste un pequeño muñón de ella; mientras que al este se observa el lienzo enlazado con la torre y una pequeña puerta de ronda en la torre, que actualmente se encuentra tapiada (Fig. 1). La presencia de este portillo, que después fue sobremontado por el castillo, nos muestra claramente la inexistencia de una fortaleza en esos momentos en este punto de Arévalo. De este modo, si bien tenemos documentados elementos defensivos desde el siglo XII, y que forman parte de la actual fortaleza, la construcción de un castillo como tal no se realizará hasta un periodo posterior.

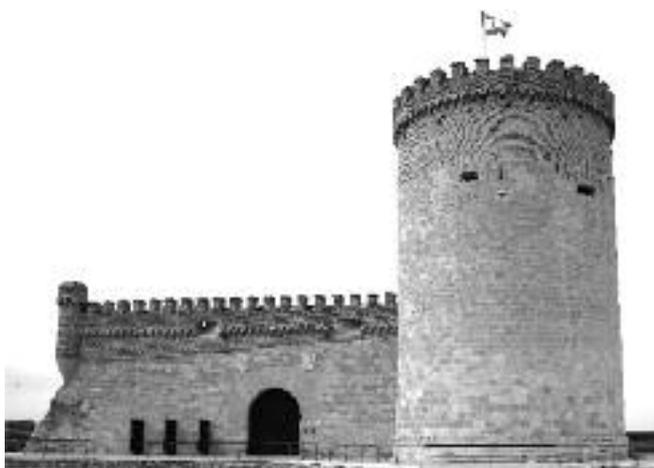
Fig. 2. La parte de sillería con la tronera de orbe y palo corresponde con la obra del Duque de Arévalo

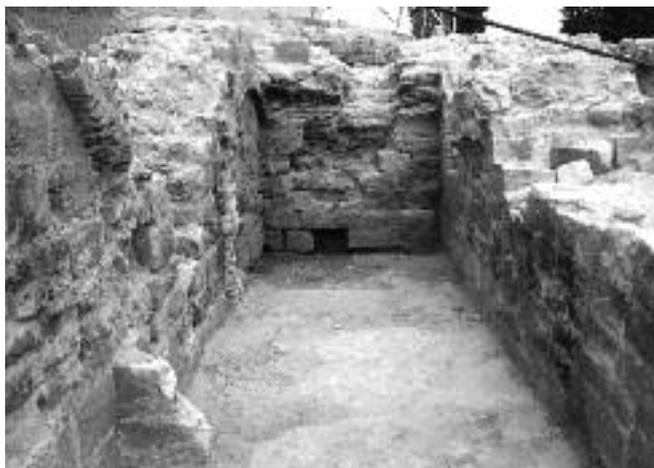
Fig. 3. Conjunto de tres cámaras de tiro. En una fase posterior, se tapiaron las troneras y se eliminan los muros divisorios, quedando un espacio diáfano sin aberturas que se utilizaría seguramente como almacén

conjunto de tres cámaras de tiro forradas al interior con sillería. De estas tres cámaras, la mejor conservada es la que se ubica más al este, presentando una planta cuadrada con unas dimensiones de 2,80 por 2,80 m. En su muro norte destaca la huella del arco de medio punto de ladrillo que formaría la cubierta. Sobre este arco, se conservan también los restos de la planta superior de la barrera, formados por dos hiladas de sillares. Esta segunda planta, a su vez, podría albergar otro grupo de cámaras de tiro que dispararían a ras de suelo, salvando el foso.

pequeña huella en el suelo, casi imperceptible. Aun así, sabemos que estaban contruidos a base de mampostería desconcertada trabada con argamasa y chapado de sillares, que su altura coincidía con el arranque de las bóvedas de ladrillo —ya que éstas se apoyaban en este muro— y que en el extremo sur se formaba un vano de 0,8 m de anchura. Un vano que estaría rematado por un pequeño arco de ladrillo, y del que se puede observar el apoyo en el muro sur, bajo el arranque de las cubiertas. El nivel de uso original, por los restos documentados coincidía con el terreno natural sobre el que se encontraría un pavimento de argamasa con cal. Las otras dos cámaras presentan unas dimensiones similares y las mismas características constructivas, mostrando una homogeneidad en el conjunto que indica claramente que son coetáneas. Al tapiar las troneras, las cámaras pierden su función principal, por lo que creemos que la eliminación de los muros intermedios se realizó para conseguir un espacio diáfano que se utilizaría de almacén.

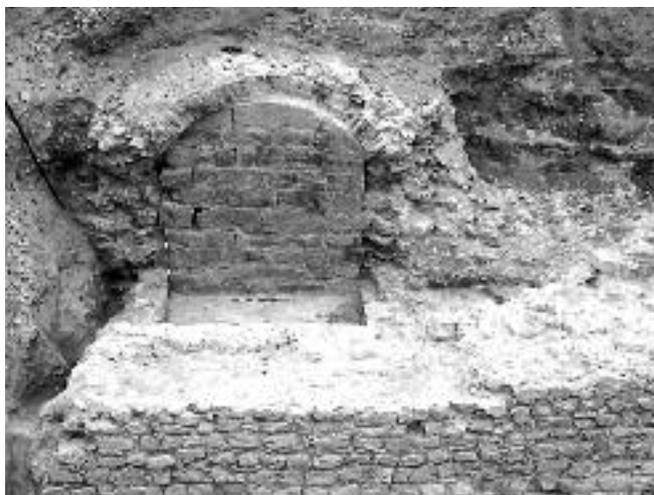
Fig. 4. Cámara de tiro ubicada al oeste del conjunto

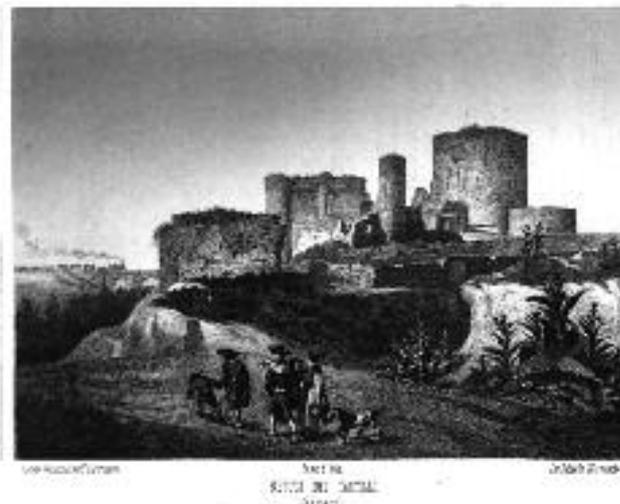
Fig. 5. A mediados del siglo XIX, Parcerisa realiza un grabado del castillo. En primer término se aprecia la desaparecida torre de la Duquesa; al fondo, el baluarte delante del Homenaje

Finalmente, el último elemento documentado perteneciente a este periodo es una pequeña torre ubicada en el extremo oeste de la barrera, que hemos identificado con la Torre de la Duquesa. Es de planta circular y está contruida en mampostería de piedra caliza careada trabada con argamasa de cal y arena. Su propio nombre nos indica que pertenece a este periodo y en la documentación recogida de la obra de Fernando el Católico se indica que se reformó y que se ubicaba en la parte oeste del castillo: “se compraron 3 vigas para sobre que se armase la garita que se izo en la torre de la Duquesa a la parte de Arevaillo” (AGS). Esta estructura se conserva hasta mediados del siglo XIX apareciendo en el grabado que realiza Parcerisa en 1865 (Fig. 5).

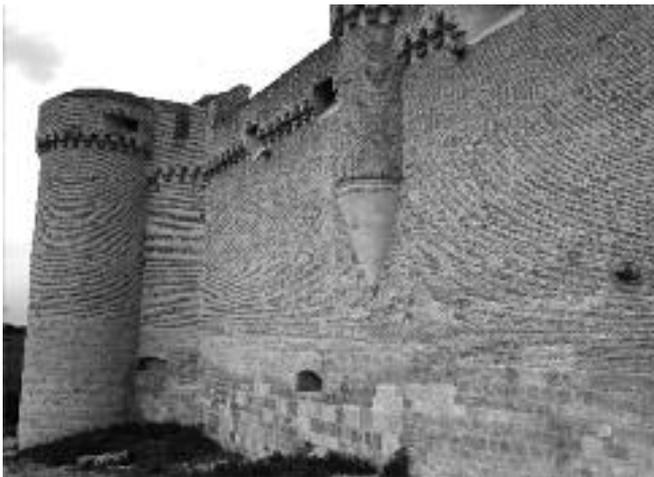
Fig. 6. Las troneiras de buzón, ubicadas en la base de mampostería del castillo, pertenecen a la fase de Fernando el Católico

En cuanto al resto del edificio, a partir de la documentación escrita se observa una profunda transformación, desmontándose parcialmente las torres del Adaja y Arevalillo, que son reconstruidas en ladrillo. Una transformación similar se observa en los lienzos, exceptuando el sur, en el que a parte del cambio de la puerta, que ya se ha explicado anteriormente, no tuvo grandes transformaciones. Las grandes troneras de buzón que se observan en la base de los lienzos, aunque se encuentran insertadas en la parte de mampostería perteneciente al periodo del duque de Arévalo, creemos que pertenecen a la reforma de Fernando el Católico, pues es muy abundante la documentación que existe de la compra de piedra de Cardeñosa para la construcción de troneras en el castillo, teniendo en cuenta que las troneras superiores son de ladrillo, únicamente quedarían las troneras de las bases de los muros. Con este tipo de solución se permitiría ampliar el campo de tiro del defensor respecto de las troneras tradicionales de orbe (Fig. 6).

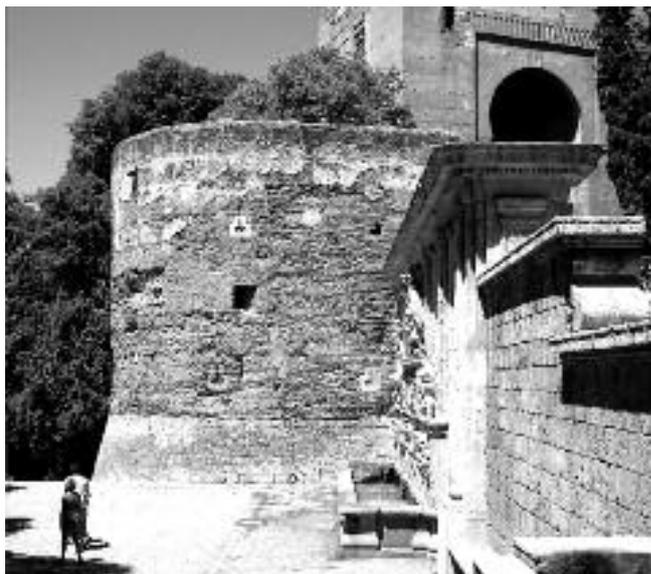
Fig. 7. Este baluarte de la Alhambra, diseñado por Ramiro López a finales del siglo XV, es un claro precedente del baluarte de Arévalo, que evolucionará sustituyendo las troneras ovaladas por la troneras de buzón

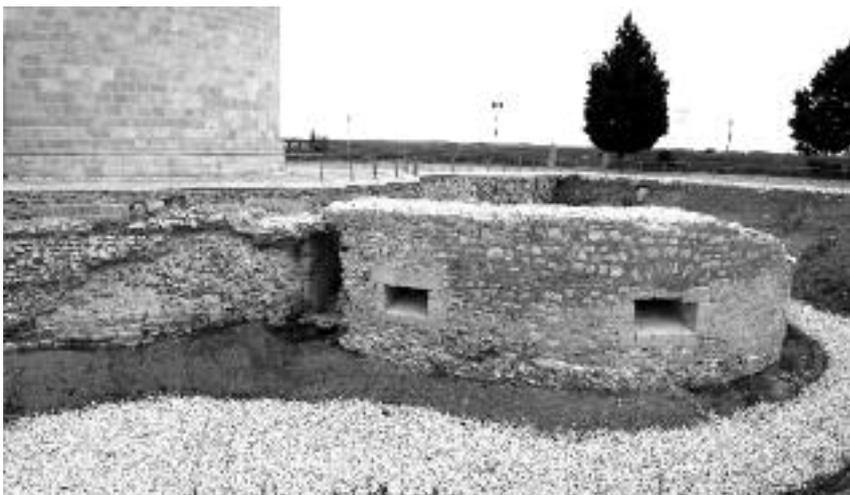
Fig. 8. El baluarte disponía de una puerta para acceder a la base del foso, protegida por un aljibe en su interior que se podía utilizar como trampa si se intentaba acceder desde el foso

- El segundo presenta un interesante un complejo sistema defensivo. Por un lado, desaparece el arco de ladrillo, quedando un hueco cuadrado libre de cubriciones que podía ser utilizado por los defensores ubicados en la primera planta o de la terraza a modo de buhera, para así impedir o dificultar el intento de acceder a la planta baja del baluarte. En segundo, en el mismo pasillo de acceso se encuentra excavado un pequeño aljibe que cumpliría varias funciones: mientras estuviese tapado, se podría acceder fácilmente al baluarte, si se retiraba la tapa el atacante se encontraría con un pequeño foso justo delante de la puerta, lo que le impediría acceder con facilidad al interior de la estructura. El aljibe tiene un brocal de mampostería trabada con argamasa de cal y arena, sujetado por cuatro arcos escarzanos, ya que en su interior se ensancha en forma de tinaja para poder contener más agua. De esta forma, el aljibe serviría también como depósito de agua para así poder enfriar la artillería —un elemento muy necesario, como ya hemos visto—, y además lo podrían utilizar todas las plantas del baluarte gracias al hueco que hay sobre el mismo. Estos elementos los podemos identificar en los textos cuan-

do se dice que en el baluarte “*anduvieron a haser una trapa para el baluarte*” (AGS) o unos días después cuando nos ubican el pozo en la entrada diciendo que “*se compraron para la dha fortaleza para unas puertas nuevas que estan encima del pozo del baluarte*” (AGS).

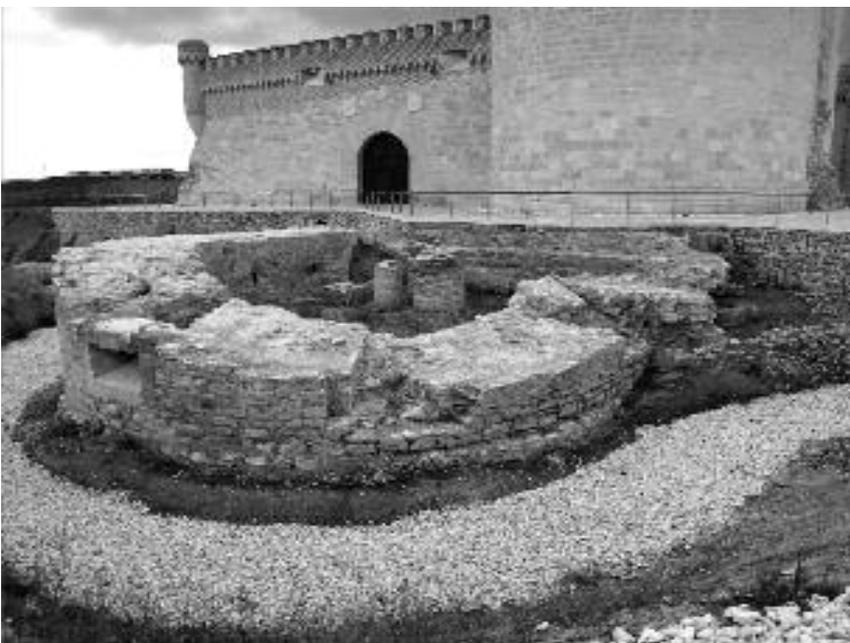
Fig. 9. La presencia de troneras en la parte baja del baluarte permitió la defensa del lecho del foso, que tradicionalmente quedaba indefenso

El baluarte presenta un conjunto de troneras de buzón con un fuerte derrame exterior, pero con la boca de salida estrecha, semejante a una saetera horizontal, pensadas para armas pequeñas (Figs. 8 y 9). Su dispersión permite un control total del lecho del foso. En las esquinas, destaca la presencia de dos grupos de troneras en tenaza con dos puestos de disparo y una única boca de salida (Fig. 9). El piso superior sería similar pero con las troneras preparadas para cañones. Cuando Manuel Gómez-Moreno (ed. 1983: 226-227) visitó el castillo, todavía se conservaba el baluarte, distinguiendo las troneras de cada

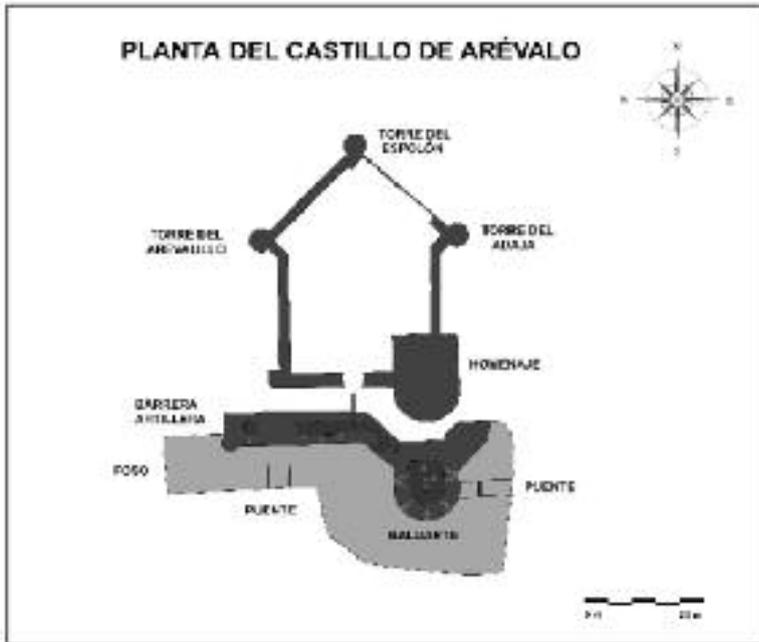
Fig. 10. Planta actual del castillo con los hallazgos de la excavación arqueológica de 2007

En el caso de Arévalo, este técnico será el Capitán Corbalán, quien colaborará con Diego de Vera, uno de los grandes ingenieros del momento, en varias fortalezas de la frontera francesa, como el castillo de Behovia (Guipúzcoa). (Figs. 10 y 14).

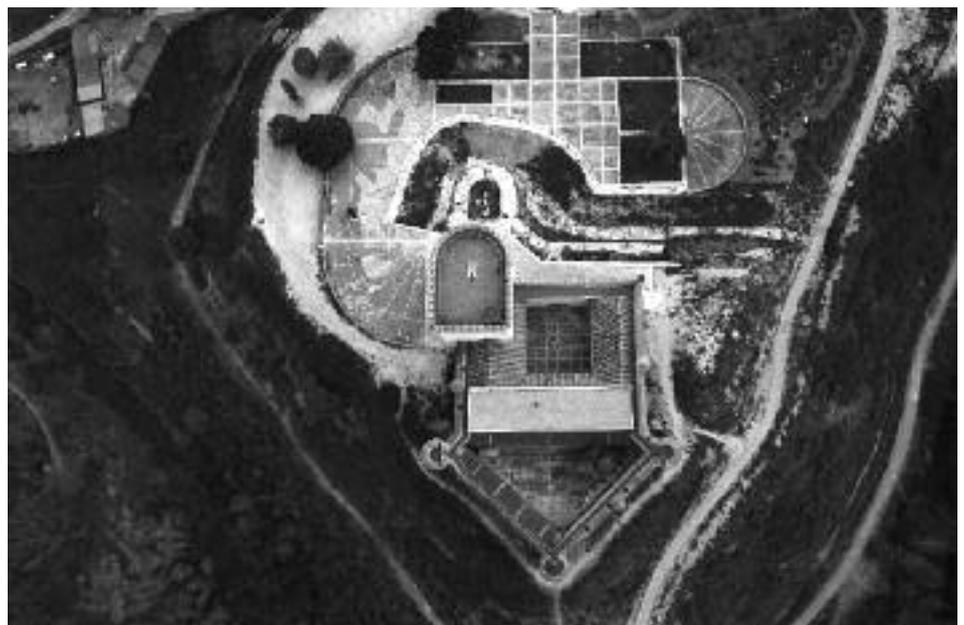
Fig. 14. Vista cenital del castillo de Arévalo en 2016

excavarán las defensas externas del castillo, con la retirada de algo más de 5.000 m² de tierra, lo que ha permitido que la función defensiva del castillo sea mucho más comprensible (Figs. 10 a 14).

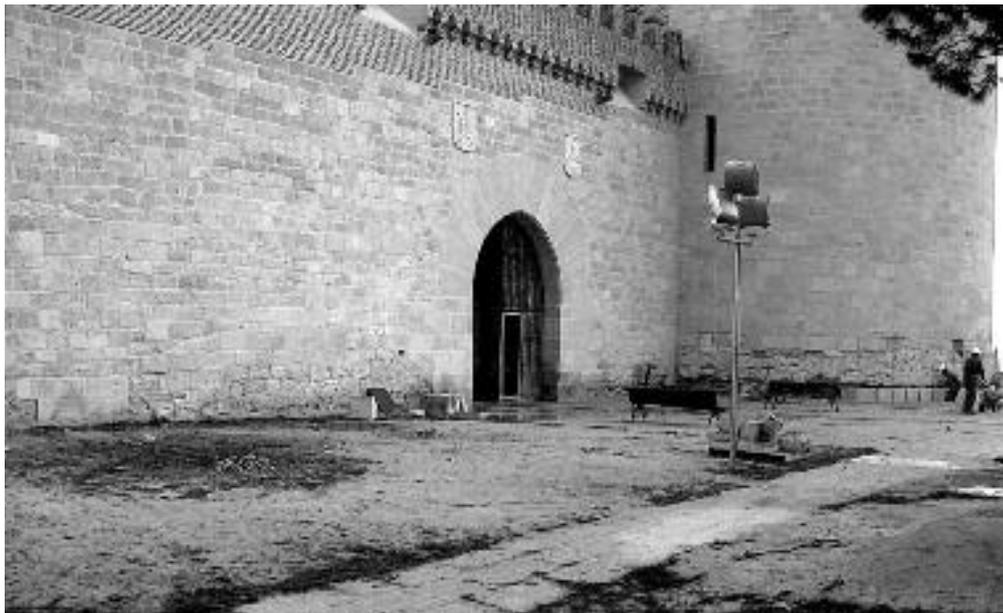
Fig. 11. Plazoleta frente al castillo antes de las excavaciones de 2007

El presente trabajo está basado en los resultados de las excavaciones arqueológicas llevadas a cabo en el castillo de Arévalo, dentro de las obras de rehabilitación del edificio¹ En 2007 se decidió excavar en la plaza frente al castillo por necesidades técnicas. Gracias a esa actuación se descubrió gran parte de la barrera artillera del castillo y un baluarte de primera época situado frente a la torre del Homenaje, así como una gran parte del foso que rodeaba el castillo en esta zona. Este descubrimiento que sin duda ha cambiado la manera de entender el castillo de Arévalo, hizo necesario un profundo estudio del edificio, tanto a través de la arqueología, como desde las fuentes escritas².

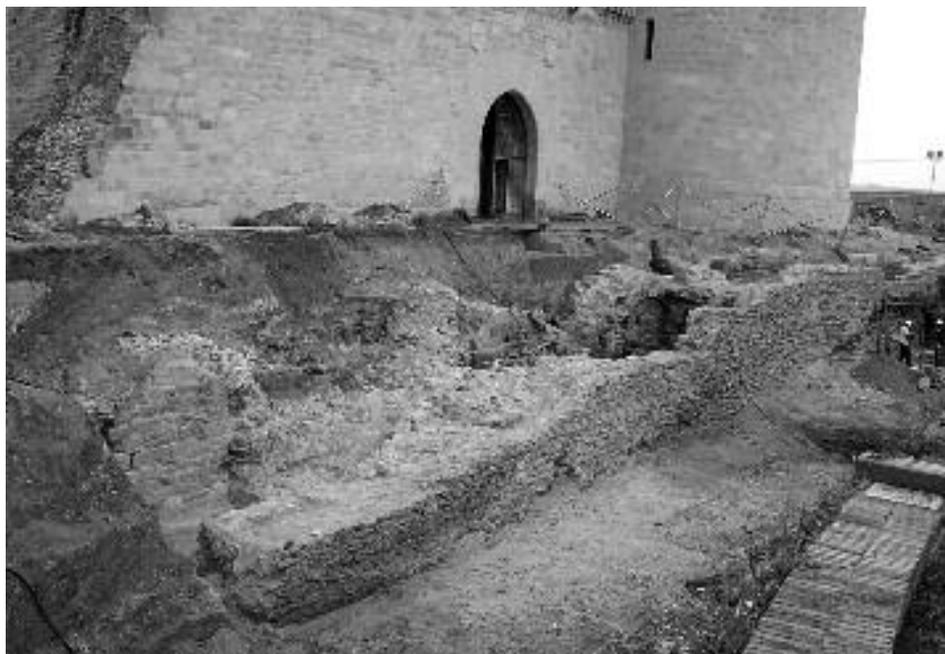
Fig. 12. Imagen del proceso de excavación del frente del castillo

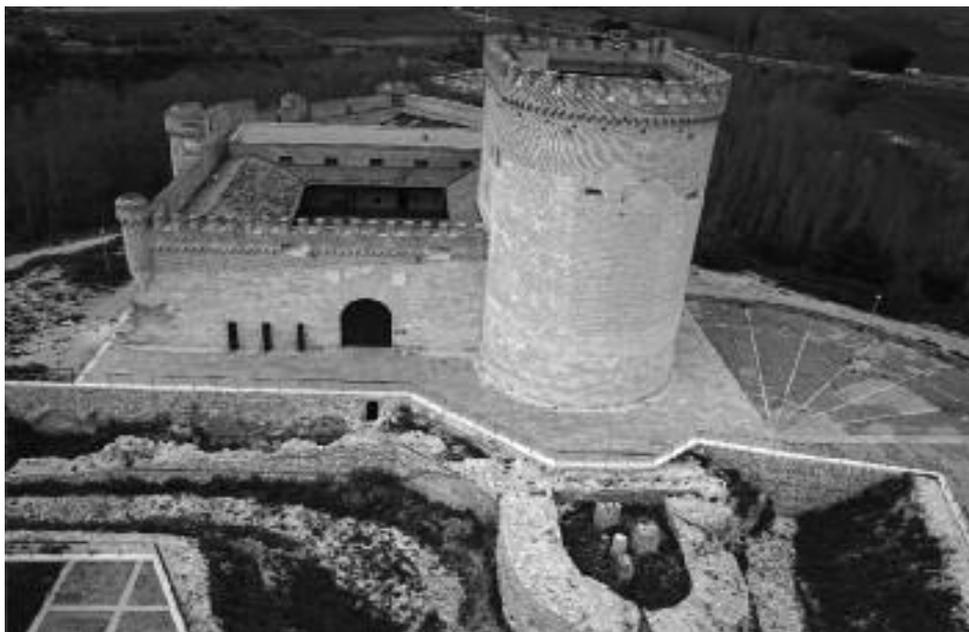
Fig. 13. Frente del castillo
