BOLETÍN DE CASTELLOLOGÍA VALENCIANA

ASOCIACIÓN ESPAÑOLA AMIGOS CASTILLOS
DELEGACIÓN VALENCIA

EL CASTILLO DE AYORA, PREMIO CASTELLOLOGÍA VALENCIANA 2018

PORQUE SIN CAMINO, NO HAY CASTILLO (La restauración del acceso al castillo de Chirel)

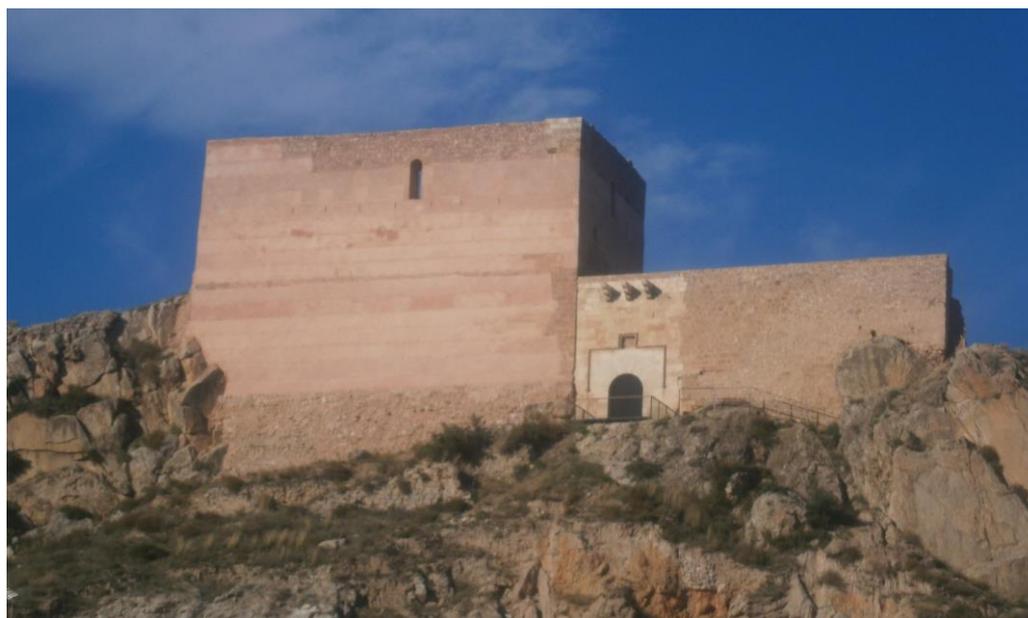
Fig. 1. Fachada sur del Castillo de Ayora tras su restauración

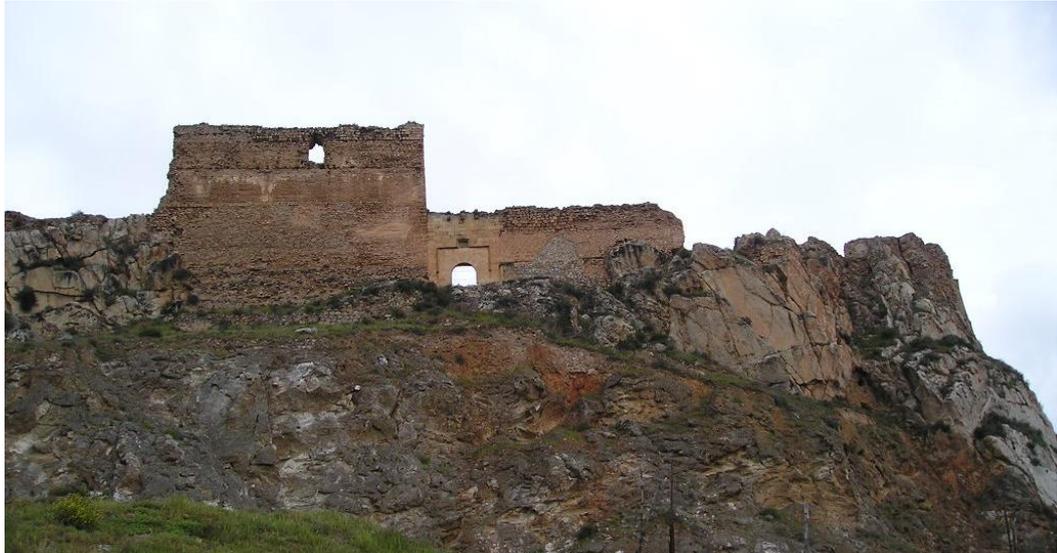
Fig. 2. Fachada sur del Castillo de Ayora antes de su restauración

En el centro de la fachada sur aparecía la denominada Torre del Homenaje y la Puerta Falsa (Fig 2.), modificada por doña Mencía de Mendoza, acceso desde el exterior y formada por un arco de medio punto realizado en sillería con piedra caliza rojiza. La puerta queda enmarcada por una moldura de piedra asimétrica en forma de alfiz, en cuya parte superior debía ir el escudo de armas de la familia propietaria del castillo, escudo que hoy día ha desaparecido. El escudo con toda probabilidad se correspondería con el del Marquesado de Zenete. A la derecha de la portada se observan los restos de lo que debió ser un zócalo que adornaba el muro y que simula una columna adosada con capitel y basa. Por encima de la portada se pueden ver dos ménsulas que sustentaban un matacán, actualmente desaparecido, que protegía la entrada.

El estado previo a la restauración era ruinoso, pues solo se mantenía en pie la Torre del Homenaje, un deteriorado paño de muralla en torno a la Puerta Falsa, el muro oeste en la puerta de acceso al recinto del castillo-palacio desde el Patio de Armas y algunos restos de muro de la fachada norte, pero todas las estancias

interiores estaban derrumbadas, y sin acceso a la torre del homenaje, que presentaba un gran descalce en la esquina N-O.

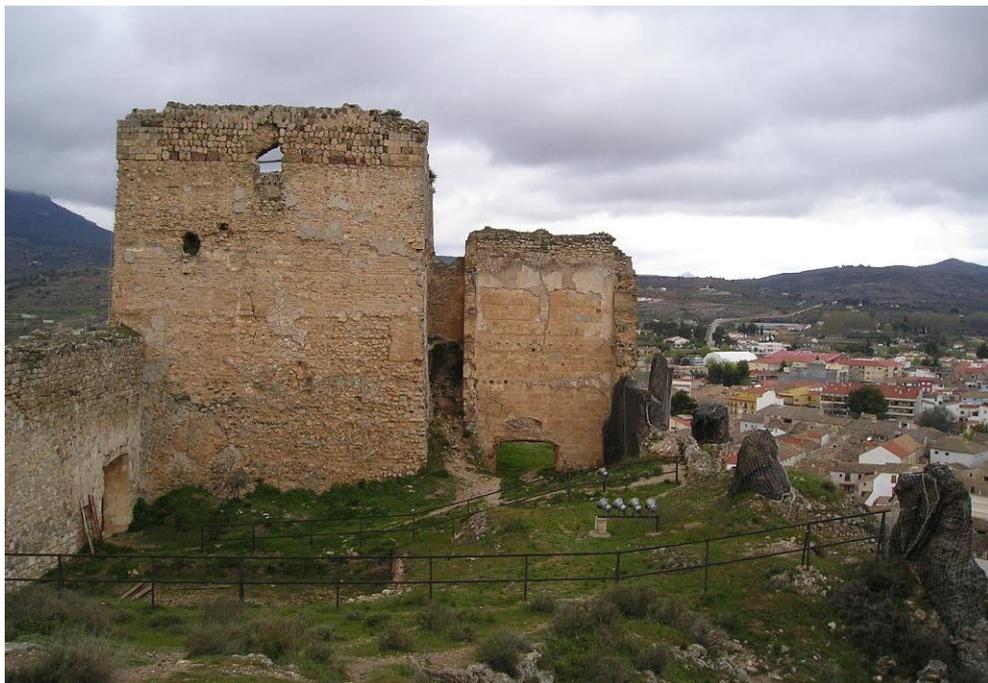
Fig. 3. Torre del Homenaje y zona palaciega antes de su restauración

La Torre del Homenaje (Fig.3), de planta cuadrada y aspecto robusto,

se alza sobre la roca de la montaña, siendo maciza en su mayor parte. A la planta principal se accedía mediante una escalera en Z, interior al muro norte, y contaba con unas dependencias en torno a un patio central con aljibe. La planta superior o terraza disponía de varios espacios cubiertos, con saeteras y almenas.

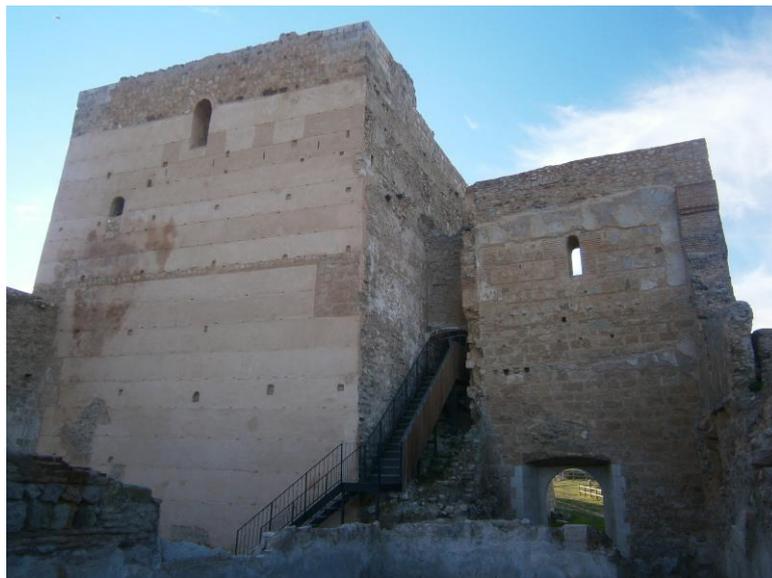
Fig. 3. Torre del Homenaje tras de su restauración

Tras cuatro fases en el proceso de restauración, financiadas por el 1,5% Cultural y el propio Ayuntamiento, se han llevado a cabo diversas campañas de excavación arqueológica, limpieza y restauración, que han permitido la consolidación de muros, recuperar el aljibe de Patio de Armas y el espacio de la Cocina, y parte de la planta baja de la Zona Palaciega, la Puerta Falsa, la consolidación de la base y el acceso a la Torre del Homenaje, así como la adecuación de la planta principal.

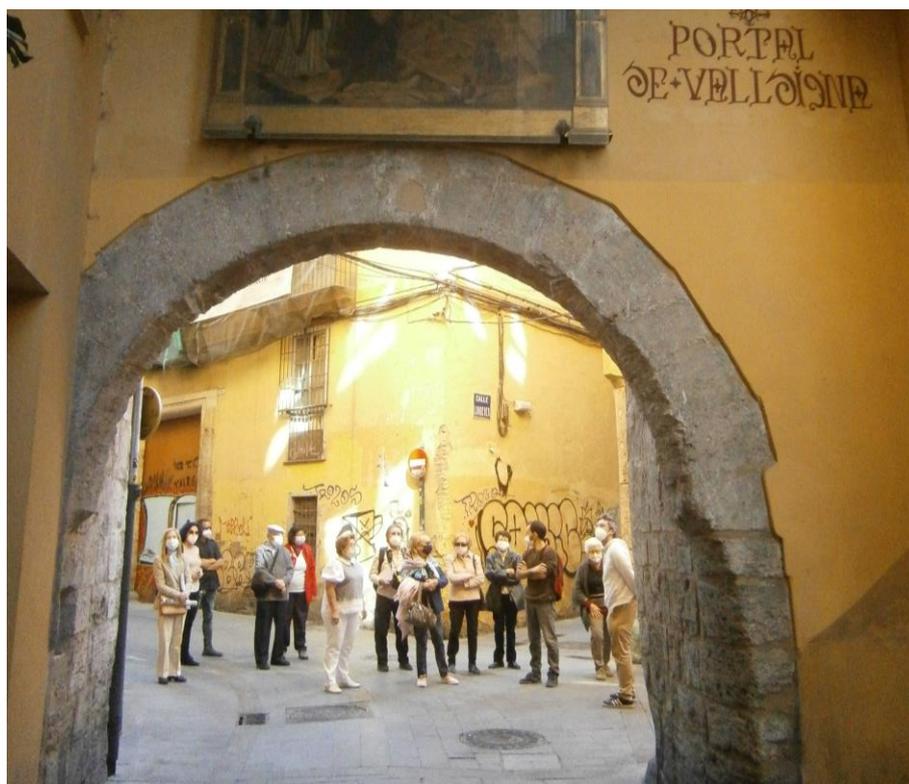
Fig. 2. Portal de la Valldigna

isla fluvial del Turia, sobre un posible asentamiento ibérico, tal como sugiere Ferrandis, donde se encuentran también importantes vestigios visigodos. Continuamos por las Torres de Serranos, plaza del Ángel y el Portal de Valldigna (Fig. 2), y en las Torres de Quart se dio fin al recorrido.

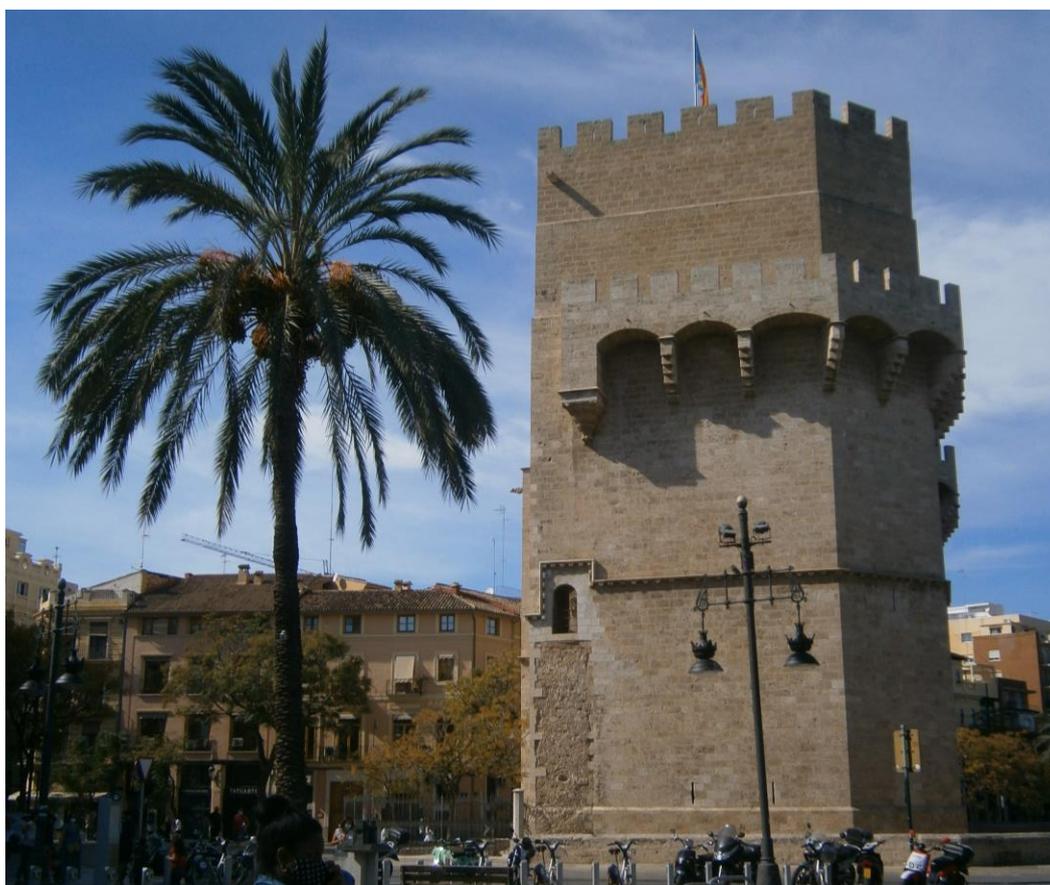
Fig. 3. Torres de Serrano

Salvo las monumentales torres de Serranos (Fig 3.) y de Quart, verdaderas fortalezas emblemáticas de la poderosa Valencia del siglo XV, que se libraron de la piqueta demoledora, según Ferrandis por su utilización como cárceles, los restos materiales de los tres recintos son escasos, en general muy pobres y algunos con amplias dudas todavía existentes en su identificación. Restos que yacen en su mayoría ocultos, enmascarados en las construcciones que nacían cuando la ciudad crecía y que utilizaban o se integraban en los

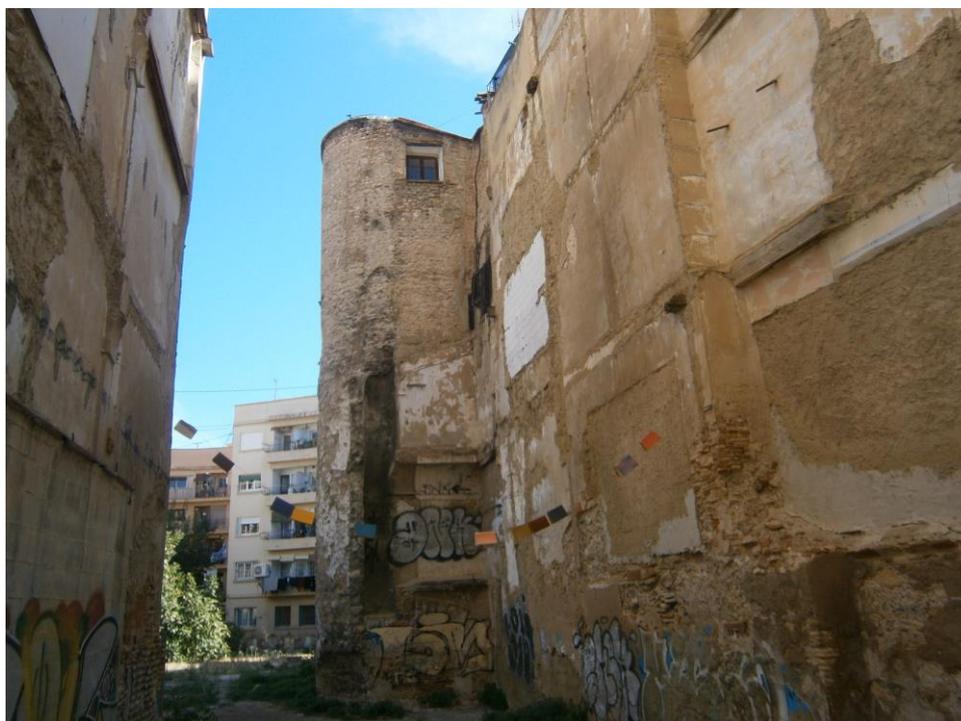
Fig. 4. Torre y murallas en la Plaza del Ángel

visibles, y la torre de la plaza del Ángel (Fig. 4), además de poner al descubierto otros elementos integrados o encubiertos en los edificios: en suma disponer al máximo de secuencias que permitan identificar y seguir el sistema defensivo islámico de Balansiya, la Valencia musulmana.

El Ayuntamiento de Valencia ha aprobado un proyecto, dotado con 3,4 millones de euros, para la recuperación y valoración de los testimonios de la muralla árabe, una intervención que comprende la investigación arqueológica; la restauración de los lienzos de muralla, en mayor o menor grado

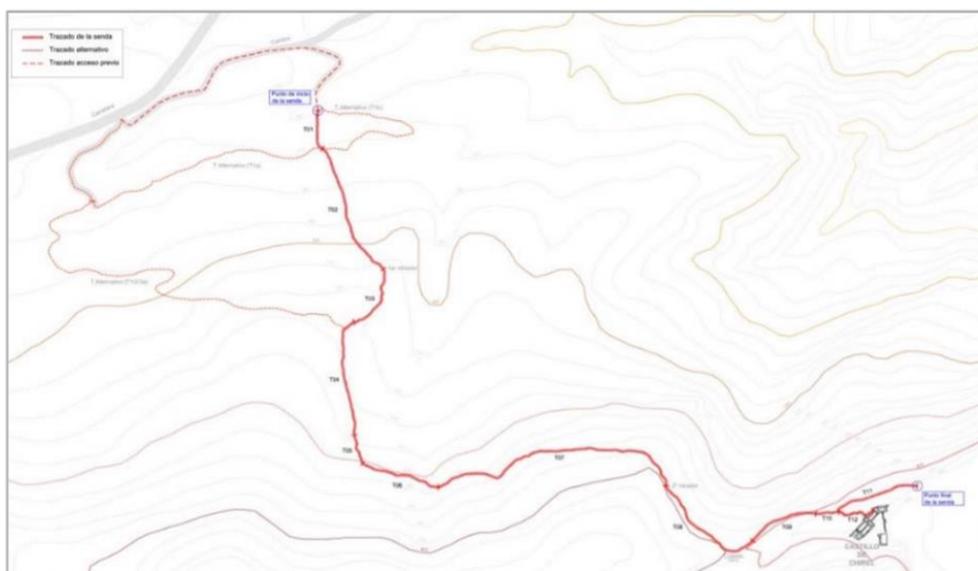
Fig. 1. Trazado senda de acceso al castillo de Chirel (Fuente: Ávila, 2019)

De la senda original de aproximadamente dos kilómetros, solo se conservaban los últimos 500 m, aproximadamente, ya que a partir de ese punto abancalamientos modernos y el crecimiento feraz del bosque y el cerrado monte bajo lo ha distorsionado

completamente. Pese a la prospección realizada, sólo se pudo detectar en los 200 m siguientes, aunque se localizó un punto de vigilancia relacionado con el castillo en el extremo final de la misma, lo que confirmó lo correcto del trazado hipotetizado (Fig. 1).

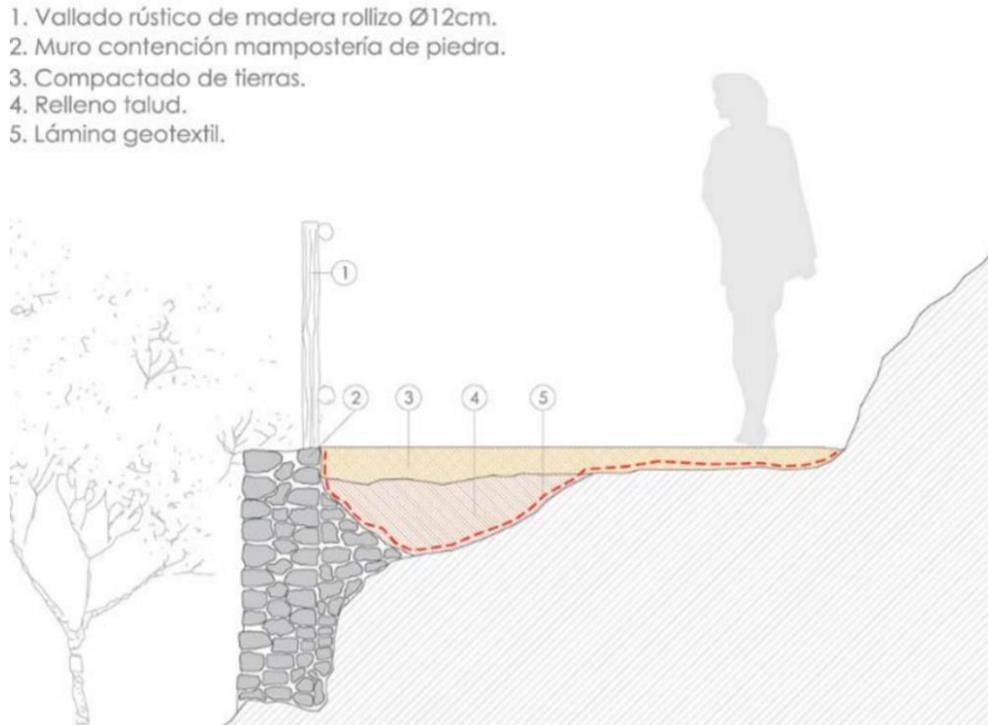
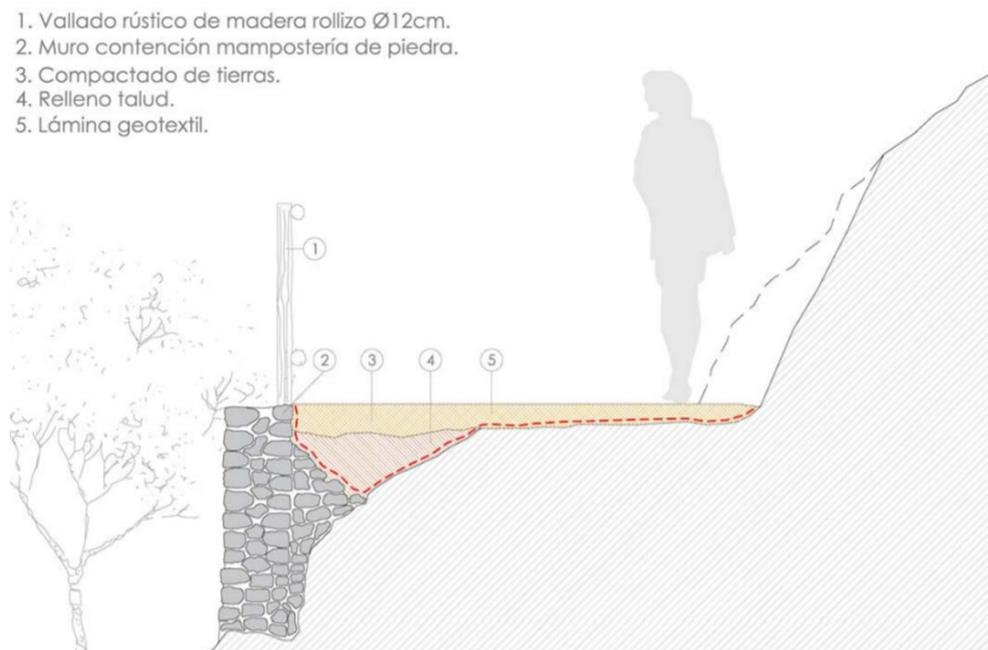
Fig. 3. Sección transversal de la senda del castillo de Chirel con muro de contención y sin desmorte (Fuente: Ávila, 2019)

Como se puede comprobar en las dos secciones que presentamos (Figs. 3 y 4), el camino ibérico se realizó mediante un muro de contención de

mampostería trabado con tierra, ligeramente ataludado, que tenía una anchura entre 3 y 3'5 m, permitiendo indudablemente el paso de carros.

Esta construcción, tras el abandono del *oppidum*, se fue arruinando progresivamente y en el último cuarto del s. XIII, cuando se decidió reforzar la frontera con Castilla -cuyo límite todavía estaba en el territorio de Cofrentes, apenas a unos centenares de metros de la atalaya avanzada- se reaprovechó reforzando los restos de los aterramiento con una nueva pared, que probablemente reaprovechó los mampuestos ibéricos, aunque ahora con una anchura que no superaba los 2 m.

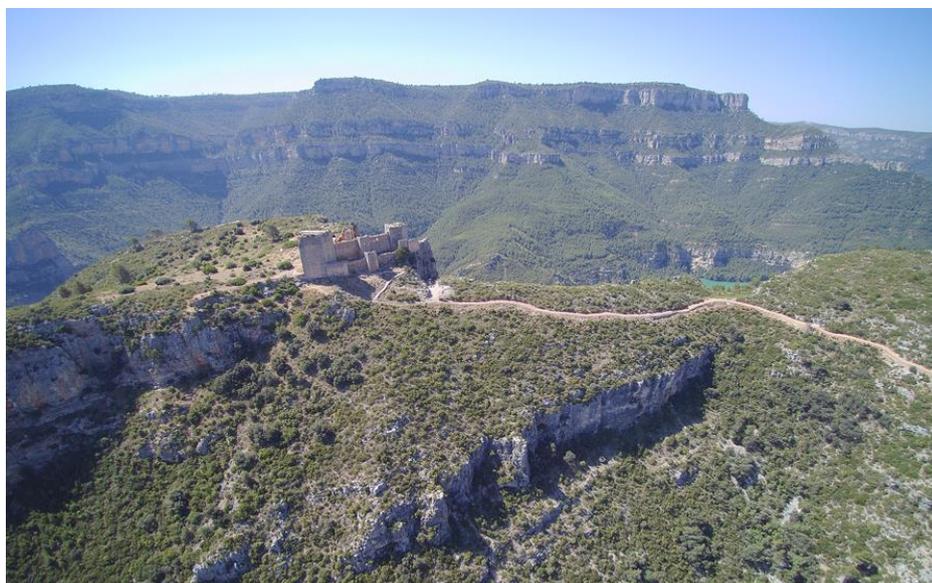
Fig. 1. Tramo final de la senda de acceso al castillo de Chirel (Fuente: Ávila, 2019)

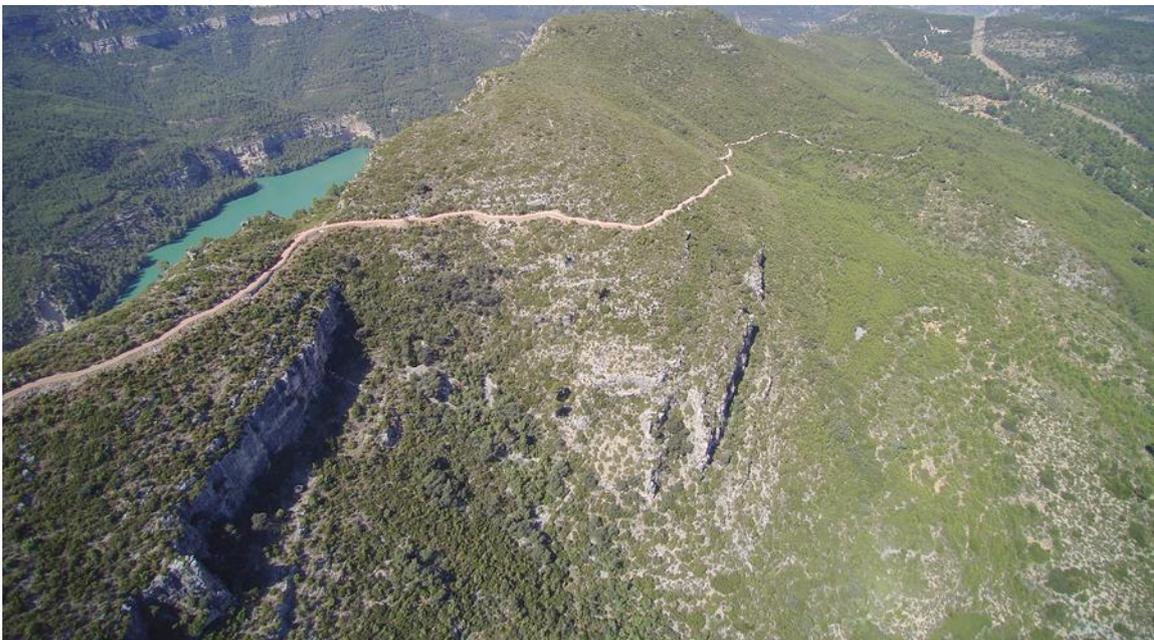
Fig. 2. Tramo medio de la senda de acceso al castillo de Chirel (Fuente: Ávila, 2019)

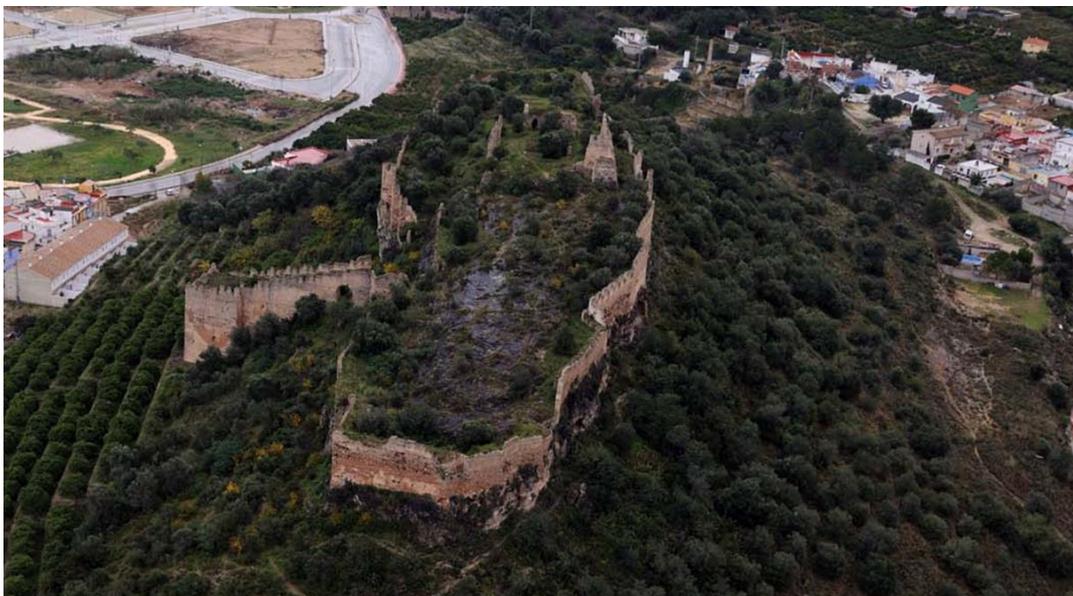
Fig. 1. Aspecte general del Castell de Corbera

s.n.m. i forma part de la Serra de Corbera. El recinte fortificat és de planta poligonal allargada tenint un perímetre emmurallat (que inclou recinte principal i barbacana) d'uns 465 m, sense comptar l'espai delimitat per l'antemural. S'accedeix al castell des del front de llevant, lloc on està la torre albarrana i la seua coratxa (Fig. 1). Les muralles busquen les corbes de nivell i els seus llenços presenten un aspecte de serra dentada o cremallera. L'espai interior inclou la "residència de l'alcaït"¹⁴, una sèrie d'estances i un molí. La superfície del recinte fortificat és de 0,656 hectàrees, 0'85 si s'inclou l'espai defensat per l'antemural..

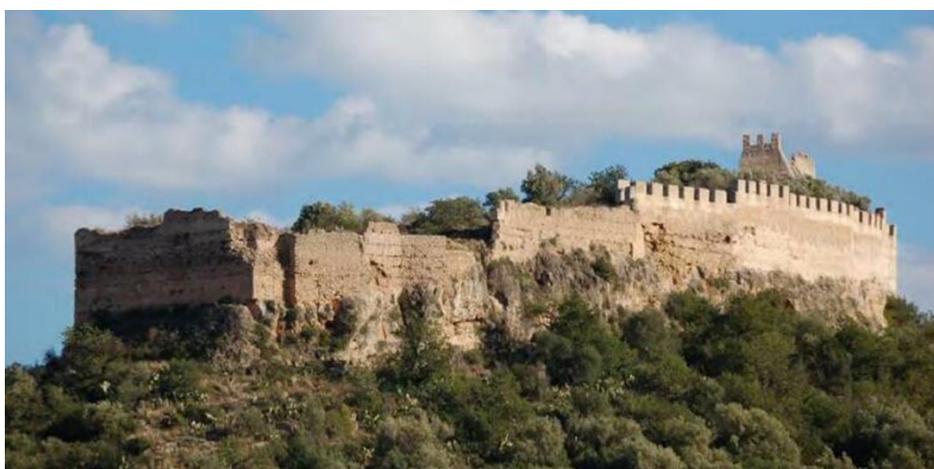
Fig. 2. Estat ruïnós del tram NO de la muralla del Castell de Corbera

Al segle XVIII el castell, que havia patit, com el poble, el terratrèmol de 1748³⁵, estava ja completament deseparat i en estat de ruïna avançada³⁶ (Fig 2). Tot i pertànyer

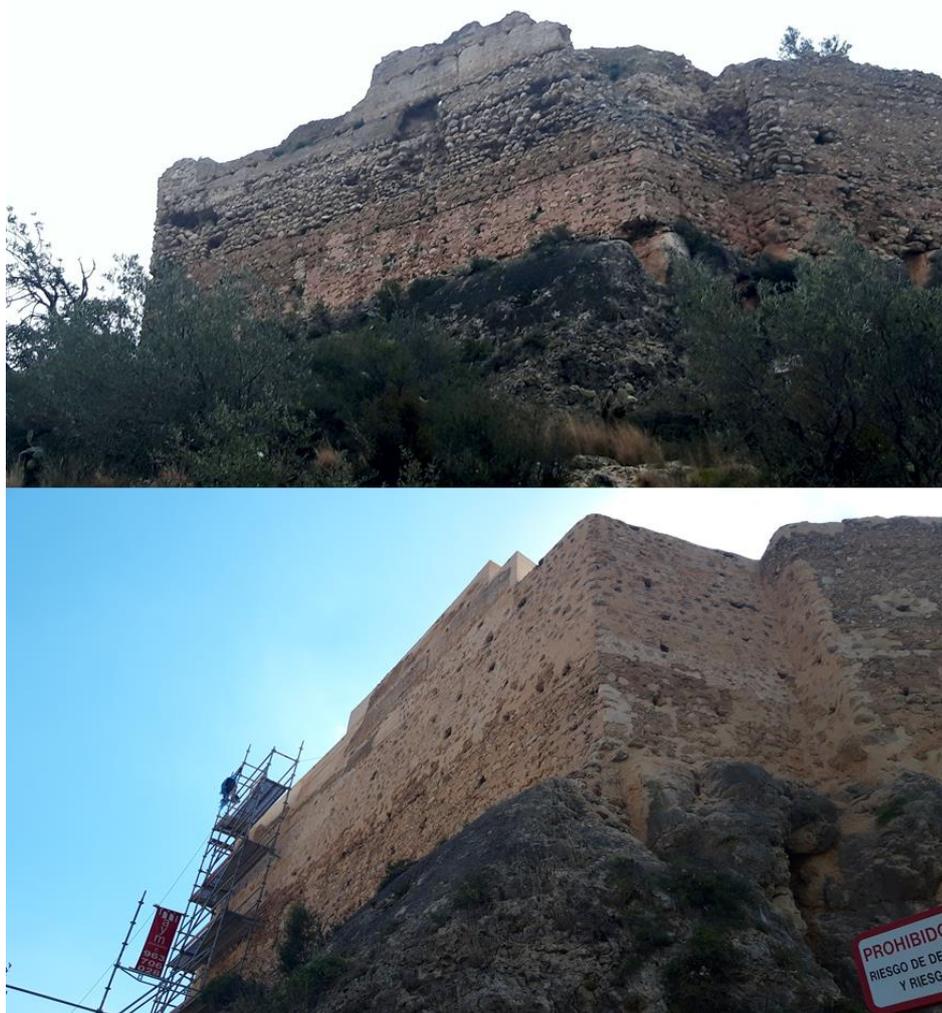
Fig. 3. Abans i després de l'actuació al sector A del tram NO de la muralla del Castell de Corbera

restauració de la fortalesa de Corbera en la seua Fase 1, centrada en la consolidació de distintes trams de la muralla de la part NO de la muralla (Fig. 3 i 4) i, en aquest mateix any es va fer una memòria d'intervencions prèvies d'urgència, consolidació i evacuació pluvial que va estar redactada per l'arquitecte Jose Emilio Llacer Bellver. També s'ha redactat el projecte per a la consolidació de les zones amb riscos geològics, encara pendent d'aprovació. Per la seua banda, l'Ajuntament de Corbera ha començat els treballs per a protegir l'entorn del castell.

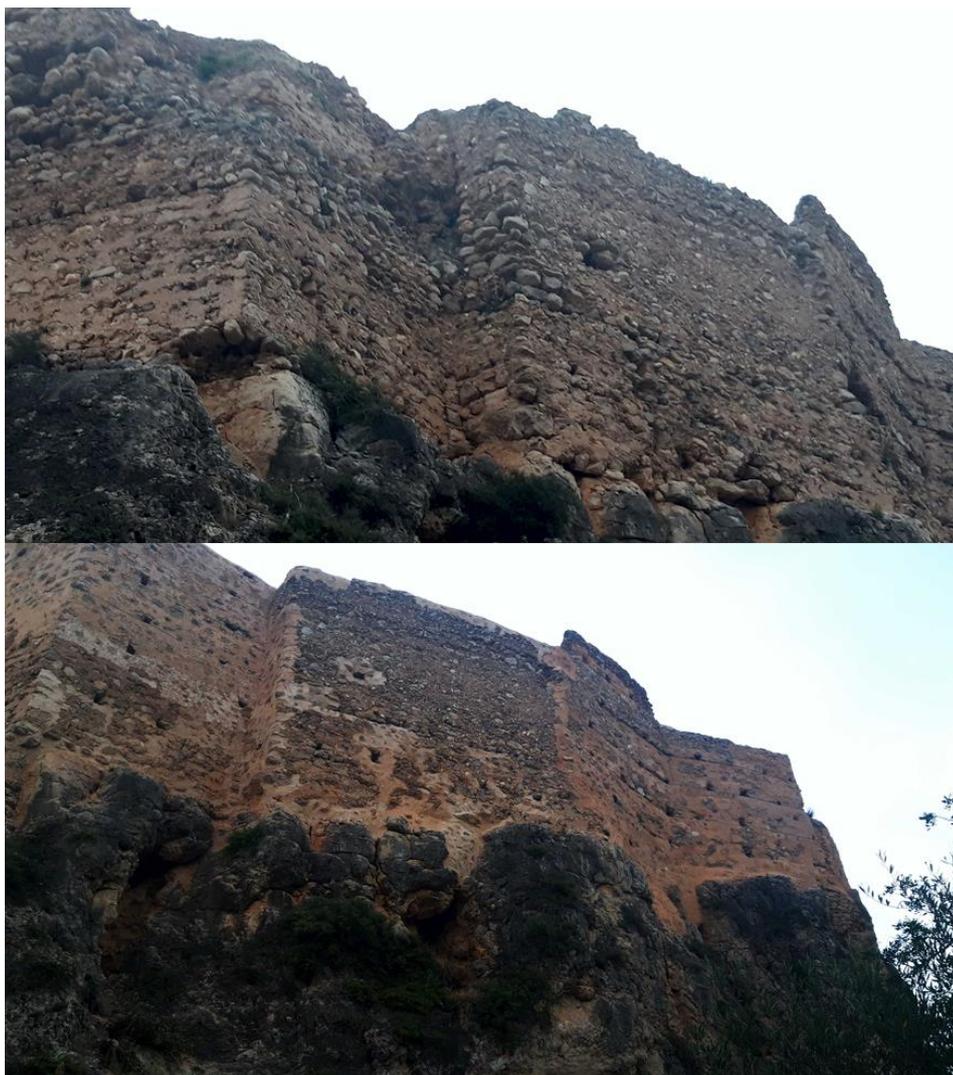
Fig. 4. Abans i després de l'actuació al sector B del tram NO de la muralla del Castell de Corbera

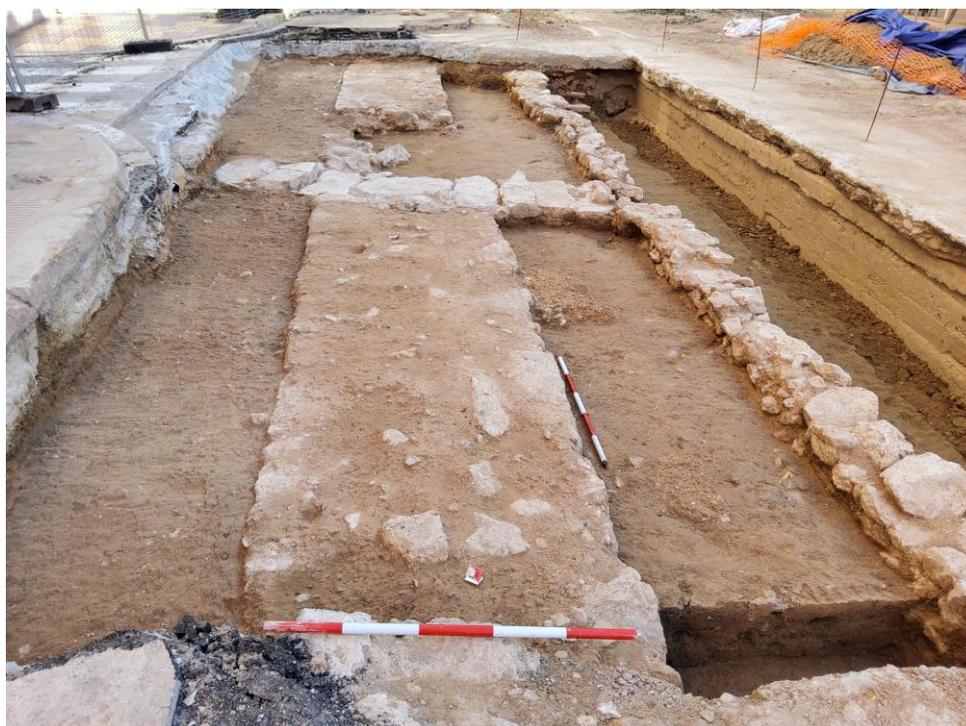
La muralla cerraba Cullera por las calles Mur de Almas, Cervantes, Rambla de San Isidro, Paseo y Plaza la Virgen. Tenía siete torres (la Torre de Santa Maria del Castell, la Torre de Santa Marta, la Torre de Santa Anna, la Torre de San Joan Evangelista, la Torre de San Jaime, la Torre de San Juan Baptista y la Torre de San Jorge) tres puertas (la Puerta de Valencia, la Puerta del Riu y la Puerta del Mar) y una portezuela (el Portillo de Sant Francesc). La línea de muralla que daba al este es la que hoy ha quedado fosilizada en la parte izquierda del Paseo mirando desde el río.
